## **Manutenzione Predittiva su Condizione e Proattiva**

## **POMPA STERLING**

28 OTTOBRE 2016

**ENERGAS S.P.A.**  
Stabilimento:  
**ROMA VIA DI MALAGROTTA**

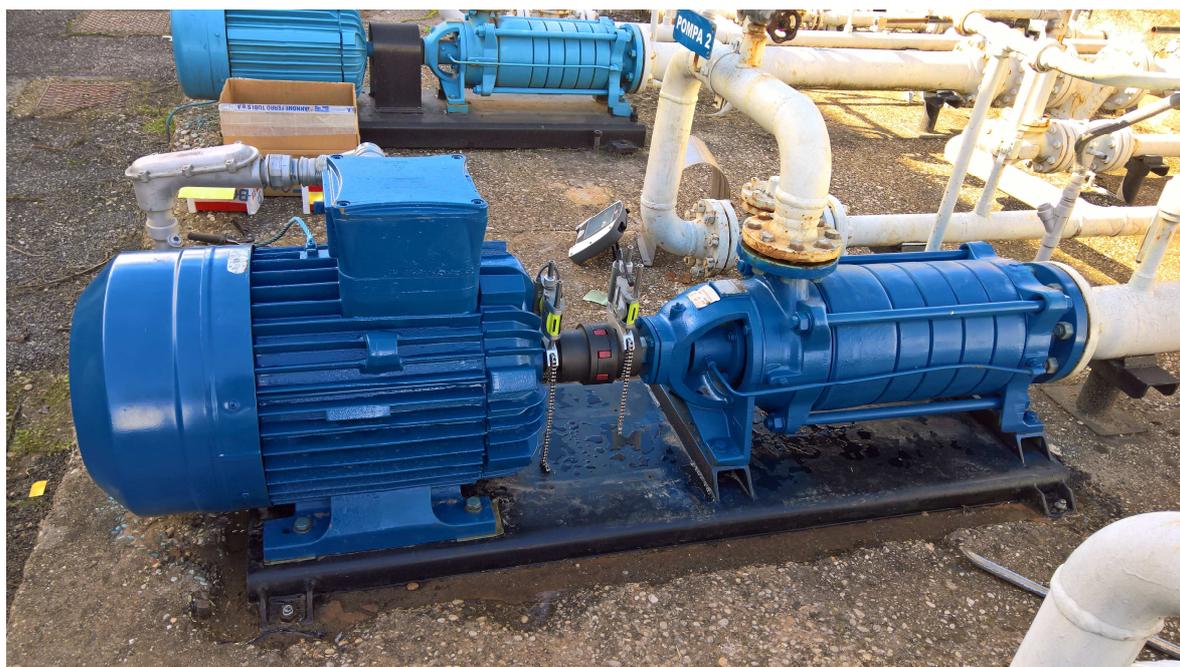
Nel caso in questione è stato richiesto un intervento per verificare ed allineare il motore alla Pompa Sterling in foto, I dati sia della pompa che del motore non erano disponibili

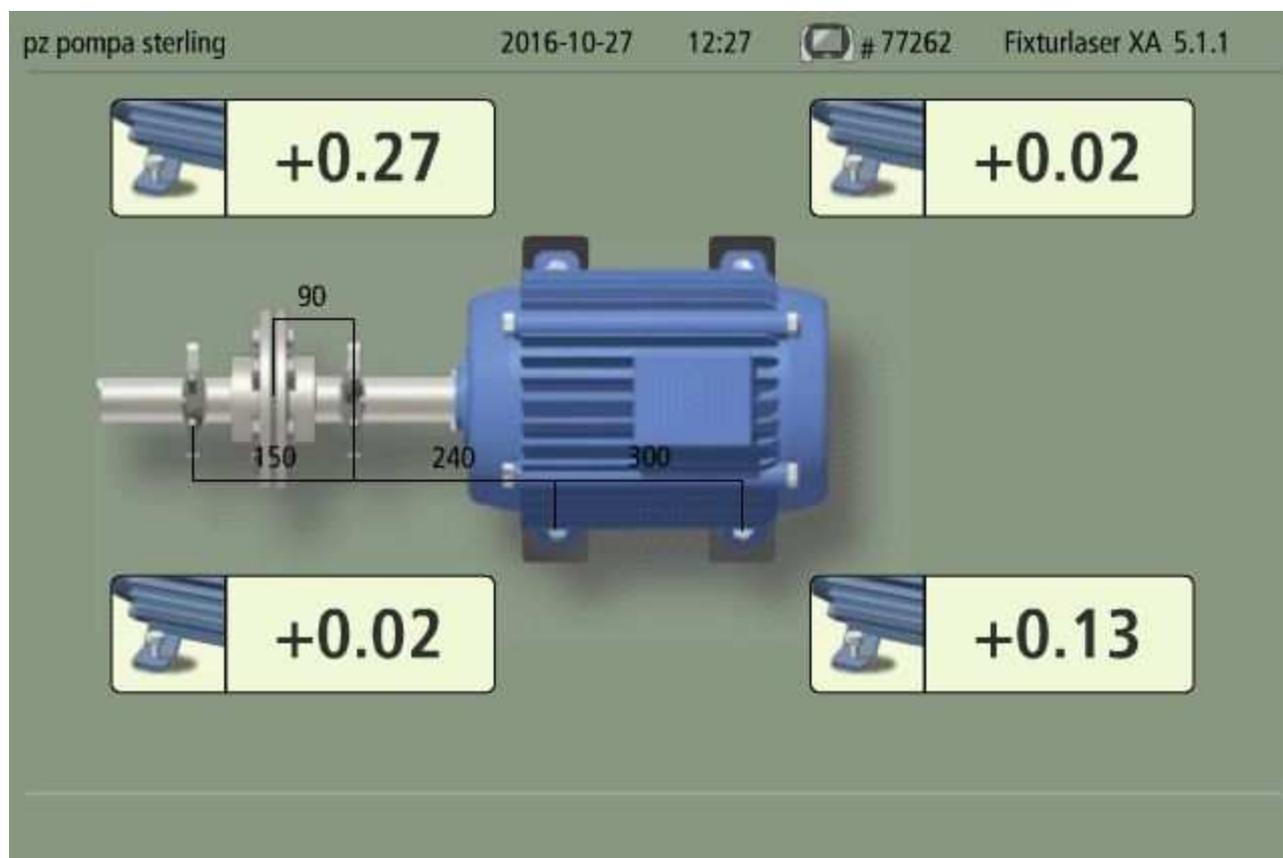
### PIEDE ZOPPO PRIMA DELL'INTERVENTO

***A questo punto si è proceduto alla verifica dell'allineamento con il nostro strumento Fixturlaser GO Pro che non ha trovato grossi problemi. Infatti come evidenziato dalla diapositiva allegata la macchina sia nella misura del Piede Zoppo che nella misura dell'Allineamento risulta essere ampiamente all'interno delle tolleranze.***

In virtù dei dati rilevati, come evince dalle slide allegate, si è intervenuti sul gruppo motore pompa sia piede zoppo che allineamento e riportata la pompa nei valori massimi ammessi, le vibrazioni presenti sulla stessa sono tornate all'interno dei valori di accettabilità.
