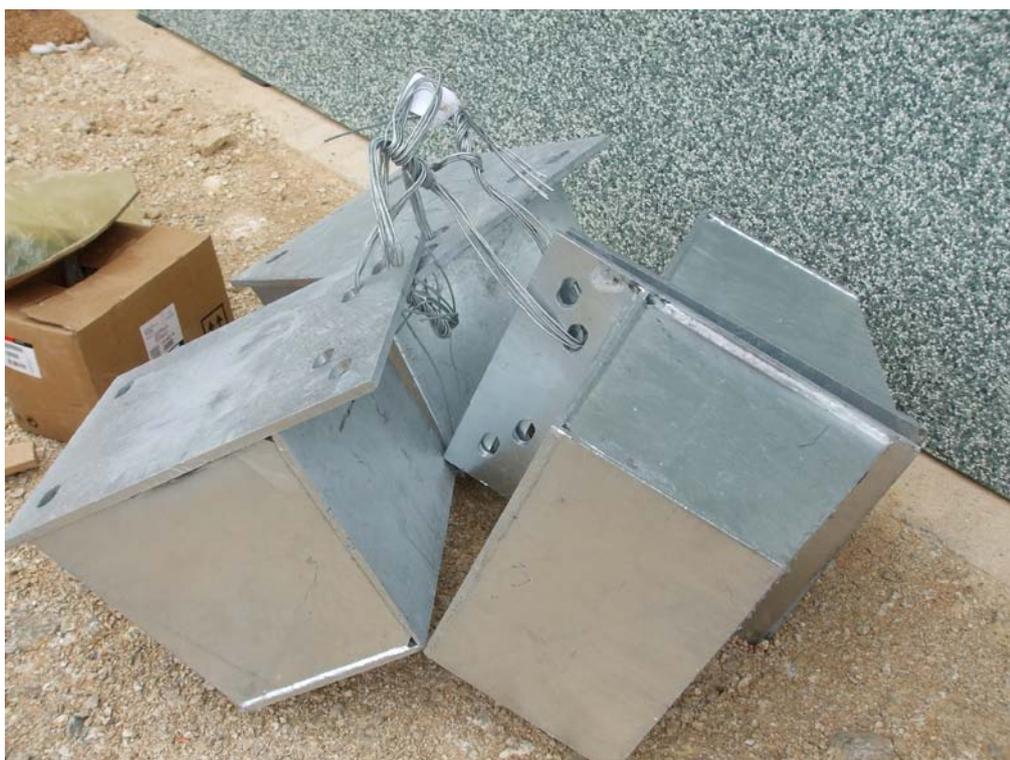
FOTO N.1: Particolare mensole metalliche

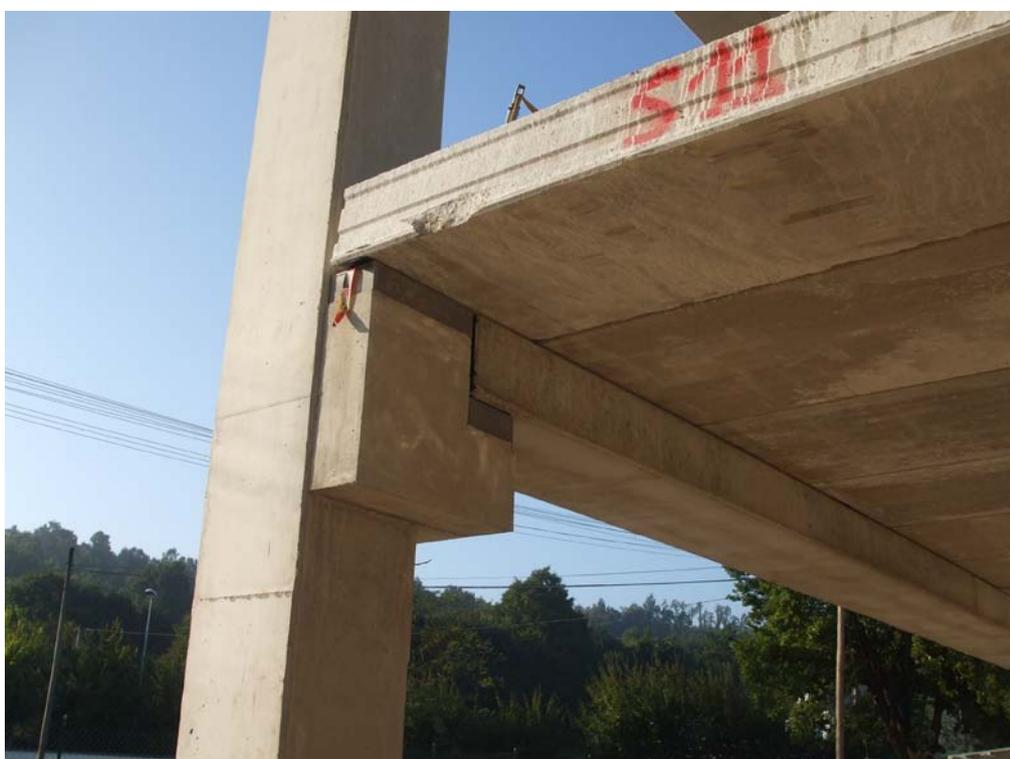
FOTO N.2: Particolare piastre in acciaio e solaio Spiroll del soppalco

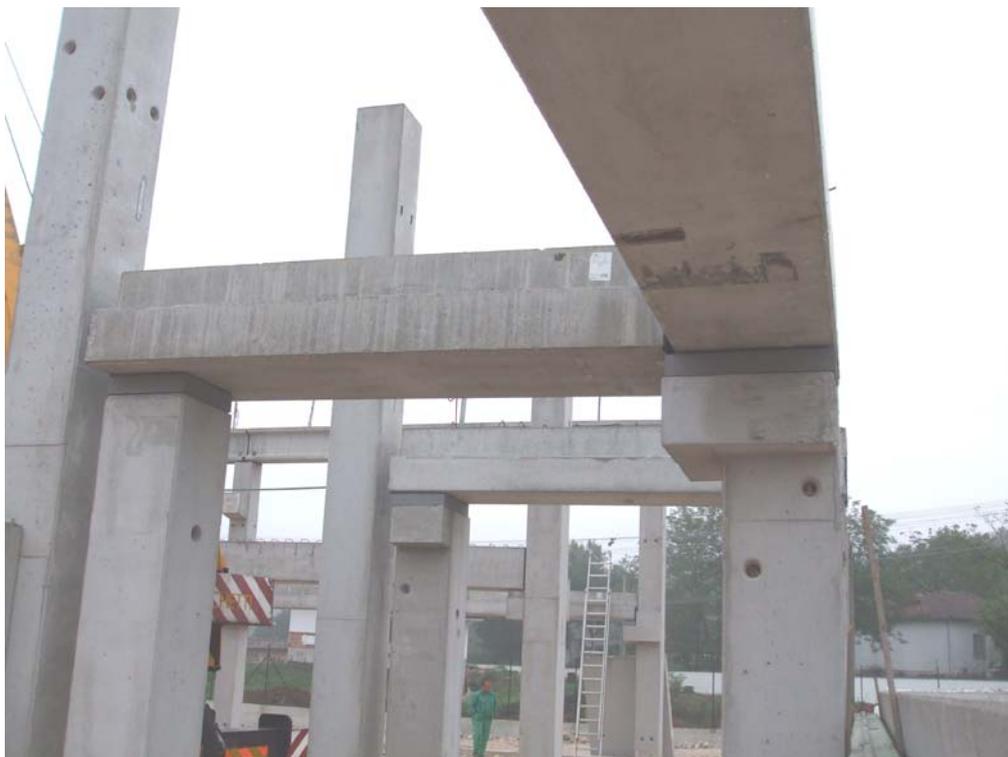
FOTO N.3: Particolare piastre in acciaio in corrispondenza delle mensole

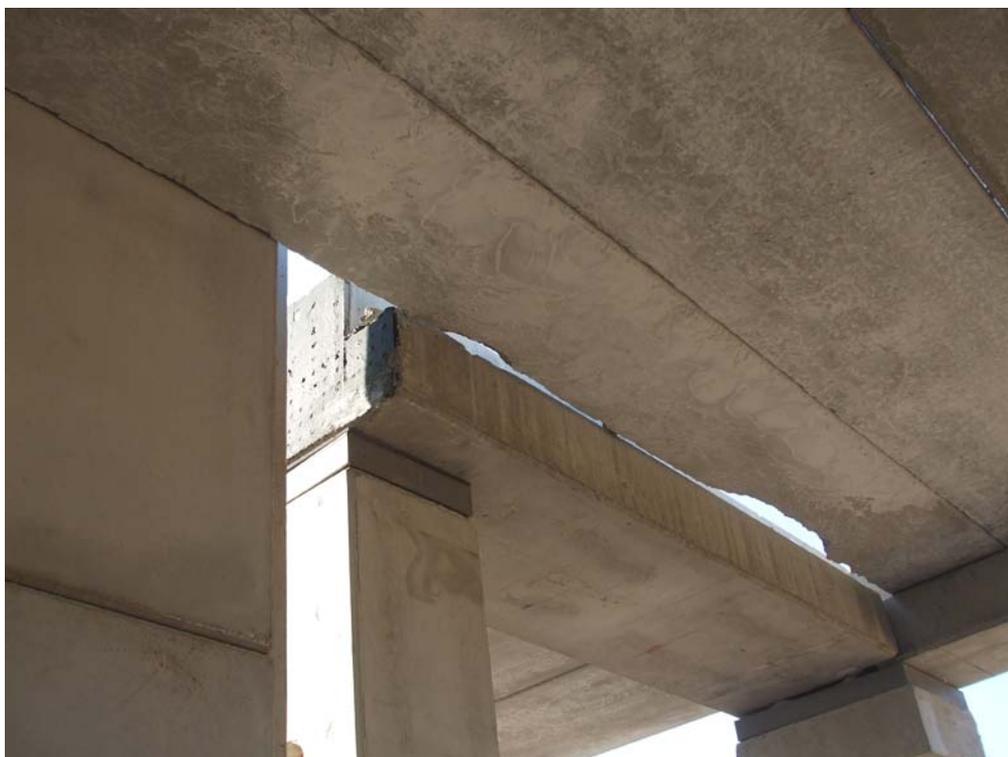
FOTO N.4: Particolare piastre in acciaio e taglio approssimativo del solaio

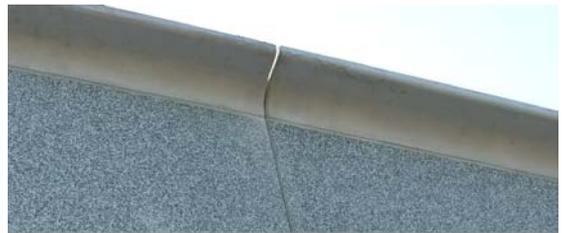
FOTO N.7: Danni al pannello

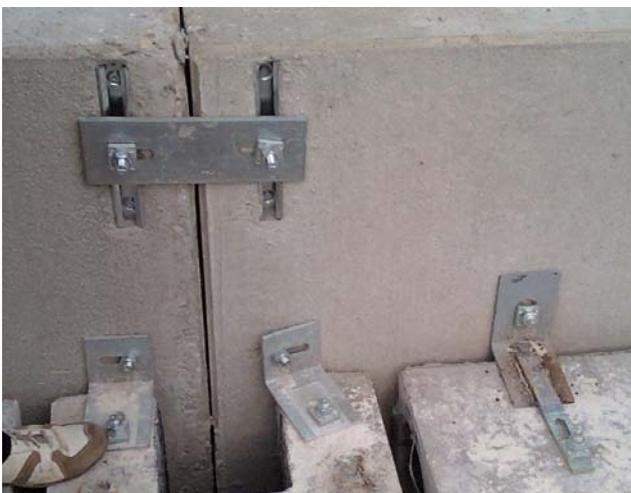
FOTO N.9: Part. ancoraggio pannello

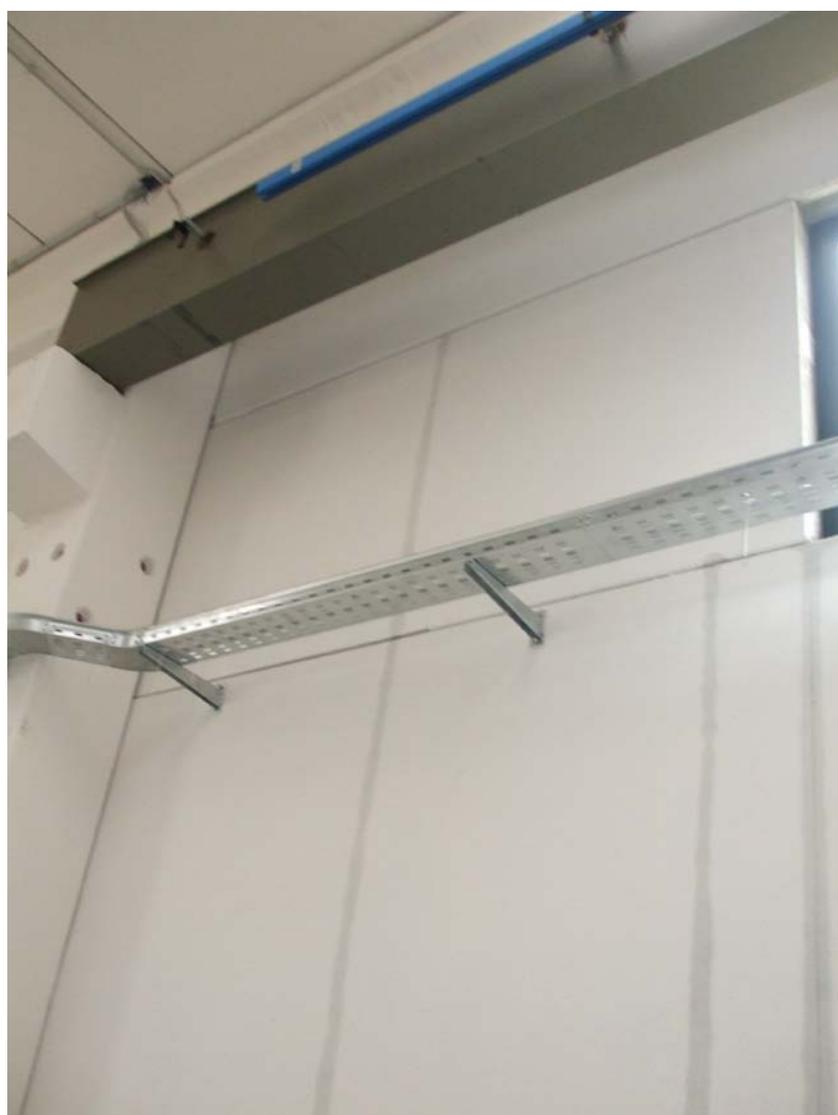
FOTO N.12: INFILTRAZIONI D'ACQUA: *novembre - dicembre 2009*

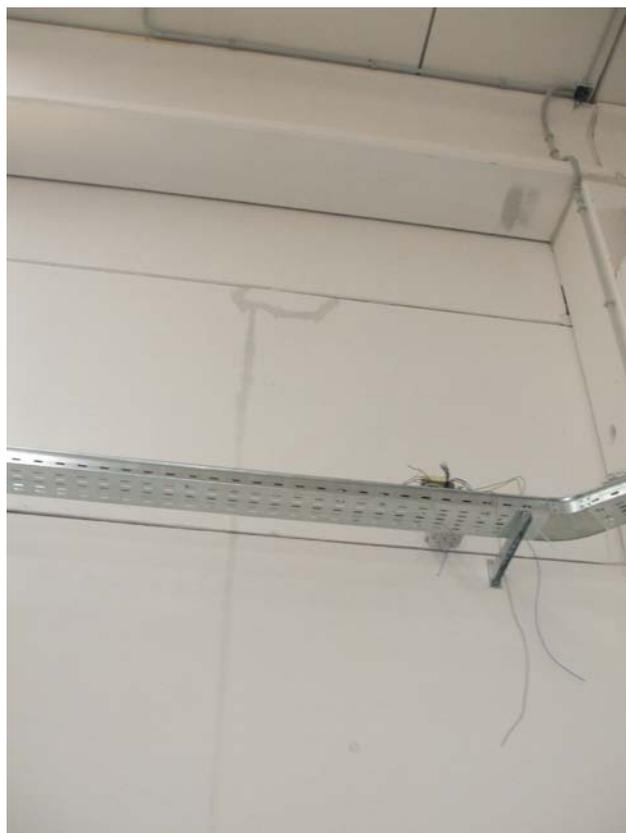
FOTO N.13: INFILTRAZIONI D'ACQUA: *novembre - dicembre 2009*

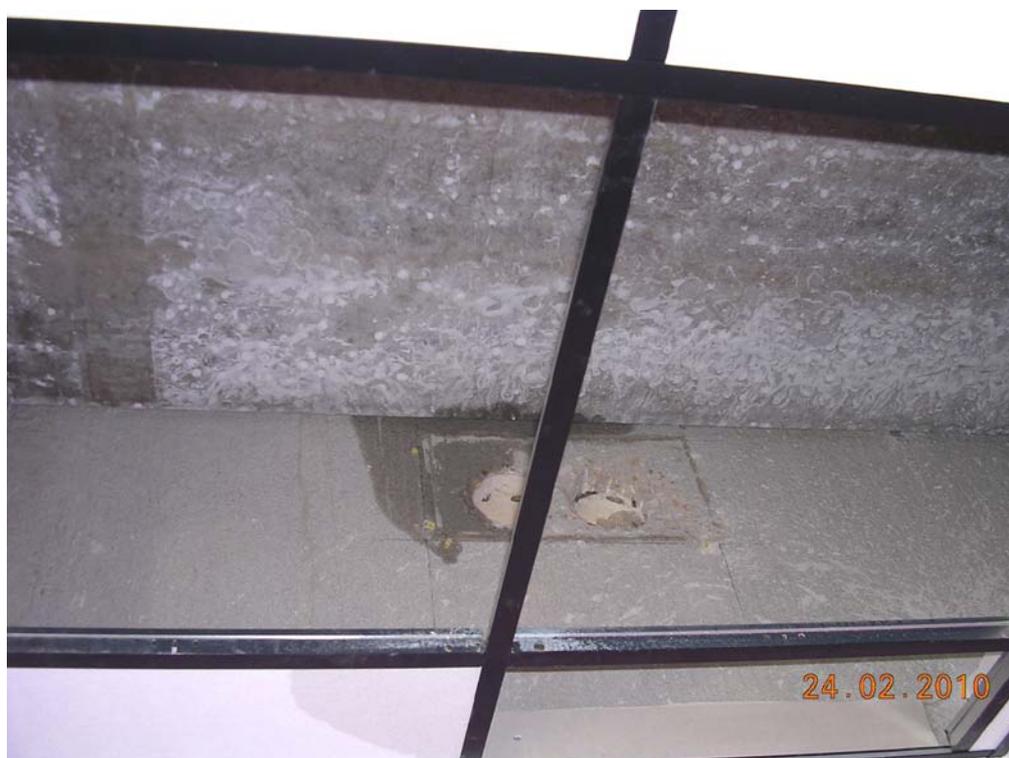
FOTO N.14: INFILTRAZIONI D'ACQUA: *febbraio 2010*

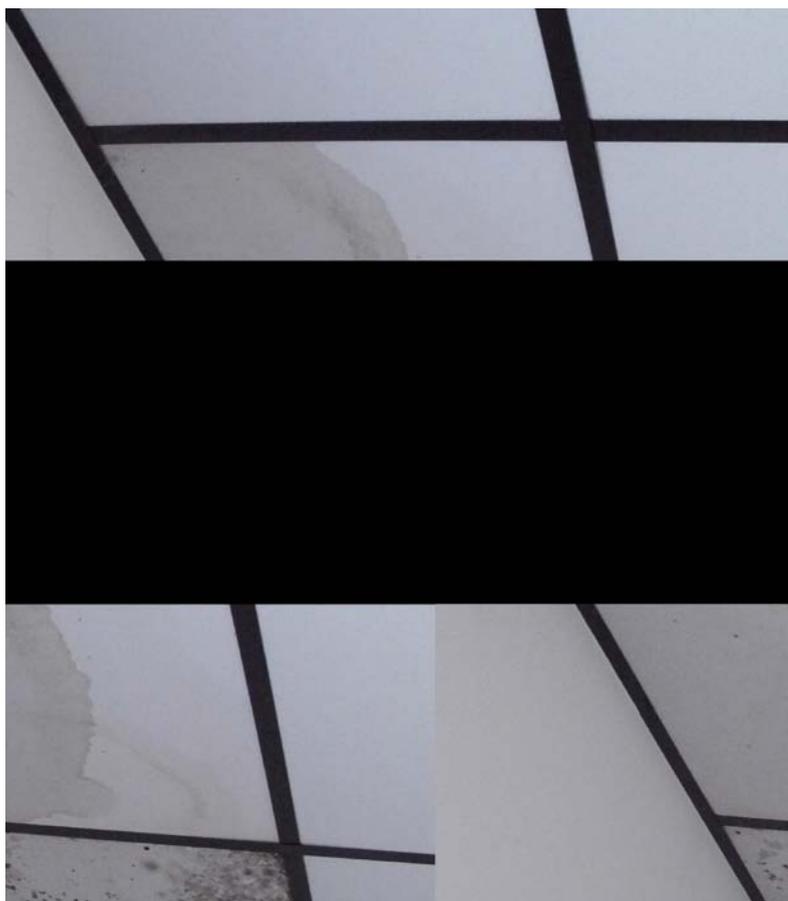
FOTO N.15: INFILTRAZIONI D'ACQUA: *novembre - dicembre 2010*

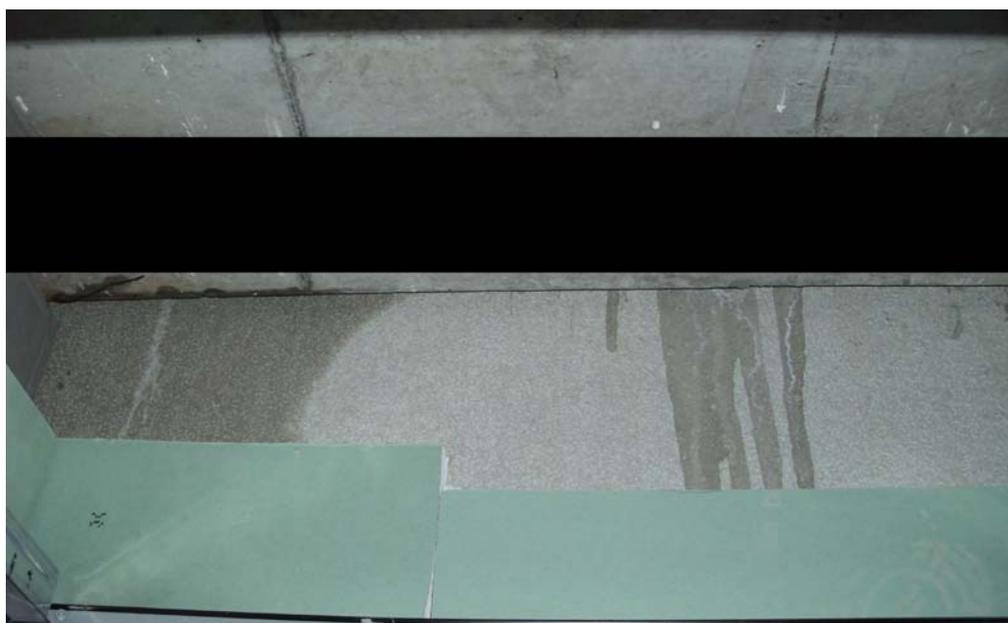
FOTO N.16: INFILTRAZIONI D'ACQUA: *novembre - dicembre 2010*

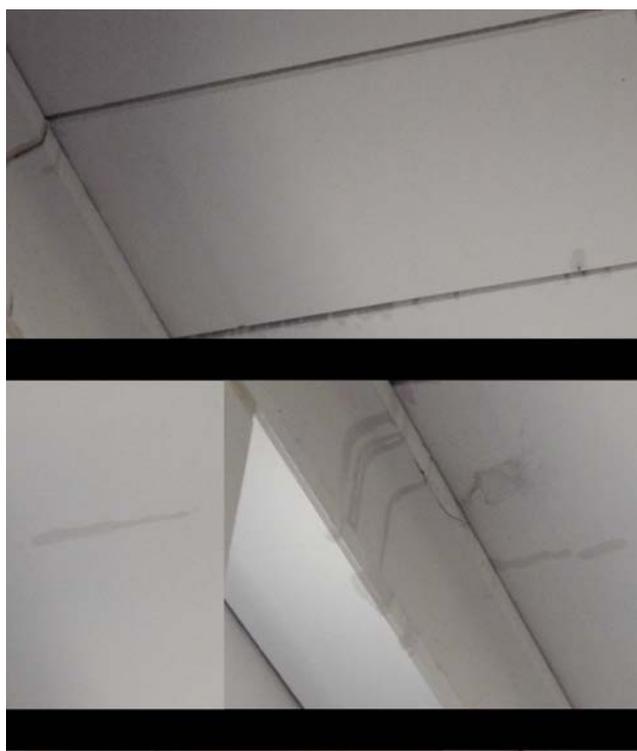
FOTO N.17: INFILTRAZIONI D'ACQUA: *luglio 2011*

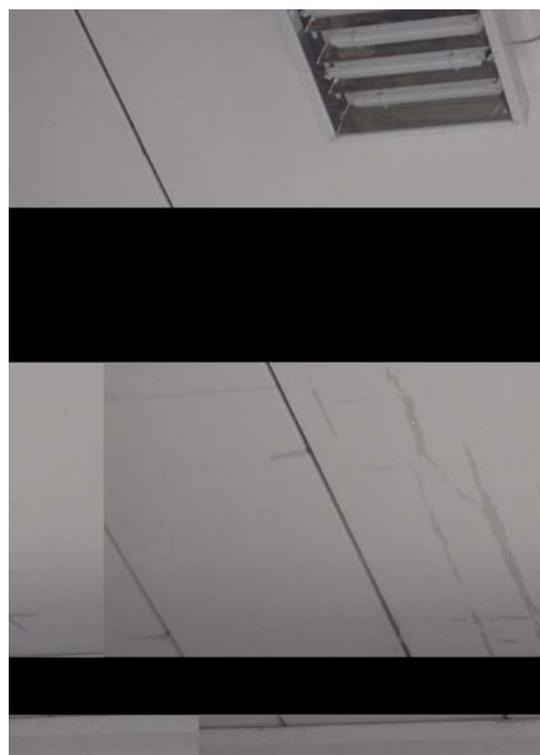
FOTO N.18: INFILTRAZIONI D'ACQUA: *luglio 2011*

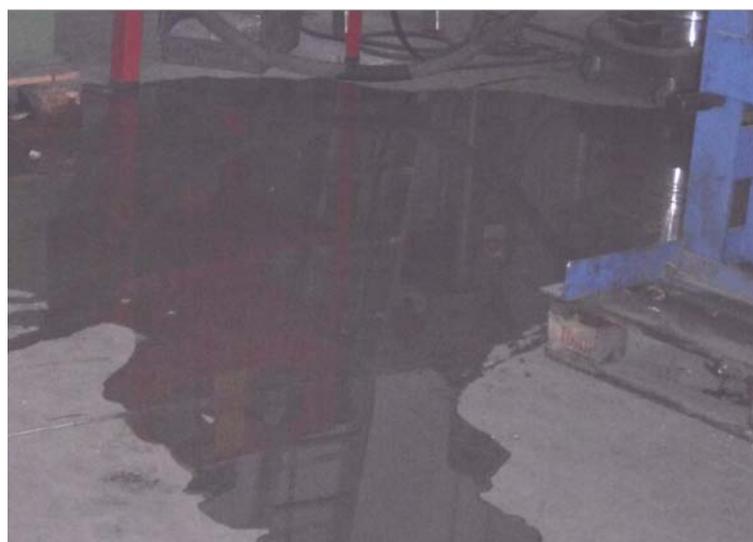
FOTO N.19: INFILTRAZIONI D'ACQUA: *luglio 2011*

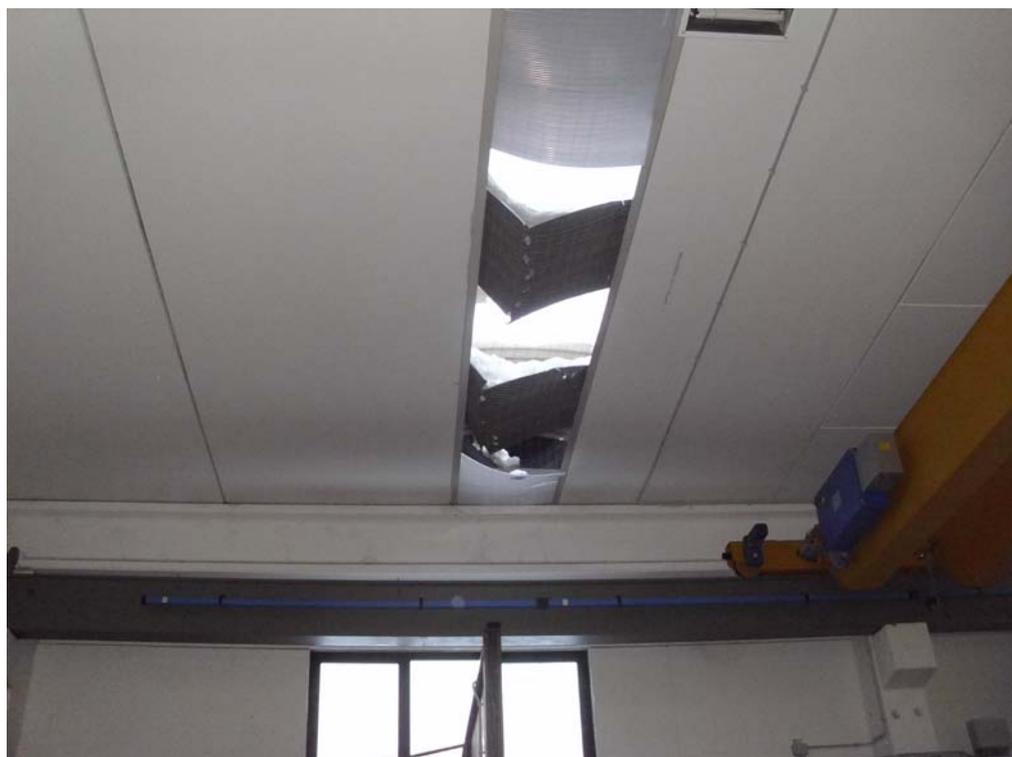
FOTO N.20: Rotture delle lastre di copertura per la neve: *febbraio 2012*

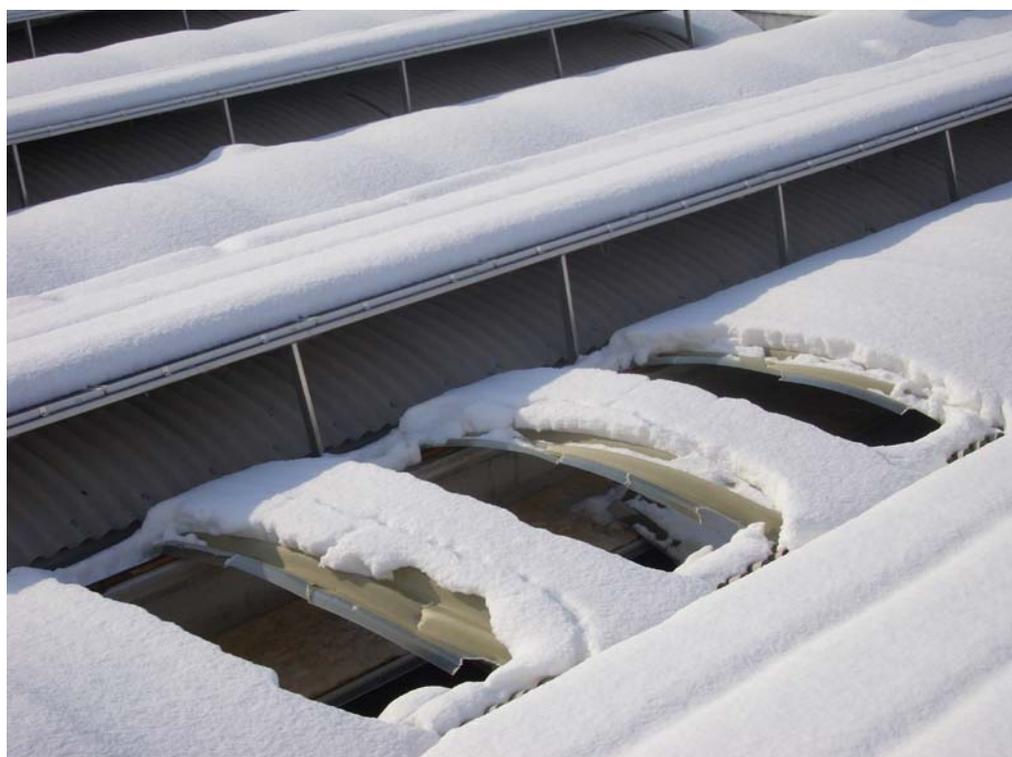
FOTO N.21: Rotture delle lastre di copertura per la neve: *febbraio 2012*

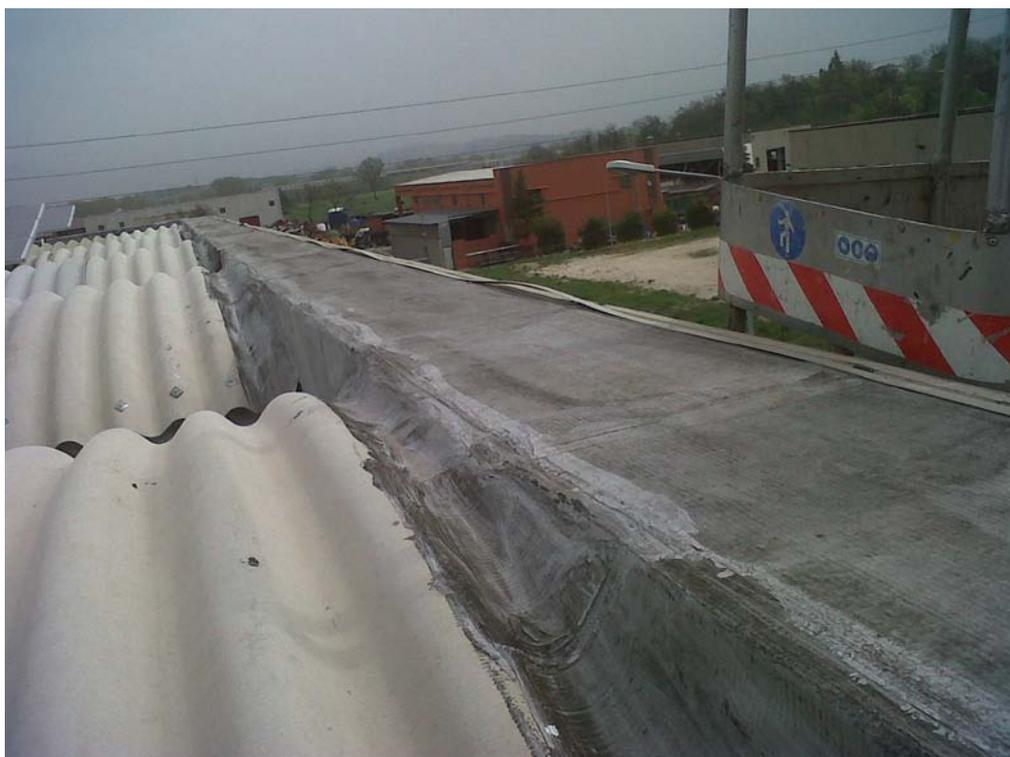
FOTO N.22: Copertura: particolare parapetto con guaina e profilo in alluminio

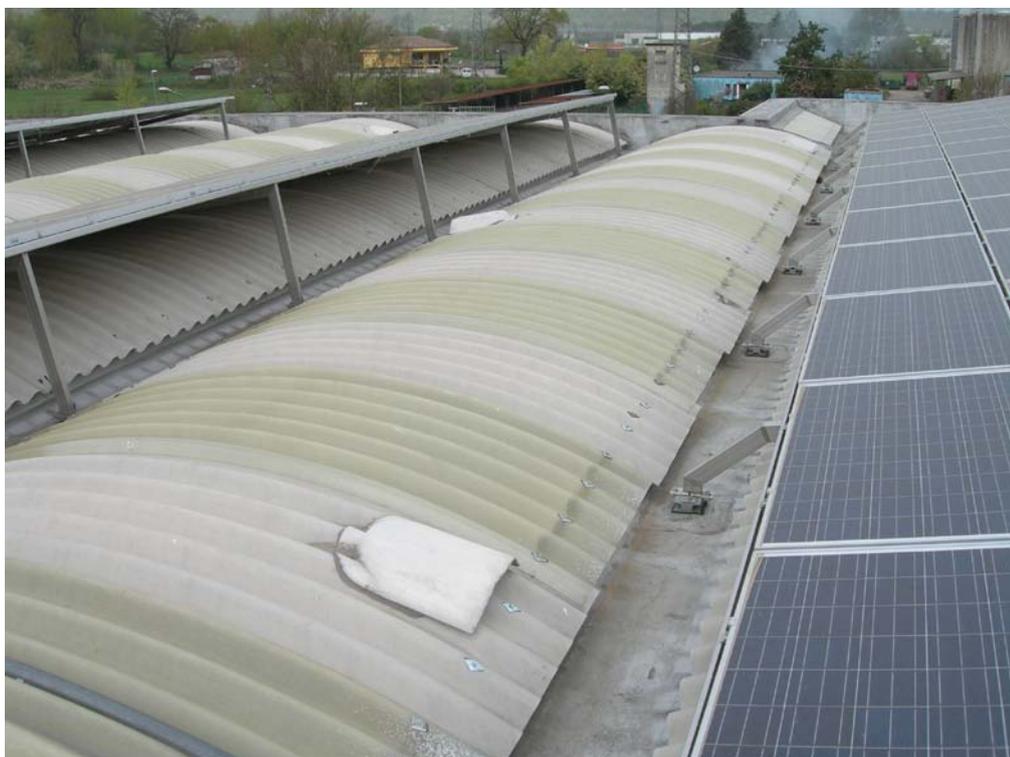
FOTO N.23: Copertura: particolare camini di aerazione sulle lastre
