Il sottoscritto **Dott. Ing. MAURO COCCO**, residente in Veroli (FR) P.za S. Maria del Giglio n.159, iscritto all'Ordine degli Ingegneri della Provincia di Frosinone con il n.1543, incaricato dalla società **REM s.r.l.** con sede legale in Patrica, Via Ferruccia n.12/B, di redigere la seguente relazione di Perizia Tecnica inerente l'accertamento dello stato dei luoghi del CAPANNONE PREFABBRICATO AD USO INDUSTRIALE, sito in Patrica (FR), Via Ferruccia, si è recato sui luoghi per effettuare i rilievi tecnici e le constatazioni necessarie per espletare il mandato ricevuto.

### 3. RELAZIONE TECNICA

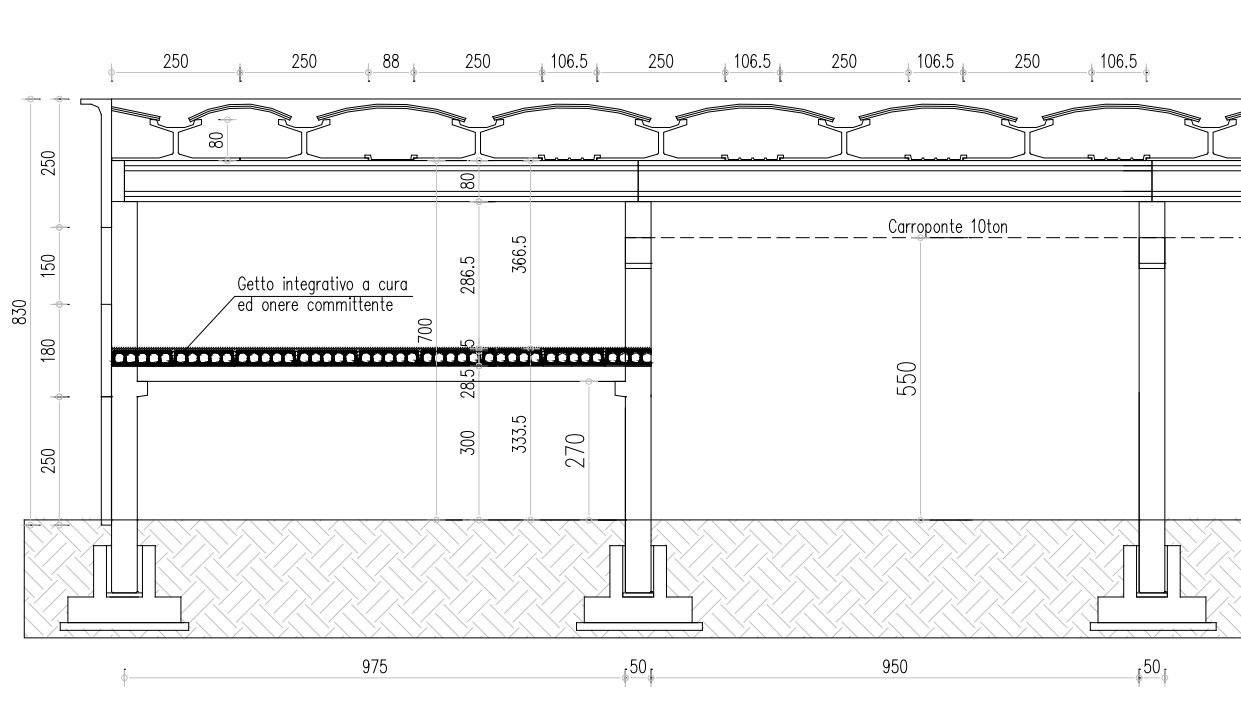
Fig. 2: Sezione Trasversale del Capannone Industriale

Nel progetto approvato e pattuito tra la società REM s.r.l. e la Di Paolo Prefabbricati, era prevista un'altezza pari a 5,50 m in corrispondenza del carroponete del capannone, e pari a 2,70 m per il soppalco, come riportato nella Fig. 2 seguente.

Dopo aver posizionato i pilastri, la società incaricata dell'esecuzione dei lavori si accorgeva che le mensole per l'appoggio del carroponete si trovavano a quota più bassa di circa 10 cm rispetto a quella di progetto.

Allo stato attuale, l'altezza della mensola in corrispondenza del carroponete è pari a 5,43 m, comunque inferiore a quella prevista di 5,50 m, e quella del soppalco è pari a 2,63 m inferiore a quella prevista pari a 2,70 m.

Da quanto sopra, risulta che le altezze del carroponete e del soppalco, risultano inferiori a quelle di progetto nonostante l'inserimento delle piastre in acciaio, che, comunque, non erano previste.

Per ovviare all'errore commesso, considerata la necessità della società REM s.r.l. di avere un'altezza utile del carroponete pari a 5,50 m, sono state inserite delle piastre

in acciaio di altezza pari a 10 cm tra la mensola in cemento e le travi orizzontali (Foto N.2-3-4).
