R.E.M. s.r.l.
Via Ferruccia, 16/a – 03010 Patrica (FR)
Tel. 0775 830116 – Fax 0775 839345
Email : info@rem-motori.it

MOTORE MARELLI 355LY/4N G-11445

Prova Loop-Test su Motore Marelli tp. 355LY/4n matr. G-114545 kw.355 g.1485 v. 380 A. 650 prima della riparazione del pacco lamellare. Come si evidenzia dalla foto all'infrarosso vi è un Delta di temperatura tra la parte anteriore del pacco lamellare e la parte posteriore di circa 6,5°C.

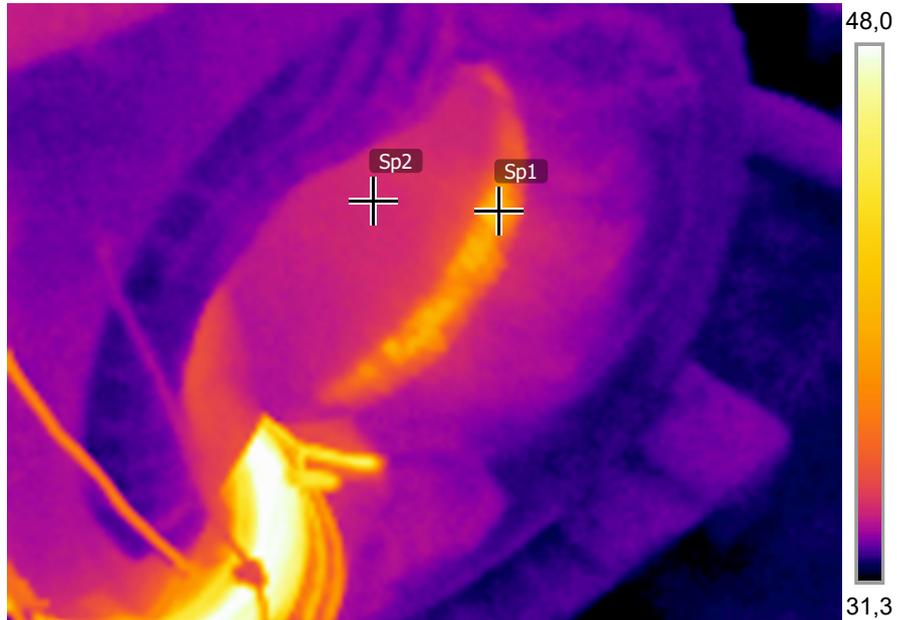
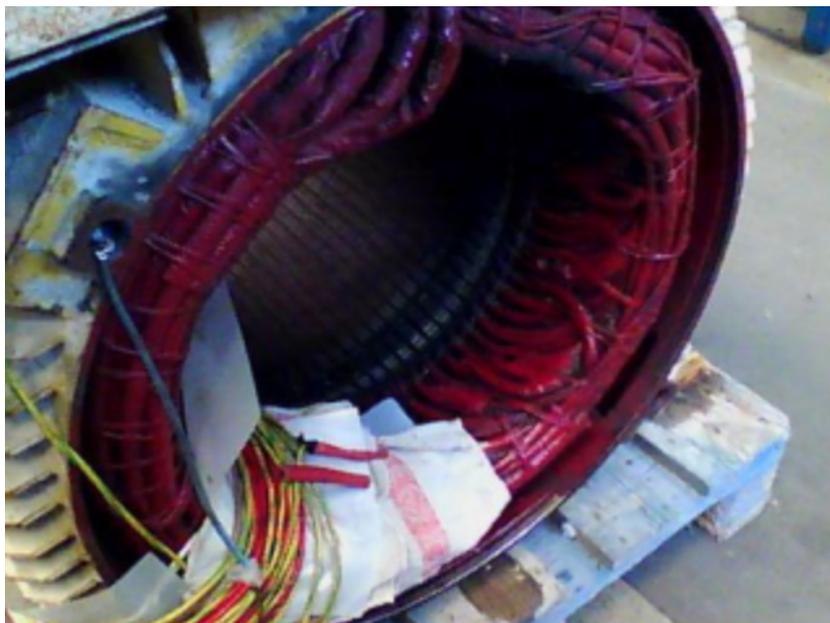
FLIR0503.jpg

Sp1	40,2	
Sp2	33,6	
Dt1	Sp1 - Sp2	6,6

Per questo motivo si psaatì alla riparazione del pacco

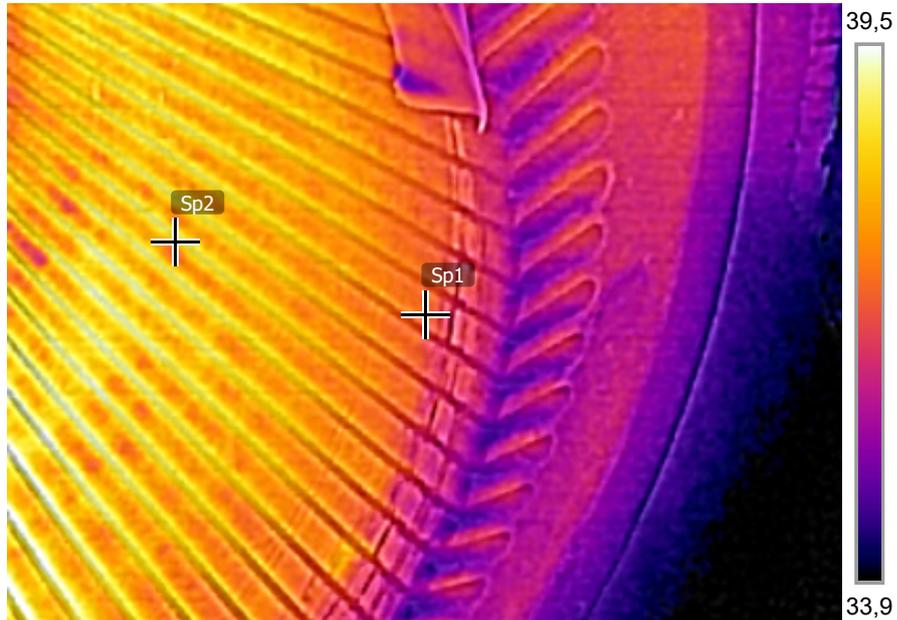
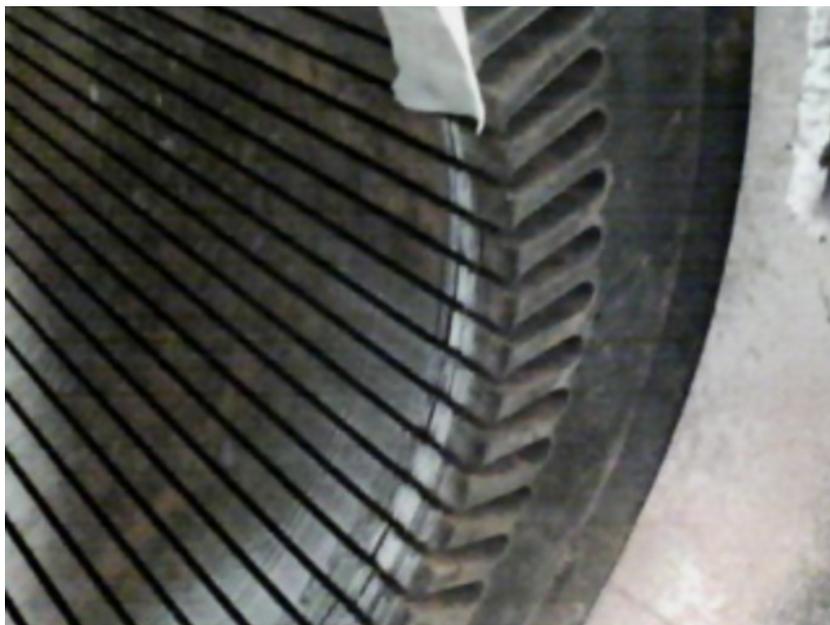
FLIR0509.jpg

Sp1		36,9
Sp2		37,9
Dt1	Sp1 - Sp2	-1,0

Dopo l'intervento di eliminazione dei corto circuiti il delta termico è passato da 6,5C° a circa 1C° per cui si è passati alla riparazione dell'avvolgimento statorico.
