*Controllo Analisi delle*  
*vibrazioni su alcuni*  
*Motori, Ventilatori Linea 2*  
*Nel Vostro Stabilimento*  
*22 Gennaio 2025*

*Stabilimento ACEA San Vittore Del Lazio*  
*Alla cortese att.ne dell'Ing. Roberto Millozzi*

## ***Report Diagnostico***

**N. commessa:** **250056**

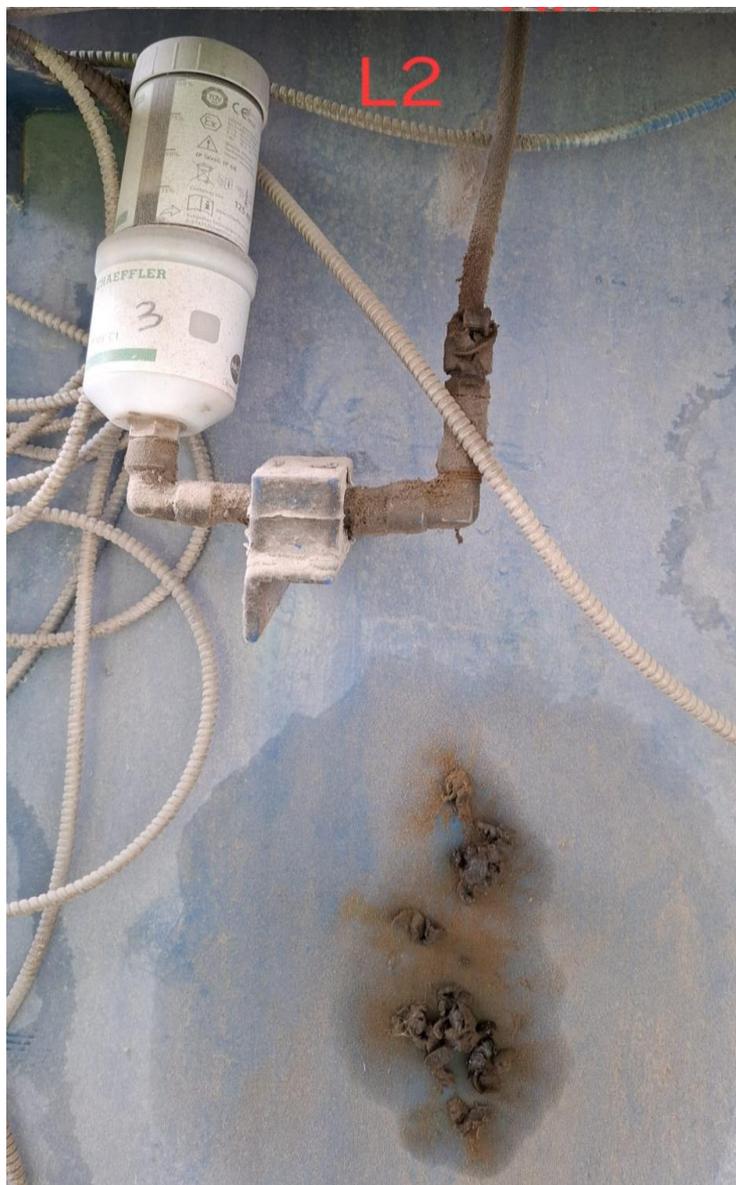
4	MOTORE VENTILATORE ARIA PRIMARIA DURANTE IL CONTROLLO E' STATO NOTATO IL DANNEGGIAMENTO DEL TUBO DI LUBRIFICAZIONE DEL SUPPORTO CUSCINETTO VENTILATORE LATO GIUNTO SUBITO DOPO L'INNESTO DEL LUBRIFICATORE SI CONSIGLIA IL RIPRISTINO URGENTE. SEMPRE SULLO STESSO MOTORE E' STATO RICONTRATA LA QUASI TOTALE OSTRUZIONE DEI FORI DI INGRESSO ARIA DI RAFFREDDAMENTO SUL COPRIVENTOLA DEL MOTORE. SI CONSIGLIA LA PULIZIA URGENTE

**VENTILATORE ARIA PRIMARIA LINEA 2 LUBRIFICAZIONE SUPPORTO VENTILATORE  
LATO GIUNTO**

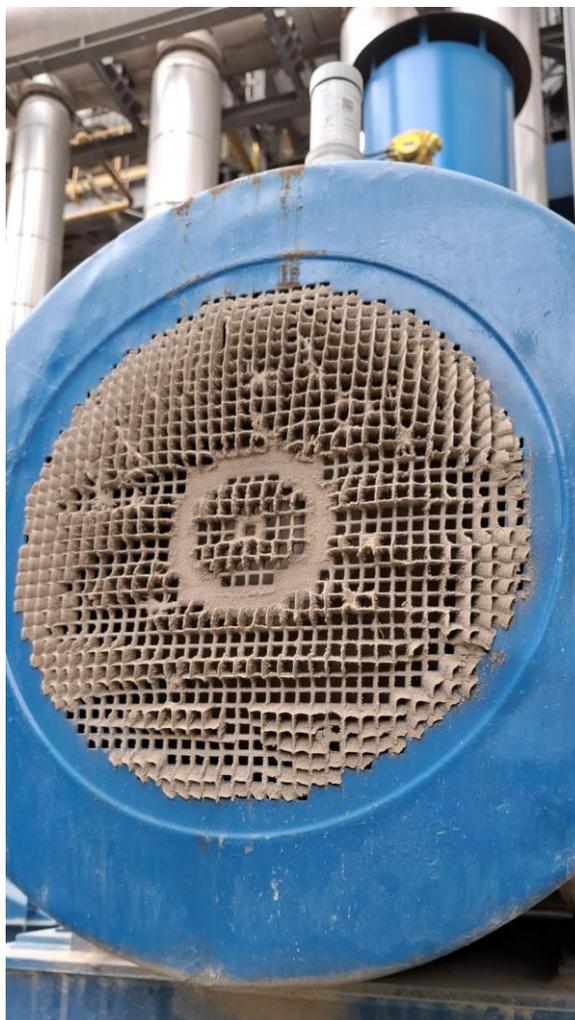
**MOTORE VENTILATORE ARIA PRIMARIA LINEA 2**
