Manutenzione Predittiva su Condizione e Proattiva

VENTILATORE 2SPB

30 SETTEMBRE 2019

AGC AUTOMOTIVE ITALIA

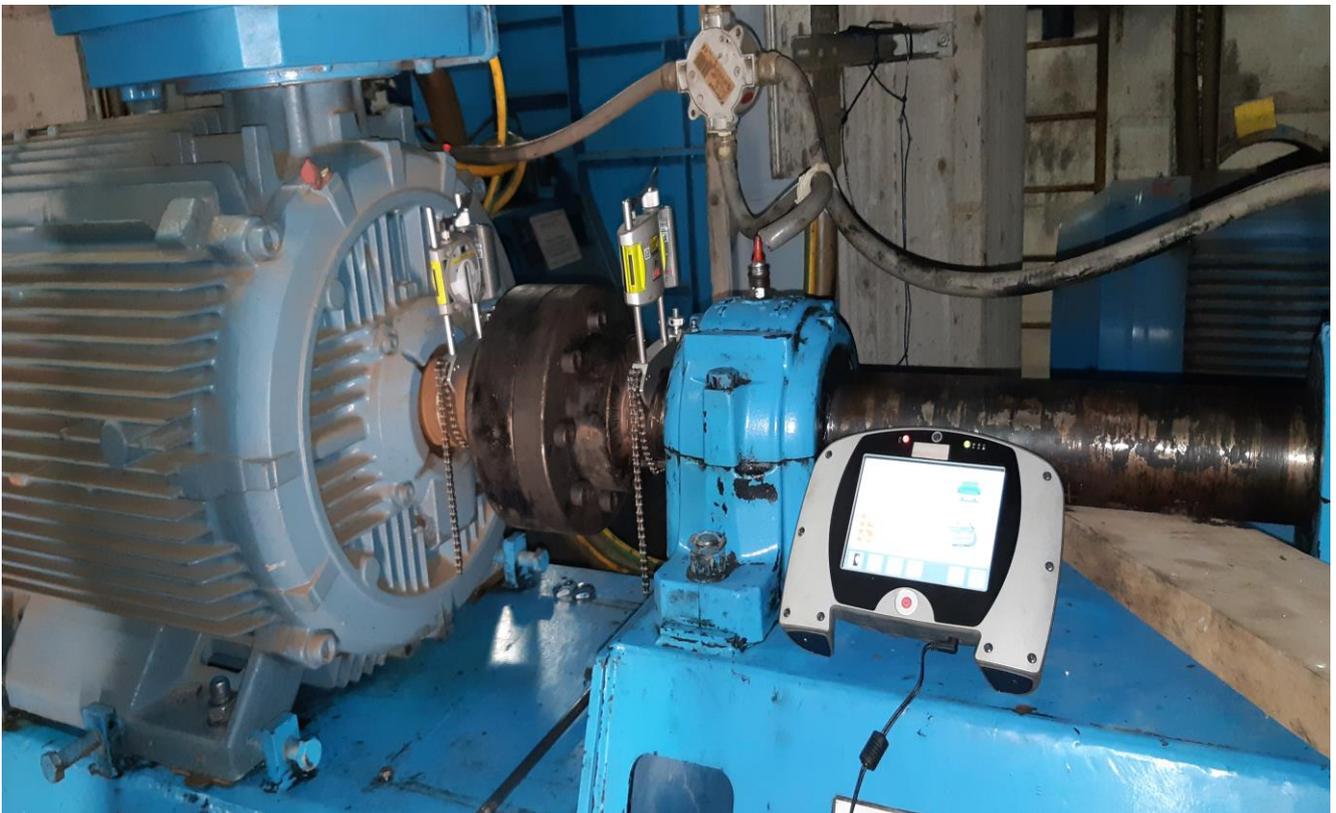
**Motore ABB Tp.M3BP 315MLA 4B3 N°3488441 KW200
GIRI1486.**

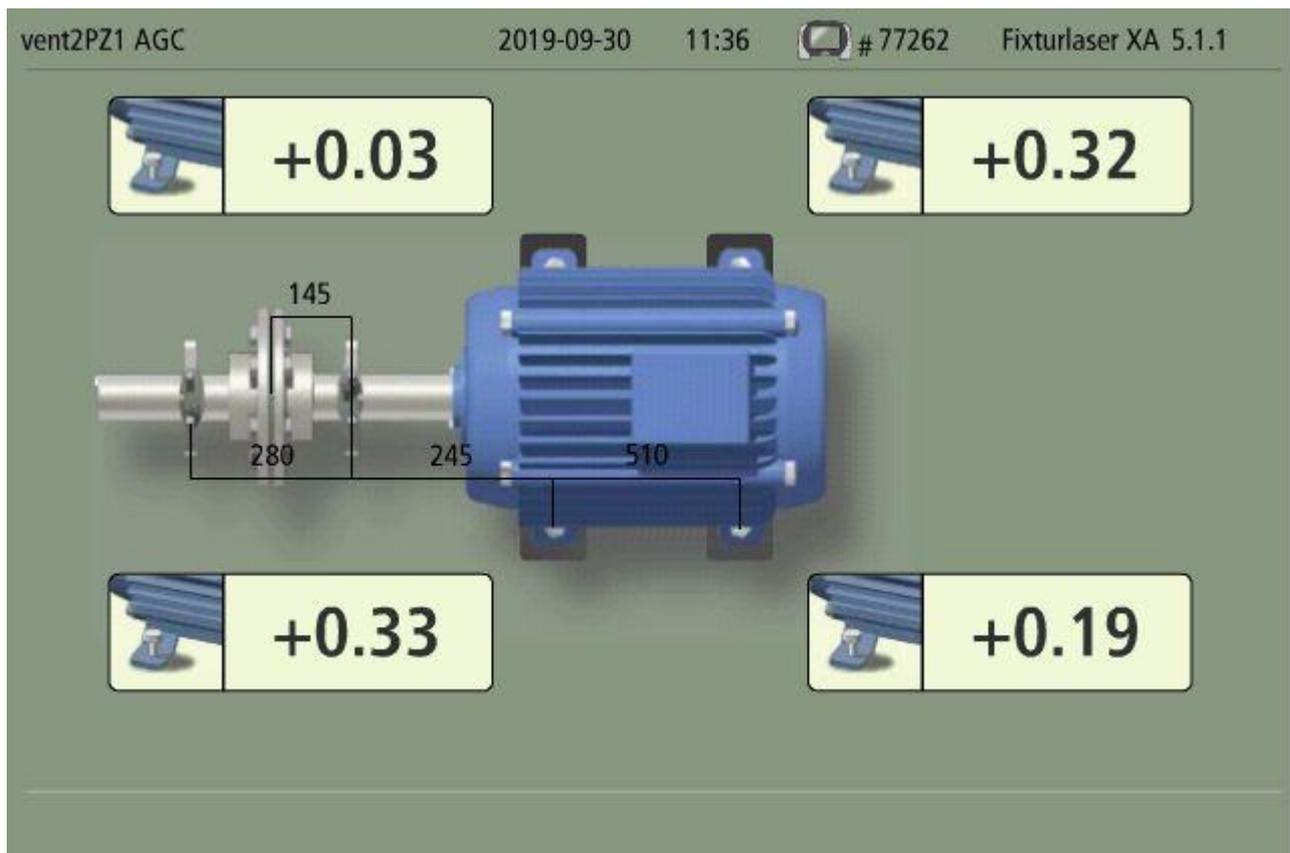
PIEDE ZOPPO

A questo punto si è proceduto alla verifica del piede zoppo con il nostro strumento Fixturlaser GO Pro che ha trovato uno scostamento significativo rispetto al valore di tolleranza massima ammissibile della complanarità. Infatti come evidenziato dalla diapositiva allegata la macchina mostra sul piedino anteriore destro una differenza di complanarità pari a 3.3 decimi di millimetro, sul piedino posteriore destro una differenza pari a 1.9 decimi di millimetro, sul piedino posteriore sinistro 3.2 decimi di millimetro.

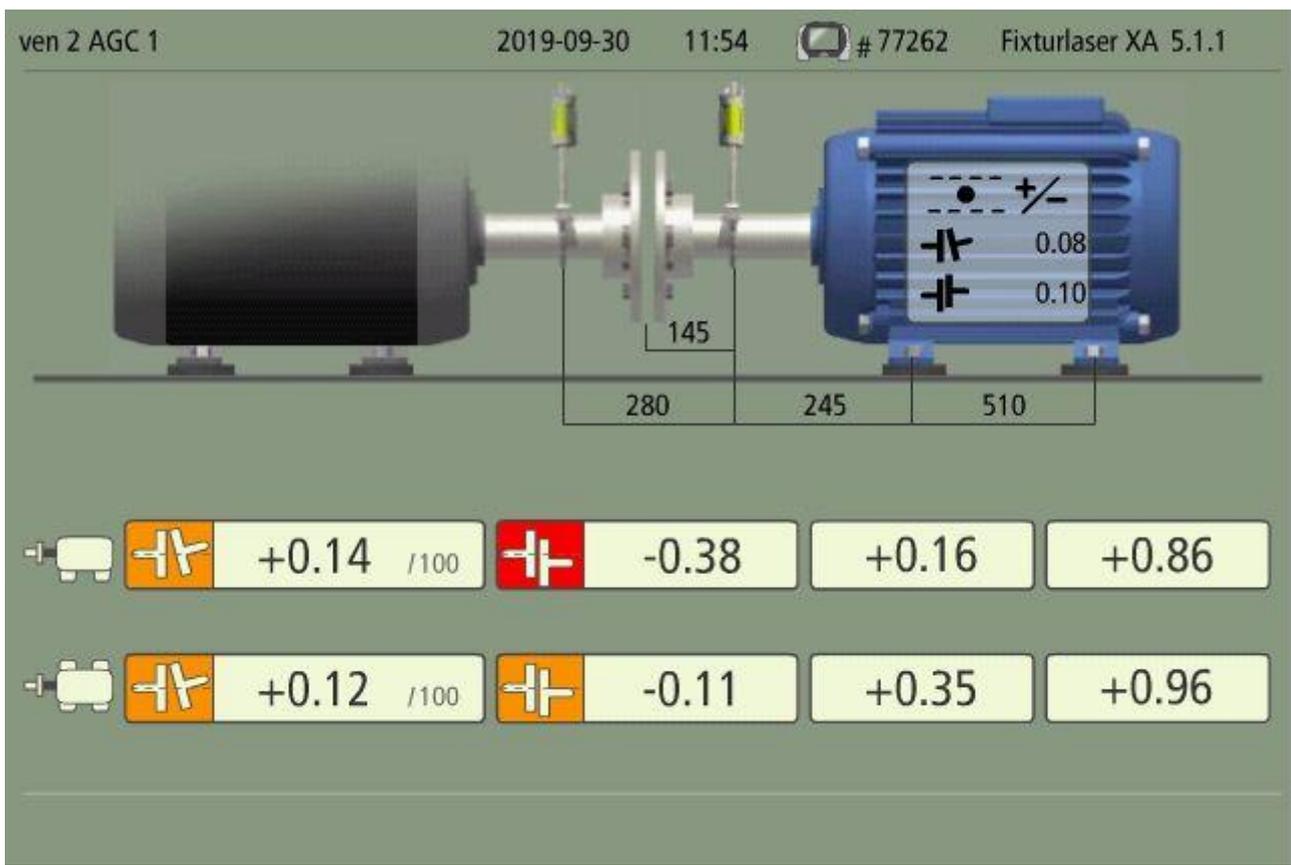
Controllo allineamento

A questo punto si è proceduto alla verifica dell'allineamento con il nostro strumento Fixturlaser GO Pro che ha trovato uno scostamento significativo rispetto al valore di tolleranza massima ammissibile del disallineamento sia verticale che orizzontale.
