Manutenzione Predittiva su
Condizione e Proattiva

VENTILATORE 2SPB

AGC AUTOMOTIVE ITALIA

Stabilimento:
ROCCASECCA

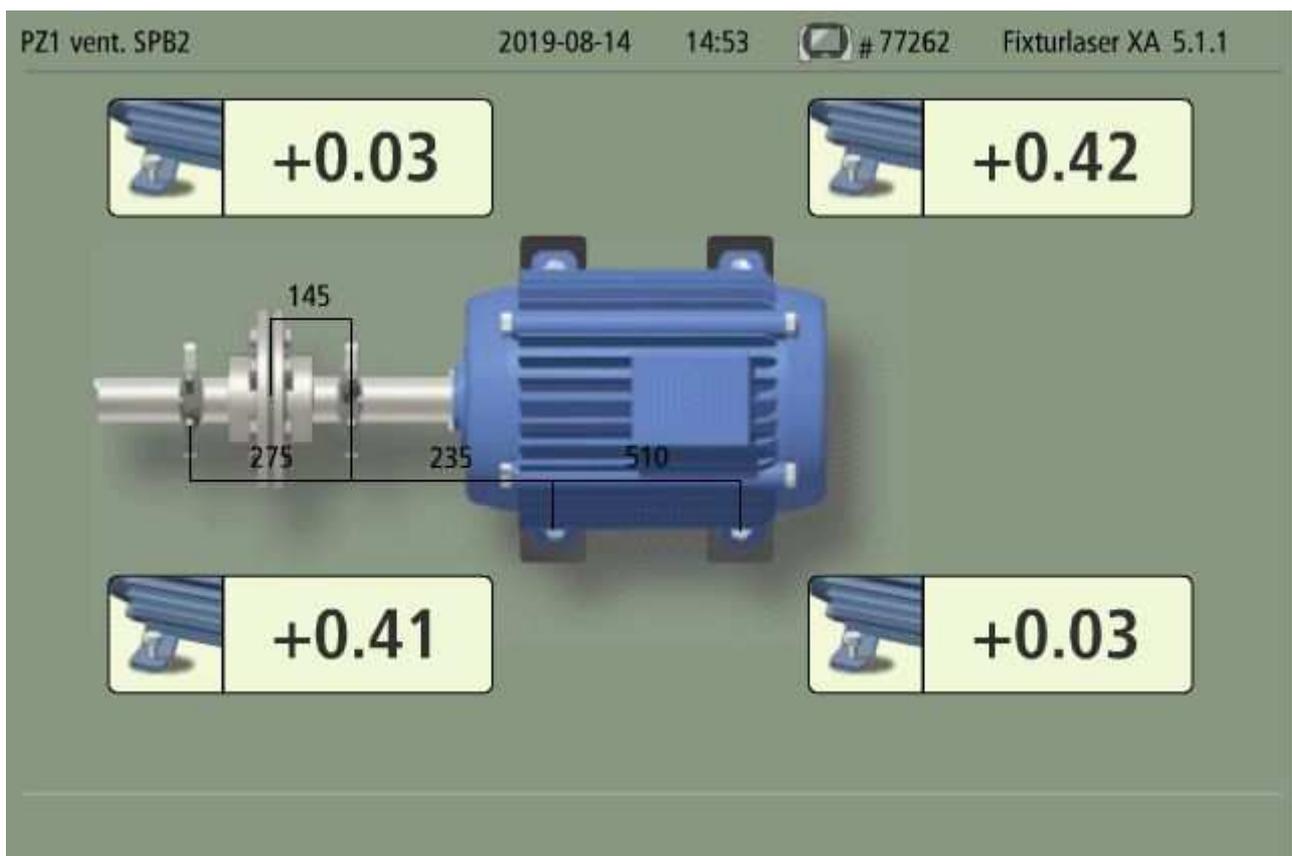
PIEDE ZOPPO

A questo punto si è proceduto alla verifica del piede zoppo con il nostro strumento Fixturlaser GO Pro che ha trovato uno scostamento significativo rispetto al valore di tolleranza massima ammissibile della complanarità. Infatti come evidenziato dalla diapositiva allegata la macchina mostra sui piedini anteriore sinistro e posteriore destro una differenza di complanarità superiore ai 4 decimi di millimetro.

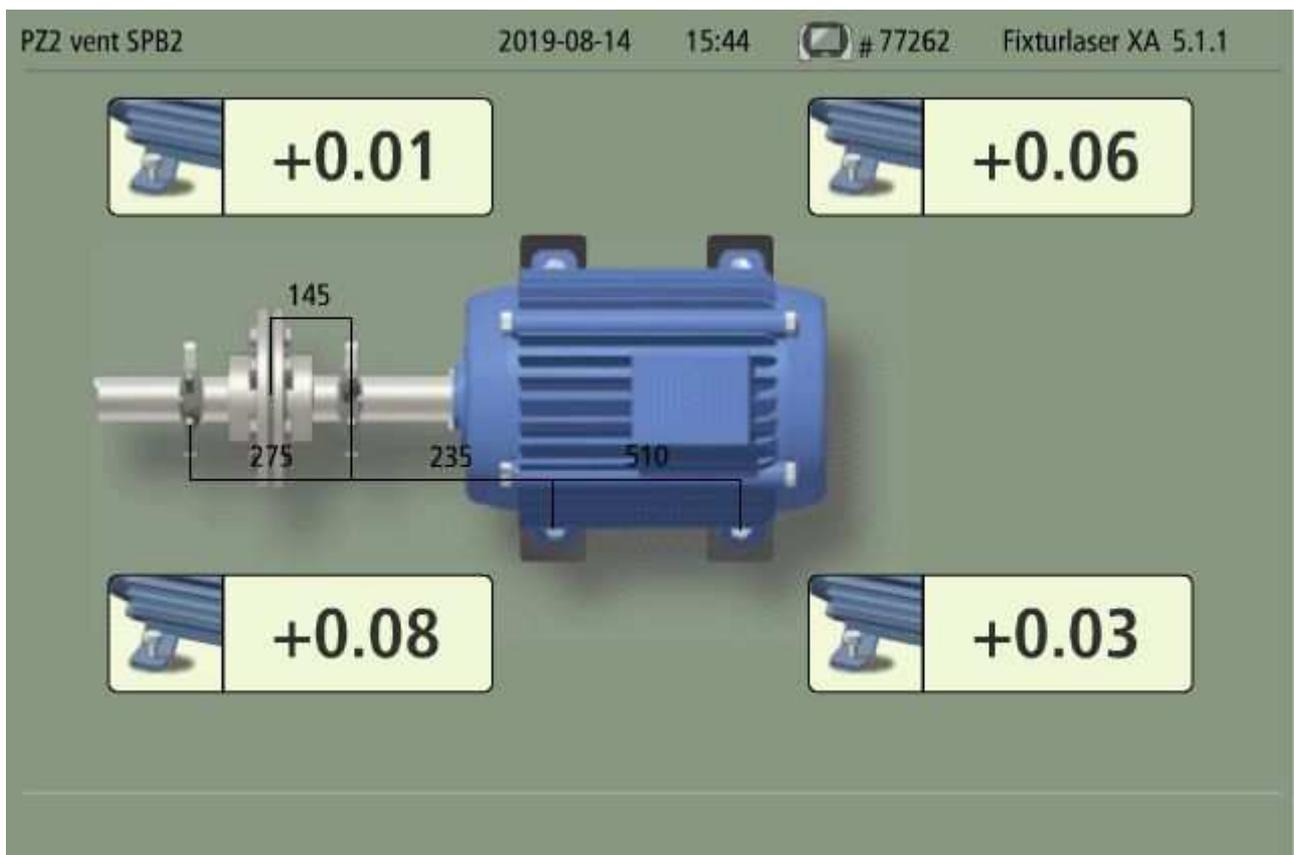
Controllo piede zoppo dopo la correzione

Dopo aver corretto lo scostamento con l'impegno di lamiera di orpella si è proceduto nuovamente alla verifica del piede zoppo con il nostro strumento Fixturlaser GO Pro e come evidenziato dalla diapositiva allegata la macchina è stata riportata ad uno scostamento ampiamente all'interno delle tolleranze.

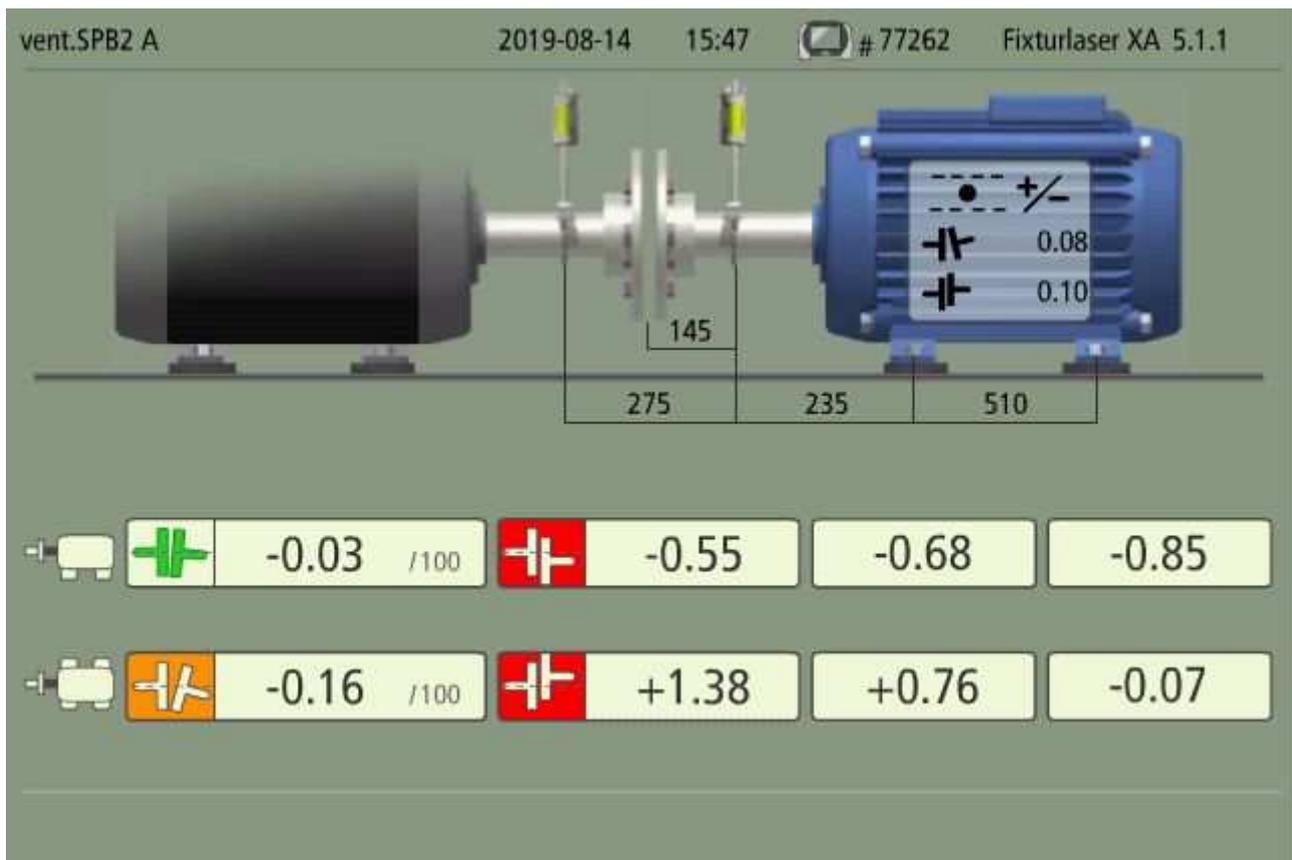
Controllo allineamento

A questo punto si è proceduto alla verifica dell'allineamento con il nostro strumento Fixturlaser GO Pro che ha trovato uno scostamento significativo rispetto al valore di tolleranza massima ammissibile del disallineamento sia verticale che orizzontale.

In virtù dei dati rilevati, come evince dalle slide allegate, essendo il motore è ampiamente all'interno dei valori normalmente consigliate dai costruttori di allineatori laser
Inoltre considerato che la macchina era ferma si consiglia di verificare l'allineamento a caldo

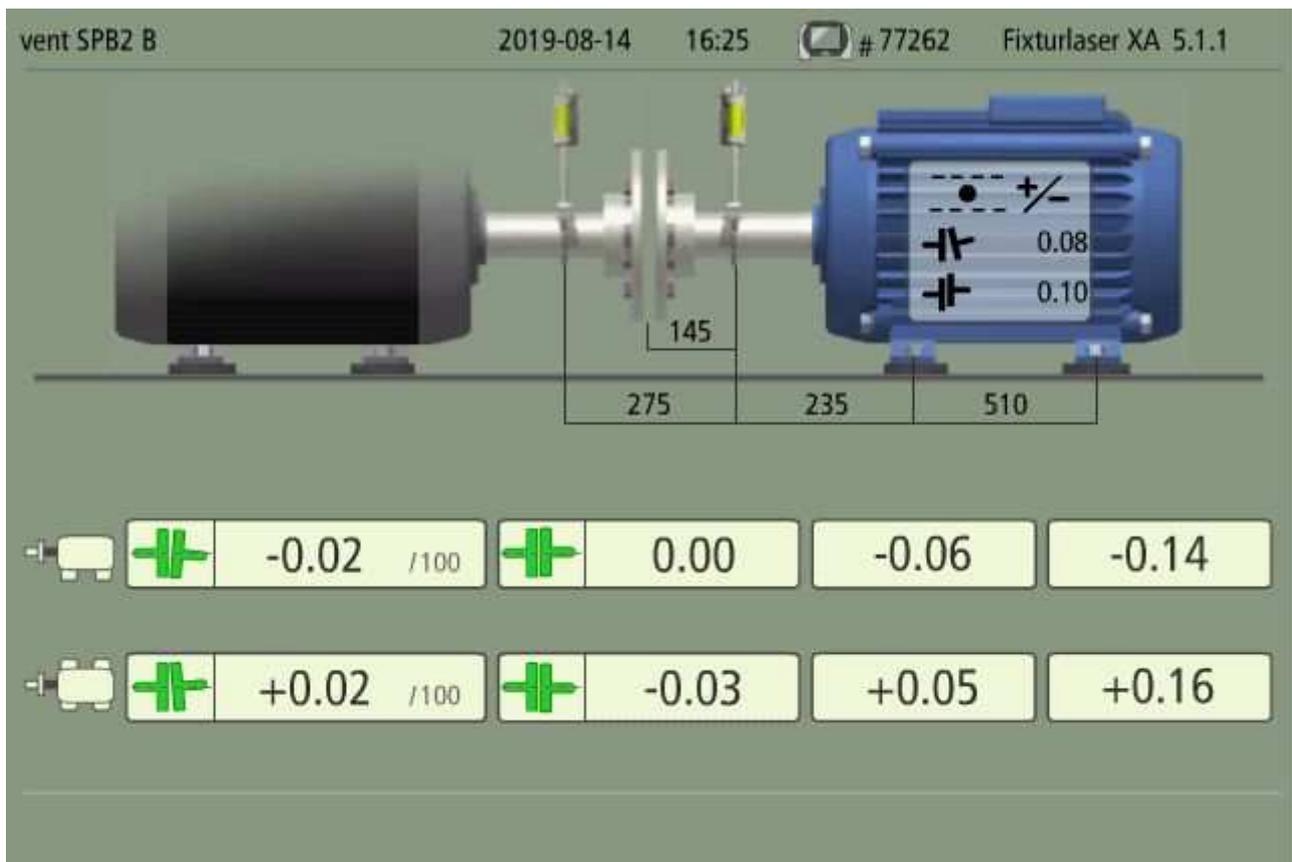
Controllo allineamento dopo la correzione

A questo punto si è proceduto di nuovo alla verifica dell'allineamento con il nostro strumento Fixturlaser GO Pro come evidenziato dalla diapositiva allegata la macchina è stata riportata ad uno scostamento ampiamente all'interno delle tolleranze di disallineamento sia verticale che orizzontale.
