## **Manutenzione Predittiva su Condizione e Proattiva**

## **VENTILATORE SPB 2**

**AGC AUTOMOTIVE ITALIA**

**Stabilimento:  
ROCCASECCA**

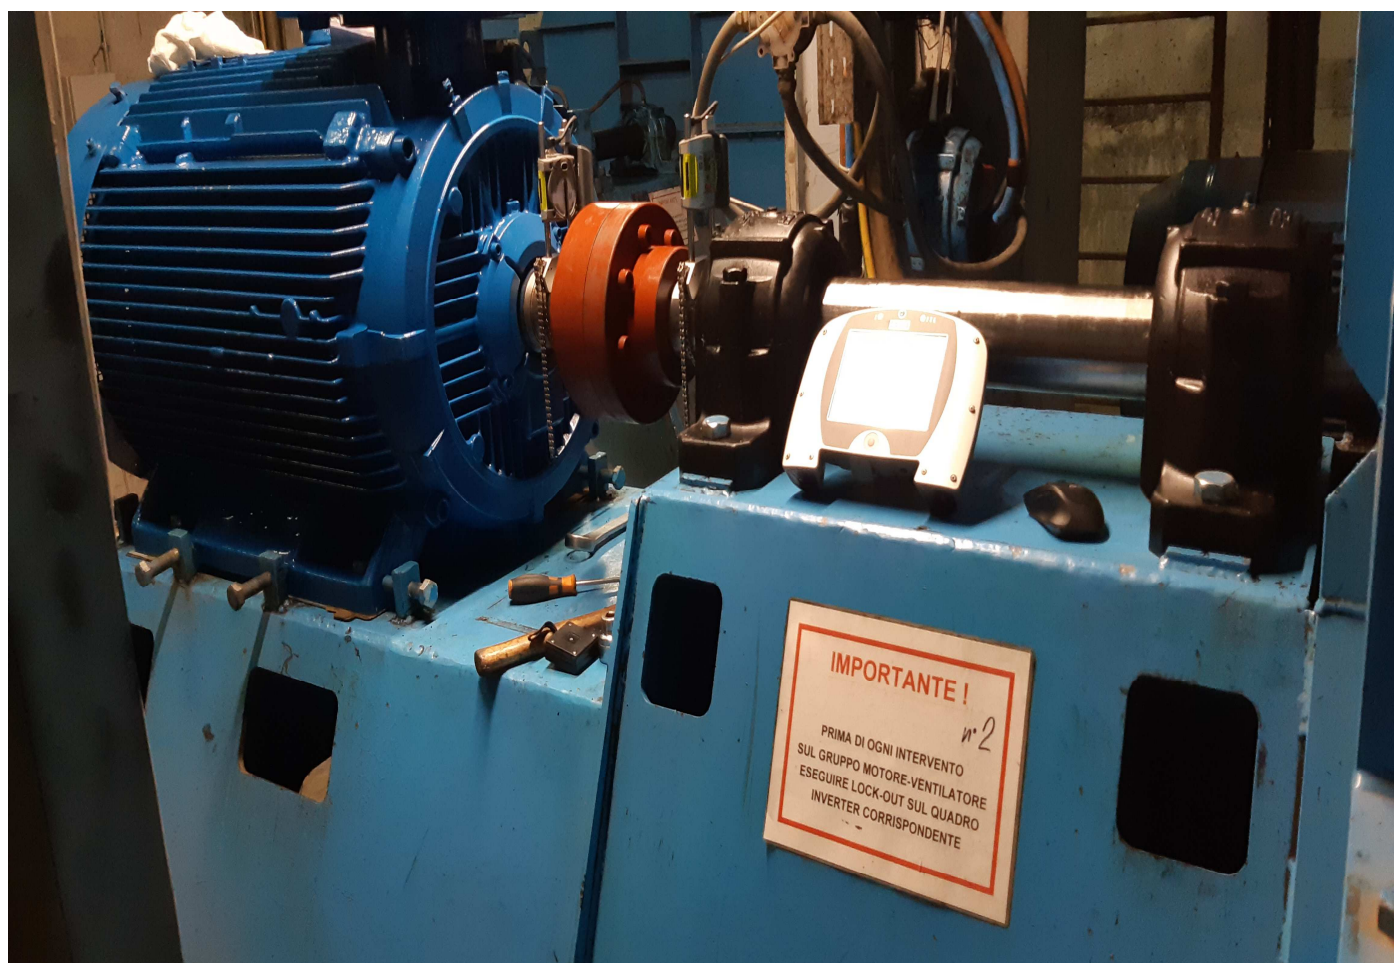
**Motore ABB M3BP315MLA4 B3 N°3488441 Giri 1486 Kw200  
Ventilatore SPB2**

**IMPORTANTE !**  
n°2  
PRIMA DI OGNI INTERVENTO  
SUL GRUPPO MOTORE-VENTILATORE  
ESEGUIRE LOCK-OUT SUL QUADRO  
INVERTER CORRISPONDENTE

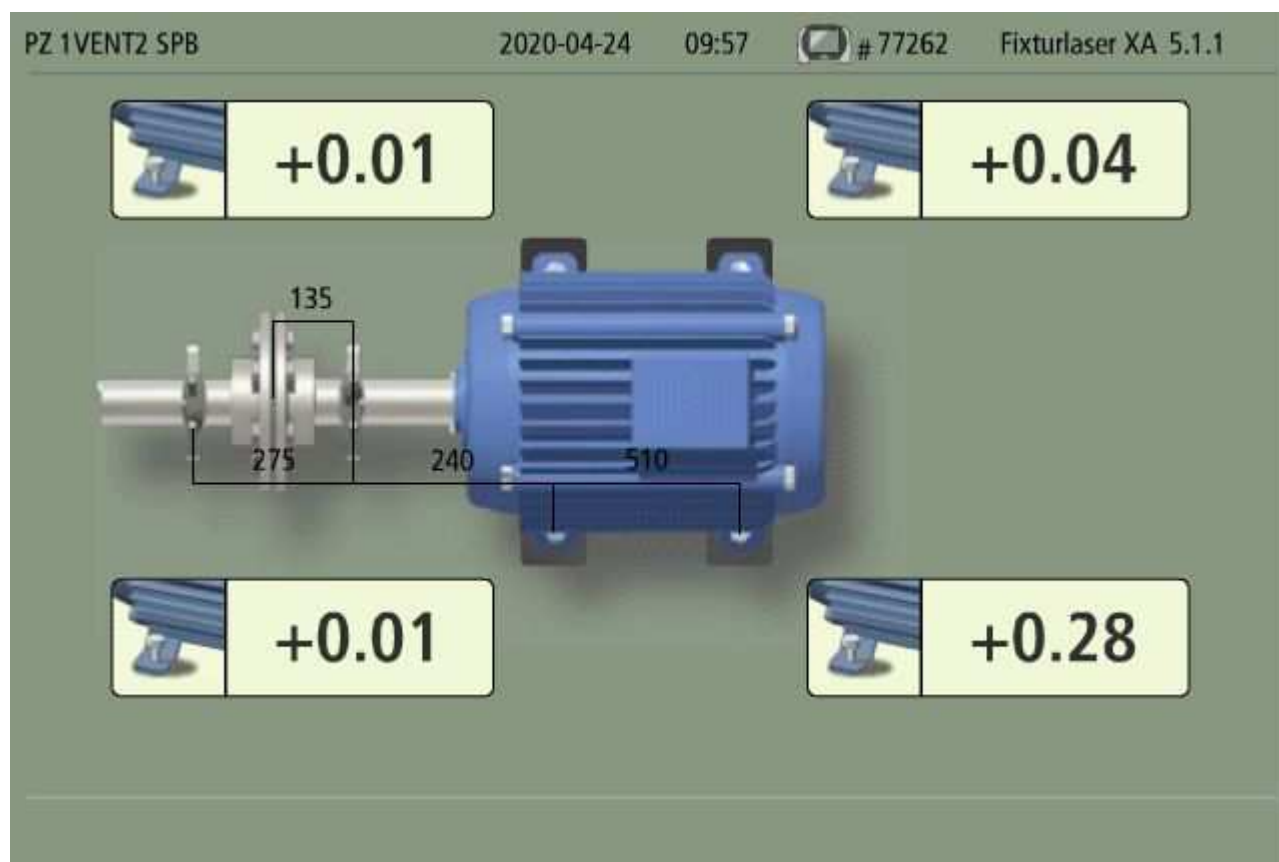
## **PIEDE ZOPPO**

A questo punto si è proceduto alla verifica del piede zoppo con il nostro strumento Fixturlaser GO Pro che ha trovato uno scostamento significativo rispetto al valore di tolleranza massima ammissibile della complanarità. Infatti come evidenziato dalla diapositiva allegata la macchina mostra sul piedino posteriore sinistro una differenza di complanarità pari a 2.8 decimi di millimetro.

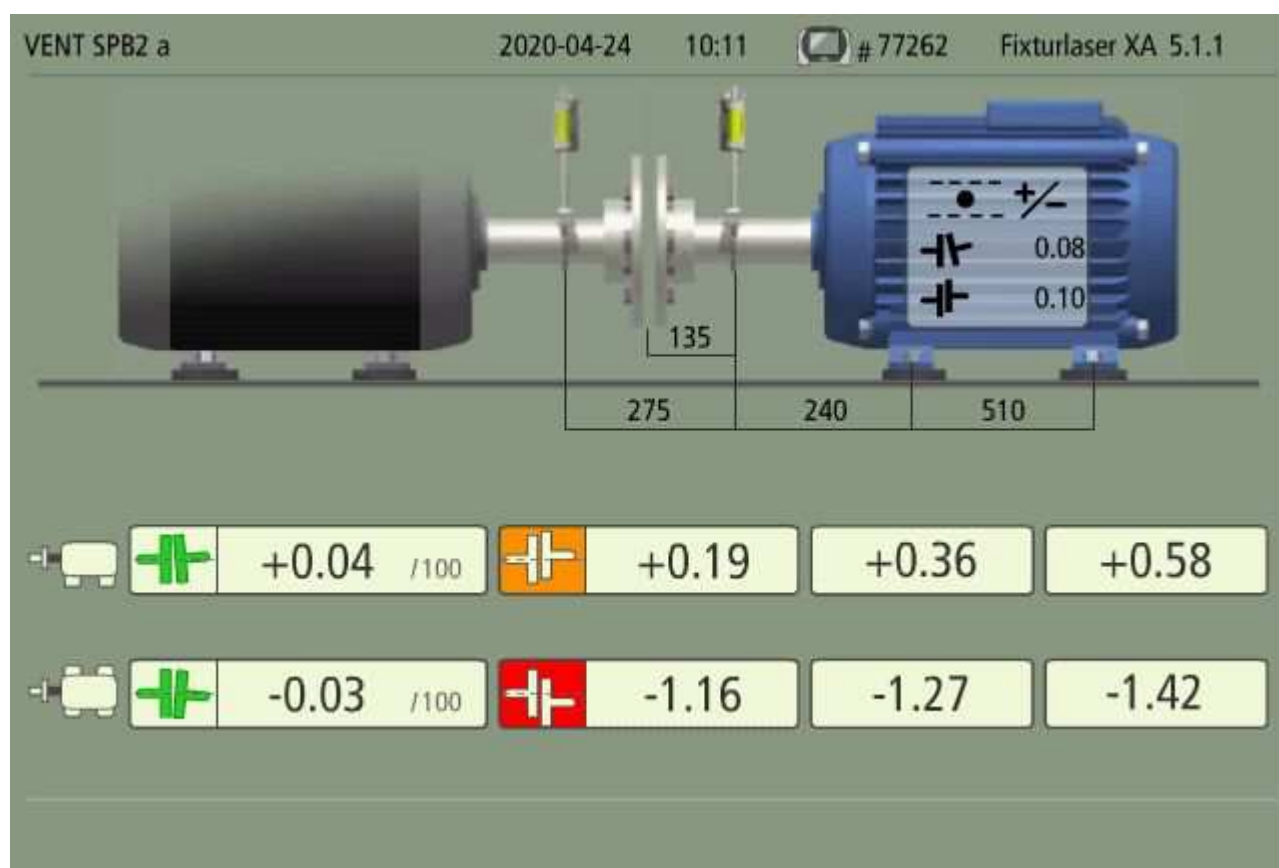
### **Controllo allineamento**

A questo punto si è proceduto alla verifica dell'allineamento con il nostro strumento Fixturlaser GO Pro che ha trovato uno scostamento significativo rispetto al valore di tolleranza massima ammissibile del disallineamento sia verticale che orizzontale.
