Manutenzione Predittiva su Condizione e Proattiva Analisi di vibrazioni Nel Vostro Stabilimento

MOTORE E VENTILATORE MACCHINA LAVAGGIO VETRO N°1 LINEA SPB 01/07/2021

Stabilimento AGC AUTOMOTIVE ITALIA ROCCASECCA

Report Diagnostico

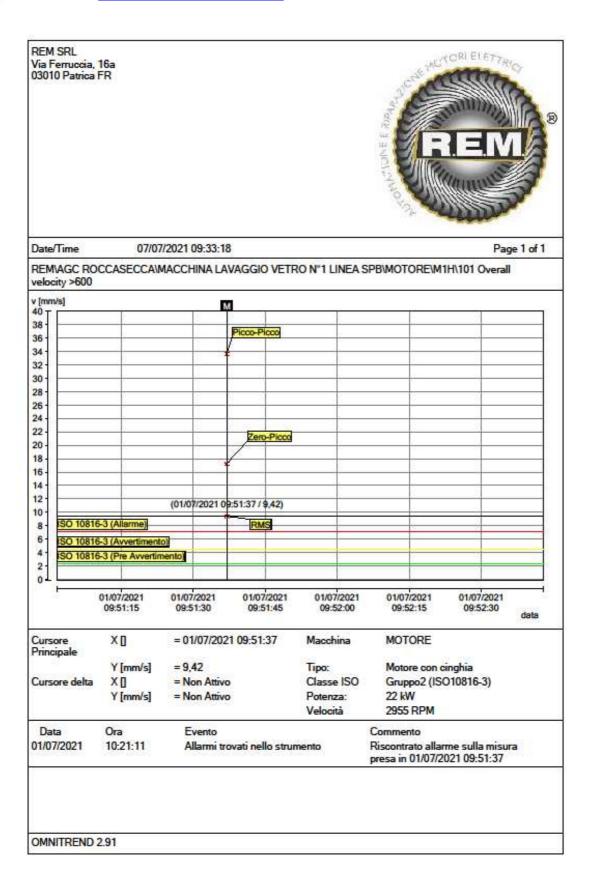
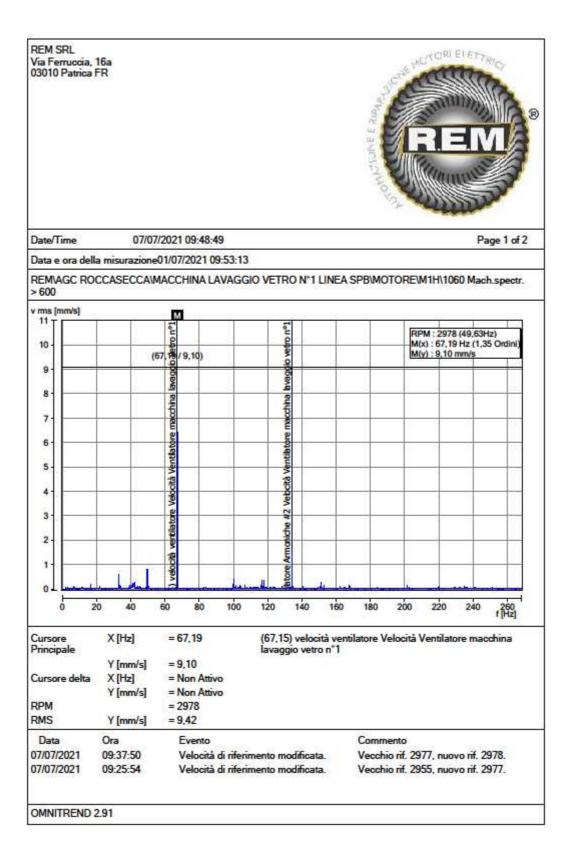
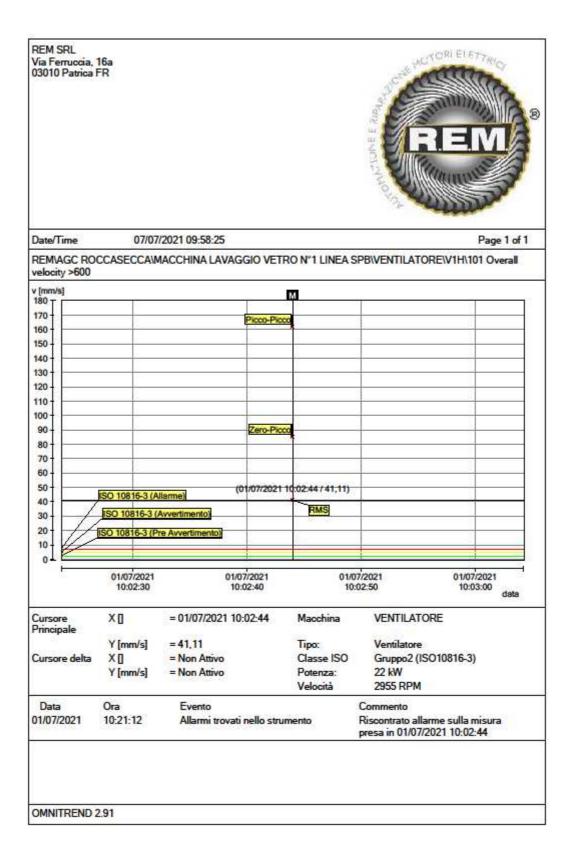
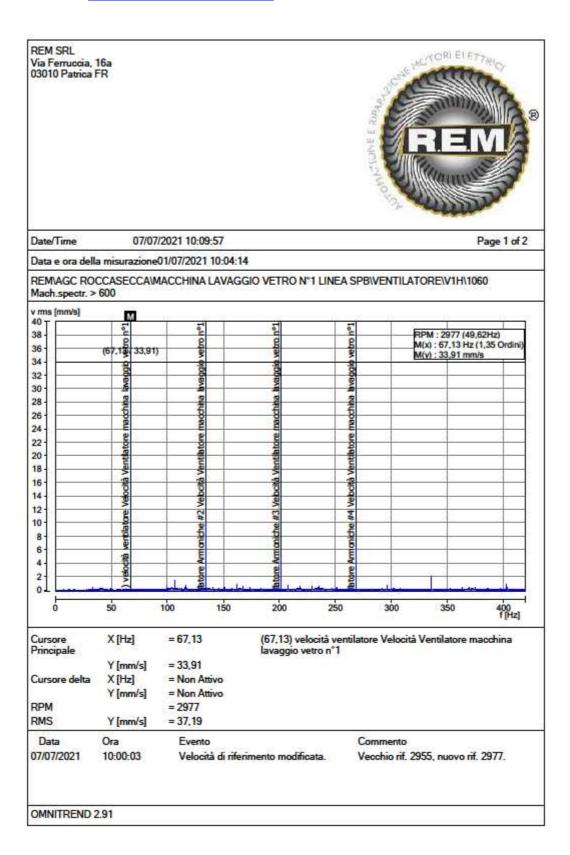
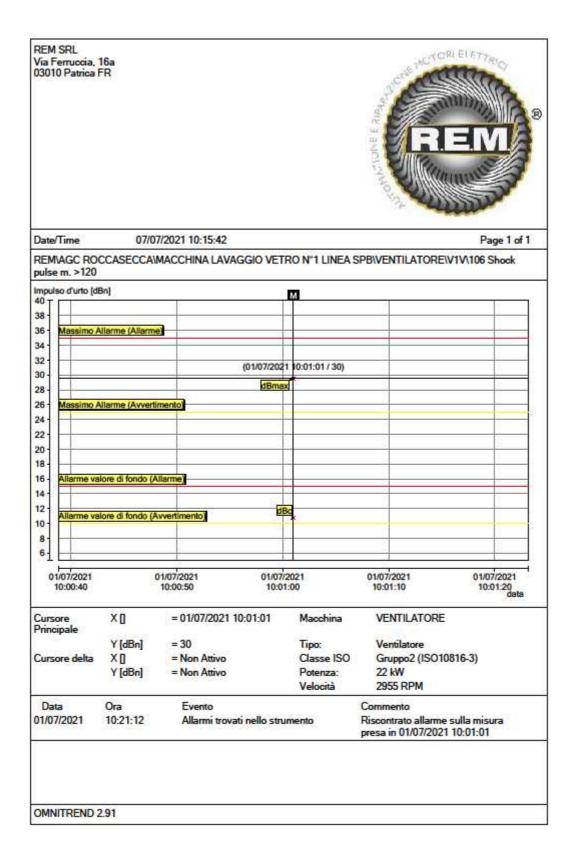
Per la sola macchina analizzata, sono stati registrati valori di vibrazione sia di picco (33.91mm/s in velocità) che di valore globale (44,11mm/s in velocità) molto oltre la soglia di allarme e riferibili con forte probabilità alla velocità di rotazione del ventilatore e quindi ad un suo squilibrio. Per quanto riguarda la misura dello stato dei cuscinetti, sul ventilatore sono stati registrati valori di shock-pulse (impulsi d'urto) che per il valore di fondo DBC e per il valore massimo DBM sono oltre la soglia di avvertimento. Durante l'ispezione visiva della macchina sono stati notati anche i seguenti problemi: alcuni degli antivibranti sono totalmente danneggiati ed inoltre il tiraggio delle cinghie non è omogeneo a causa della differenza di lunghezza delle stesse. Si consiglia:

- 1. Smontaggio urgente sia del motore che del ventilatore, con controllo dell'equilibratura dell'intero gruppo, sostituzione degli antivibranti
- 2. Sostituzione delle cinghie, possibilmente dello stesso bagno.
- 3. Si consiglia nel frattempo di tenere sotto controllo lo stato dei cuscinetti attraverso controlli periodici più ravvicinati per seguire l'andamento del trend.
