**Oggetto: INTERVENTO DI VERIFICA SU DYNAMATIC PRESSO VS CLIENTE MA POL-SKA S.A.**

Pressa da 1100Ton; 13-40 Cpm

Gruppo freno/frizione Dynamatic tipo 49-42

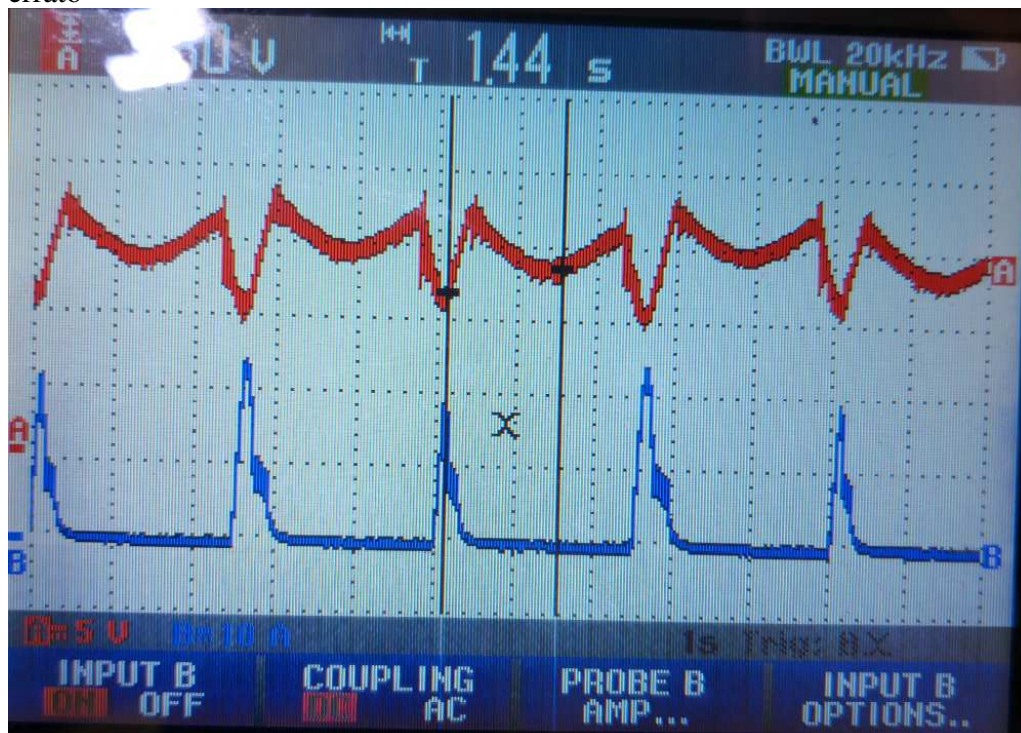
In questa schermata si vede benissimo il funzionamento della macchina.

La pressa stà stampando a circa 20 CPM. La velocità della mazza si abbassa di circa il 50% rispetto alla velocità nominale e l'azionamento della frizione eroga corrente solo quando la velocità si abbassa notevolmente senza altre regolazioni.

Normalmente il funzionamento di un sistema del genere è totalmente differente e il comando della frizione avviene sempre con variazioni generate dalla scheda di controllo. Non è possibile avere la pressa in funzionamento e la frizione non innestata. In questo modo si lavora per inerzia e quindi sia la velocità che il tonnellaggio non sono costanti. Oltretutto il sistema riesce a lavorare solo quando la velocità della macchina è abbastanza alta. A basse velocità con questo controllo non si ha grossa coppia in uscita sull'albero e quindi quando si arriva al PMI la pressa non riesce a muoversi.

Durante il funzionamento si rileva un assorbimento del motore pari al 100% del valore e in partenza andiamo a circa il 175% (dati visualizzati sul pannello operatore e non verificati direttamente sulla macchina)

1. Revisione completa del gruppo Dynamic per riportarlo nelle condizioni originali di funzionamento

2. Installazione di un gruppo di comando Dynamatic originale e realizzazioni di tutte le modifiche necessarie alla realizzazione dell'opera (encoder, collegamenti con quadro pressa, modifiche sw PLC)
3. Controllo del tonnellaggio della macchina (attualmente non esiste nessun controllo)
4. Bobinaggio del motore con caratteristiche di utilizzo sotto inverter, installazione di un cuscinetto isolato, almeno sostituzione dei cavi di alimentazione.
