**MONTAGGIO, ALLINEAMENTO  
E CONTROLLO ANALISI DELLE  
VIBRAZIONI SU MOTORE  
GRUPPO TRAZIONE 1**

**04-05 Marzo 2024**

**Stabilimento FUNICOLARE  
CENTRALE DI NAPOLI**

Cliente: **ANM FUNICOLARE DI NAPOLI**

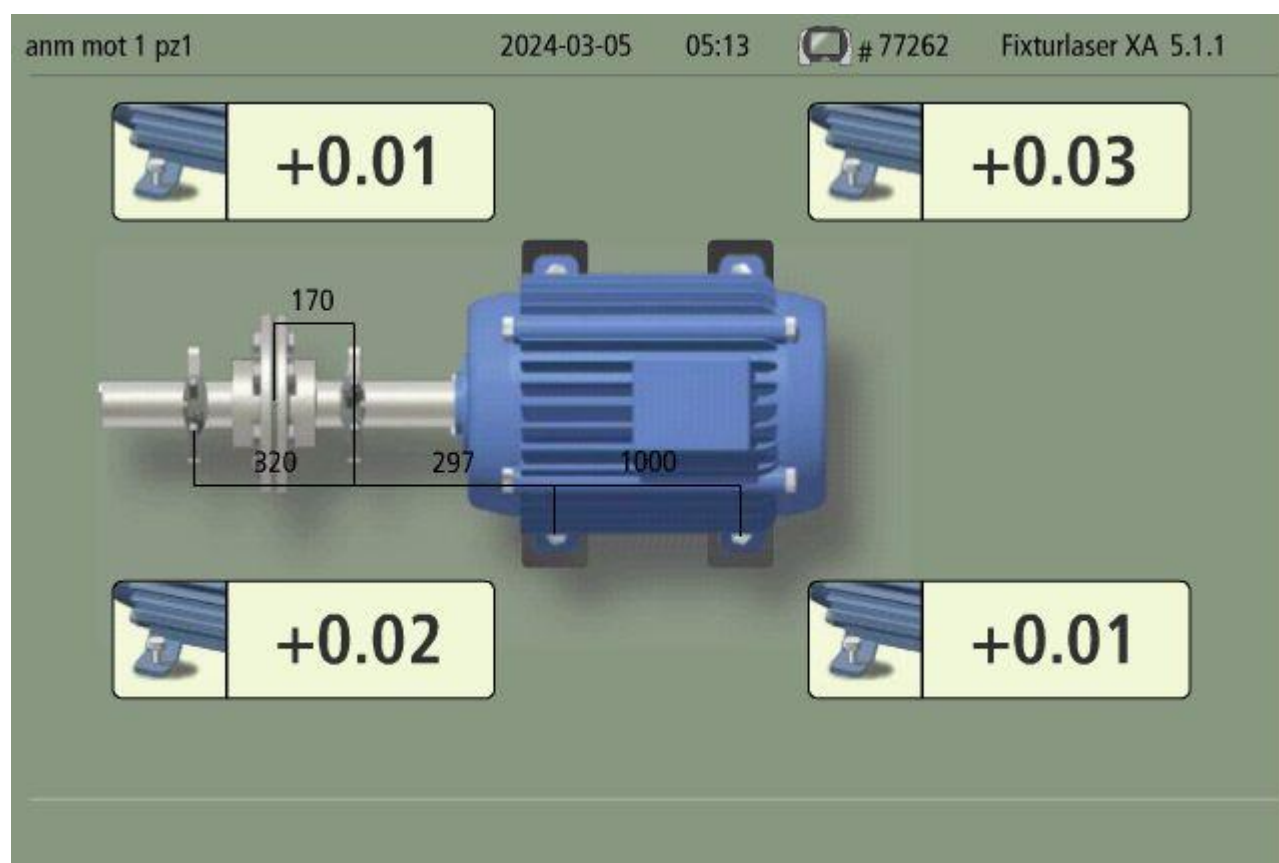
### Piede zoppo

Nella misurazione iniziale di verifica del piede zoppo, il valore di differenza di complanarità che è stato misurato è risultato essere all'interno dei valori di tolleranza ottimali. Come evidenziato dalla diapositiva allegata.

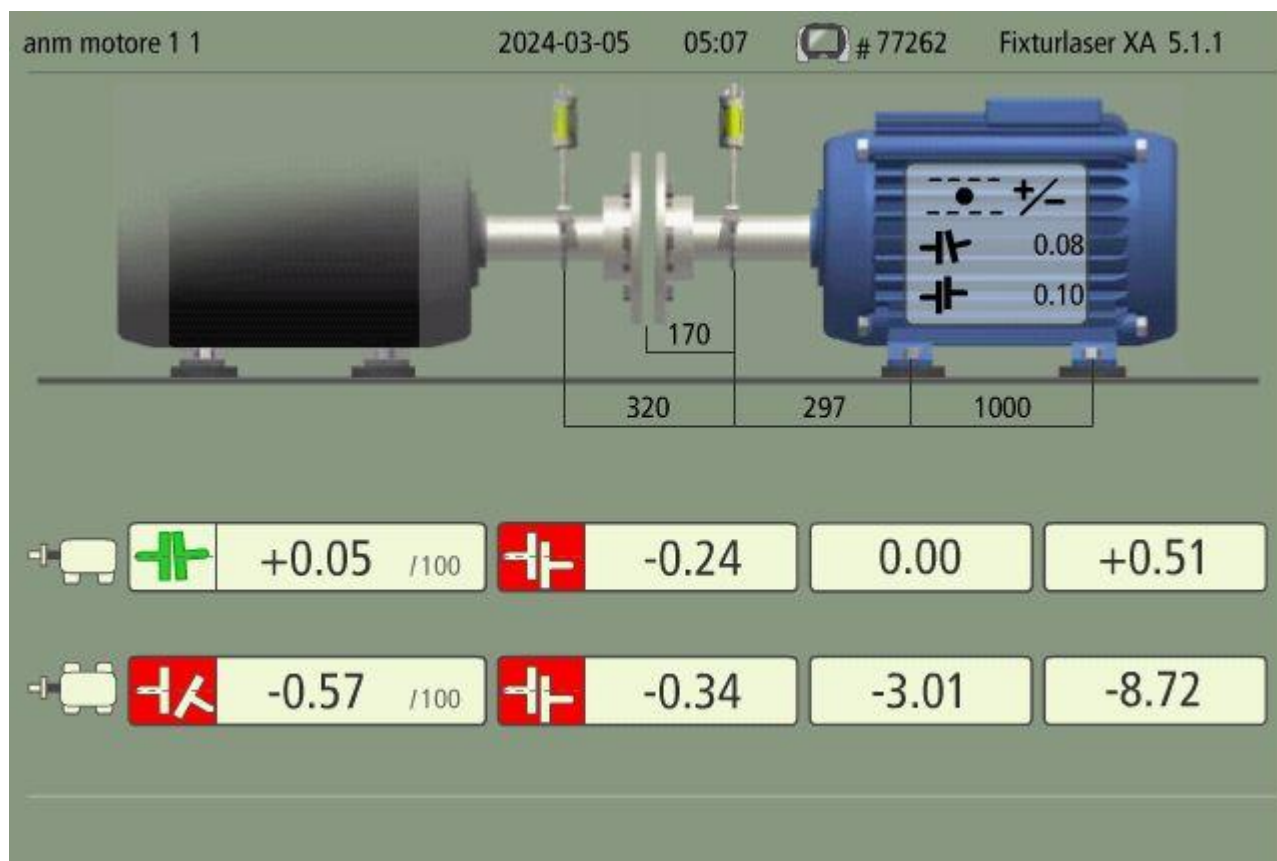
### Misura iniziale

Alla prima misurazione di verifica dell'allineamento è stato registrato un considerevole scostamento rispetto al valore di tolleranza massima ammissibile del disallineamento del motore, sia sulla posizione verticale che orizzontale. Come evidenziato dalla diapositiva allegata.

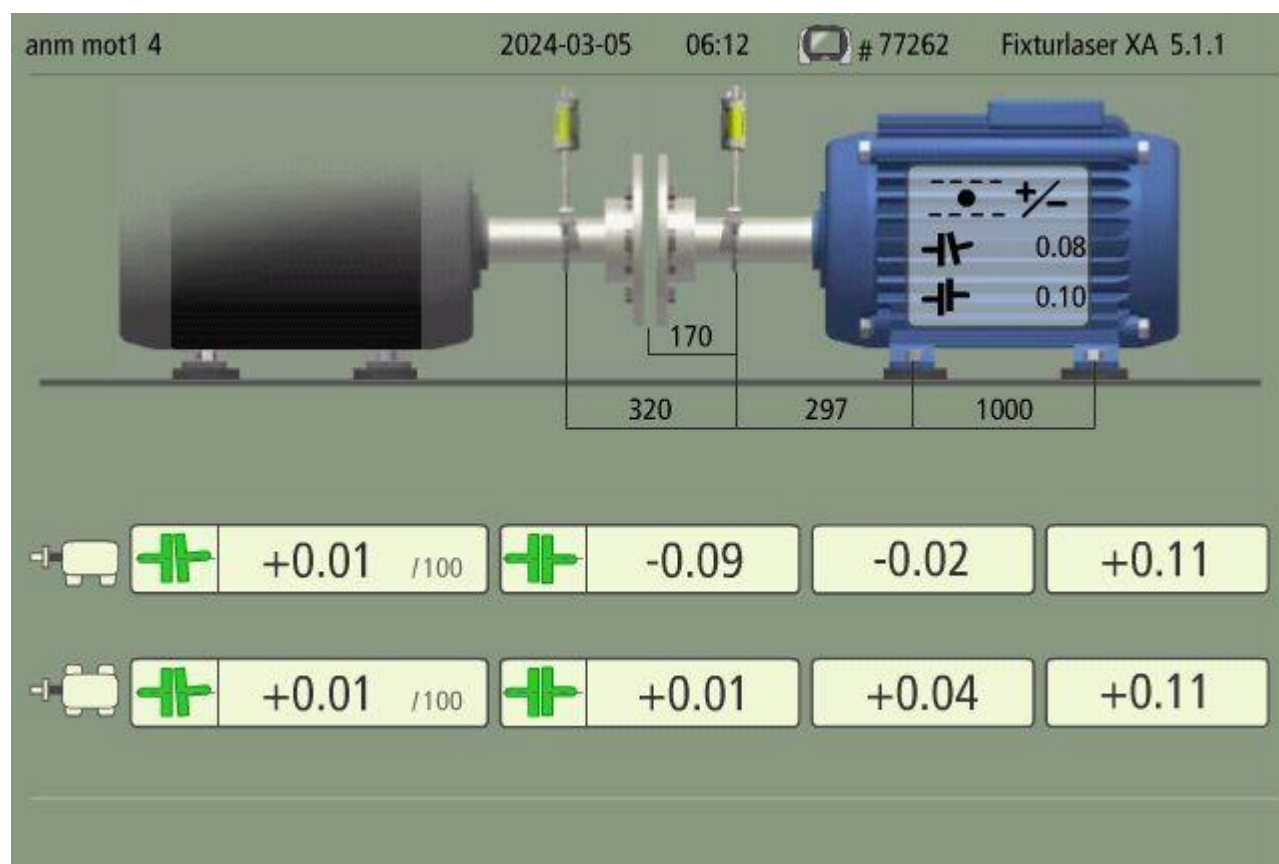
## Controllo allineamento dopo la correzione

Dopo aver effettuato le dovute correzioni del disallineamento sia sulla posizione verticale che orizzontale, si è proceduto di nuovo alla verifica dell'allineamento. Come evidenziato dalla diapositiva allegata la macchina è stata riportata ad uno scostamento ampiamente all'interno delle tolleranze di disallineamento.
