**MONTAGGIO, ALLINEAMENTO  
E CONTROLLO ANALISI DELLE  
VIBRAZIONI SU MOTORE  
GRUPPO TRAZIONE 1**

**07-08 Novembre 2024**

**Stabilimento FUNICOLARE  
STAZIONE MONTESANTO**

Cliente: **ANM FUNICOLARE DI NAPOLI**

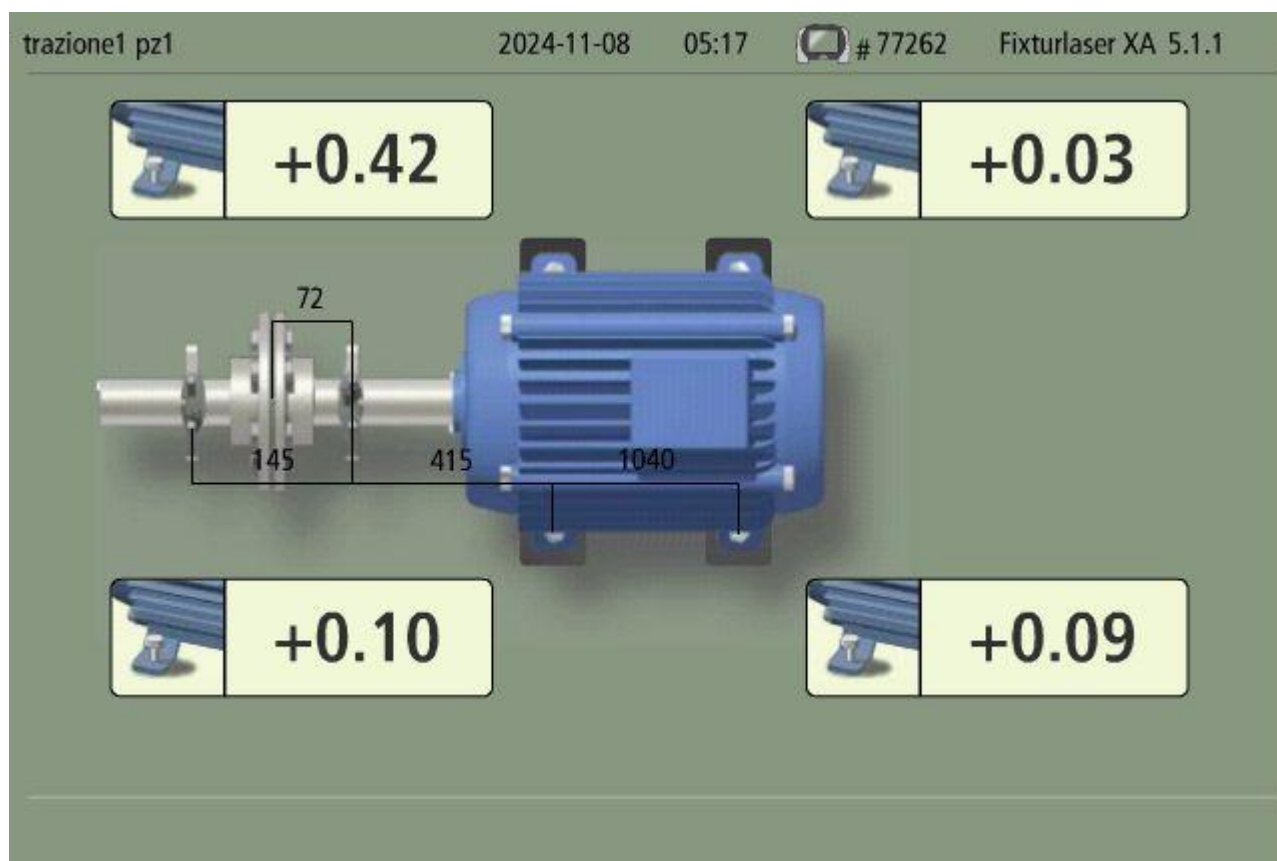
### **Piede zoppo prima misura**

Nella misurazione iniziale di verifica del piede zoppo, il valore di differenza di complanarità che è stato misurato è risultato essere molto oltre la soglia di accettabilità (42 centesimi sul piede anteriore sinistro). Come evidenziato dalla diapositiva allegata.

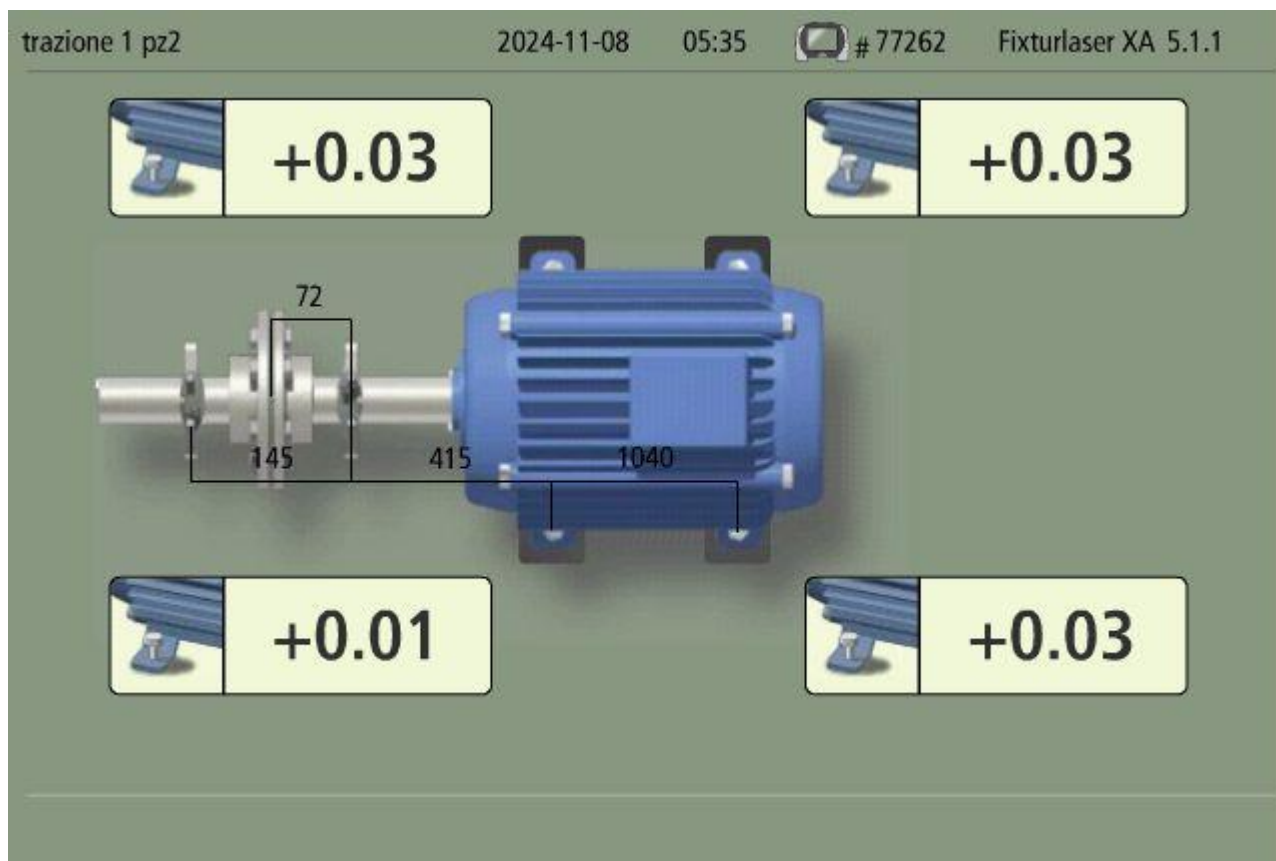
### **Piede zoppo dopo la correzione**

Nella misurazione effettuata dopo la correzione, il valore di differenza di complanarità è stato riportato ampiamente all'interno del valore ottimale. Come evidenziato dalla diapositiva allegata.

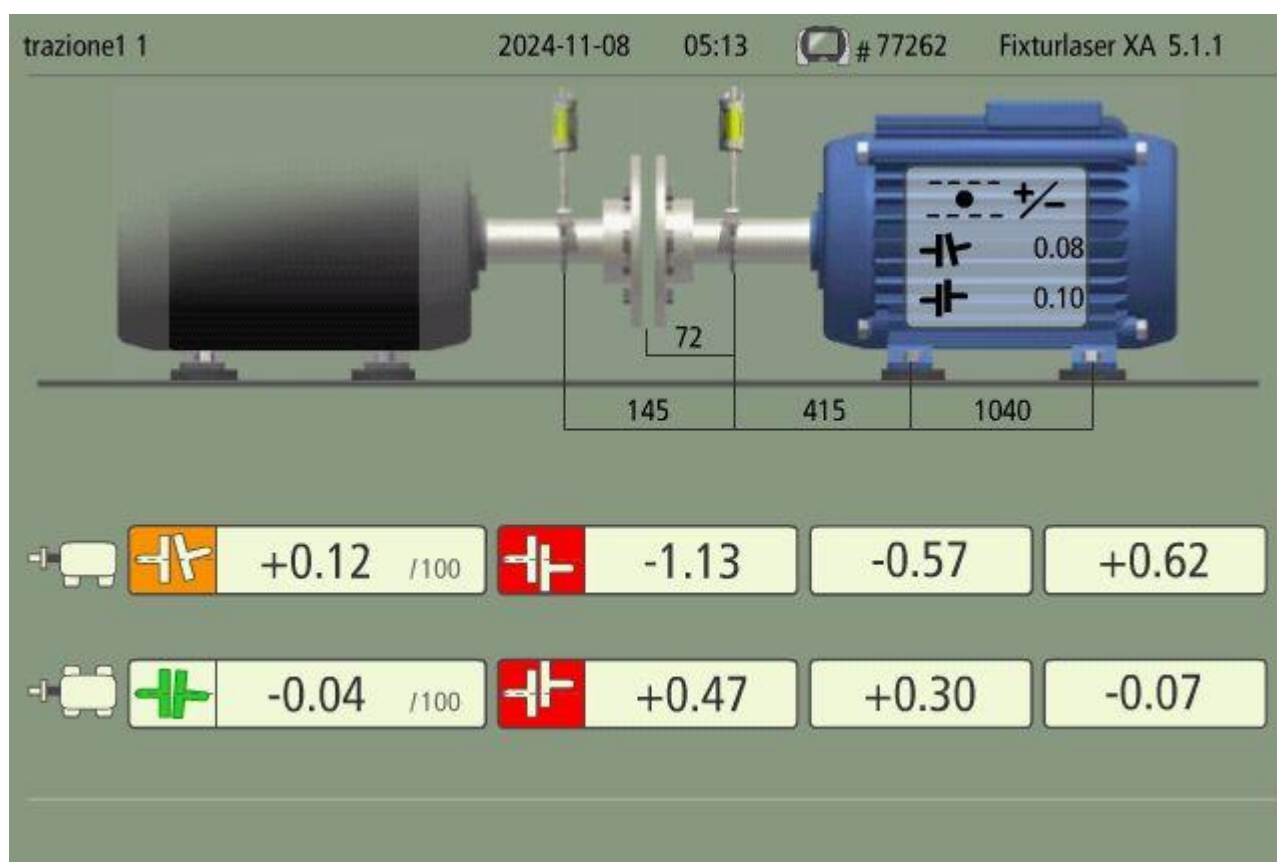
### Misura iniziale

Alla prima misurazione di verifica dell'allineamento è stato registrato un considerevole scostamento rispetto al valore di tolleranza massima ammissibile del disallineamento del motore, sia sulla posizione verticale che orizzontale. Come evidenziato dalla diapositiva allegata.

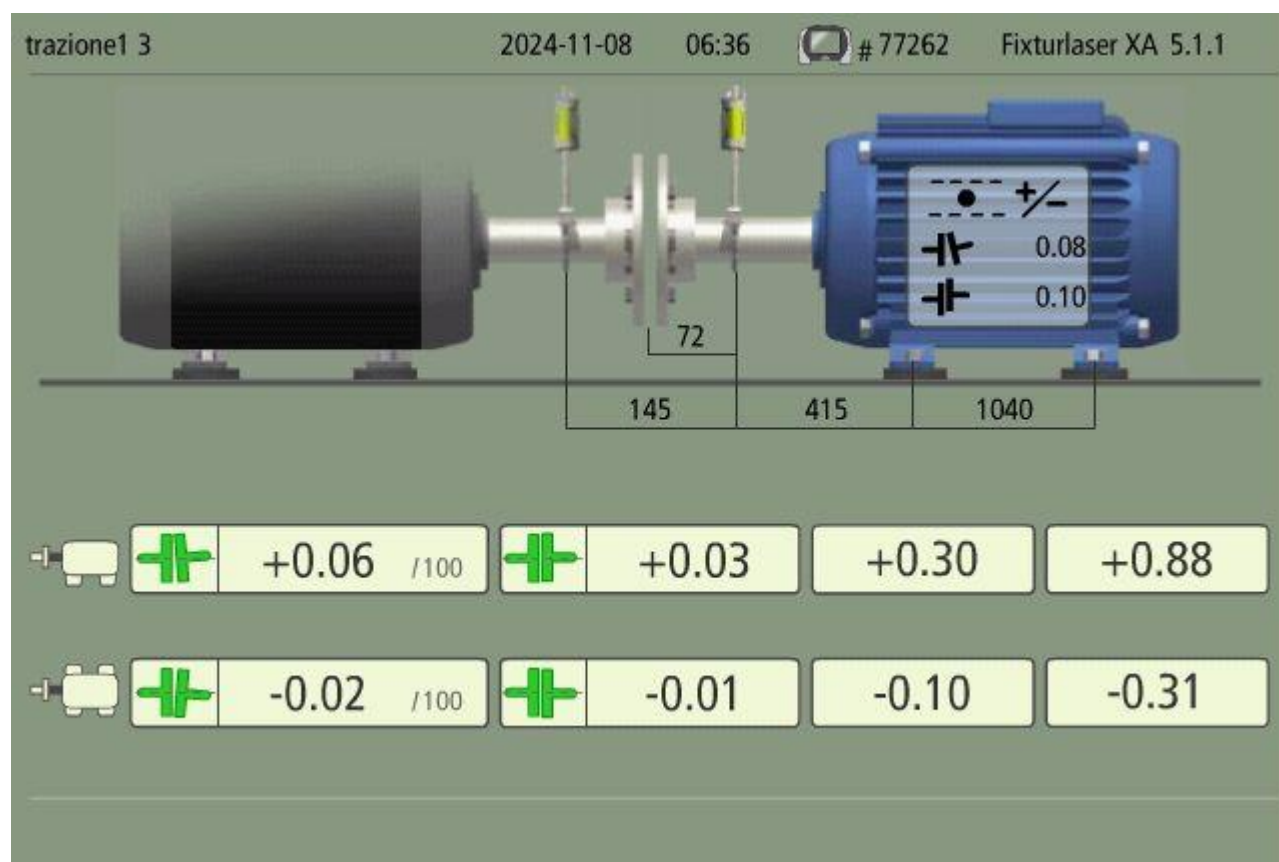
## Controllo allineamento dopo la correzione

Dopo aver effettuato le dovute correzioni del disallineamento sia sulla posizione verticale che orizzontale, si è proceduto di nuovo alla verifica dell'allineamento. Come evidenziato dalla diapositiva allegata la macchina è stata riportata ad uno scostamento ampiamente all'interno delle tolleranze ottimali di disallineamento.
