*RELAZIONE TECNICA DI
ALLINEAMENTO ED ANALISI
MOTORE GRUPPO TRAZIONE 2*

Stabilimento FUNICOLARE MONTESANTO

Report diagnostico

TIPOLOGIA DI LAVORO: Allineamento meccanico con tecnologia laser e Controllo Vibrazionale post Avviamento

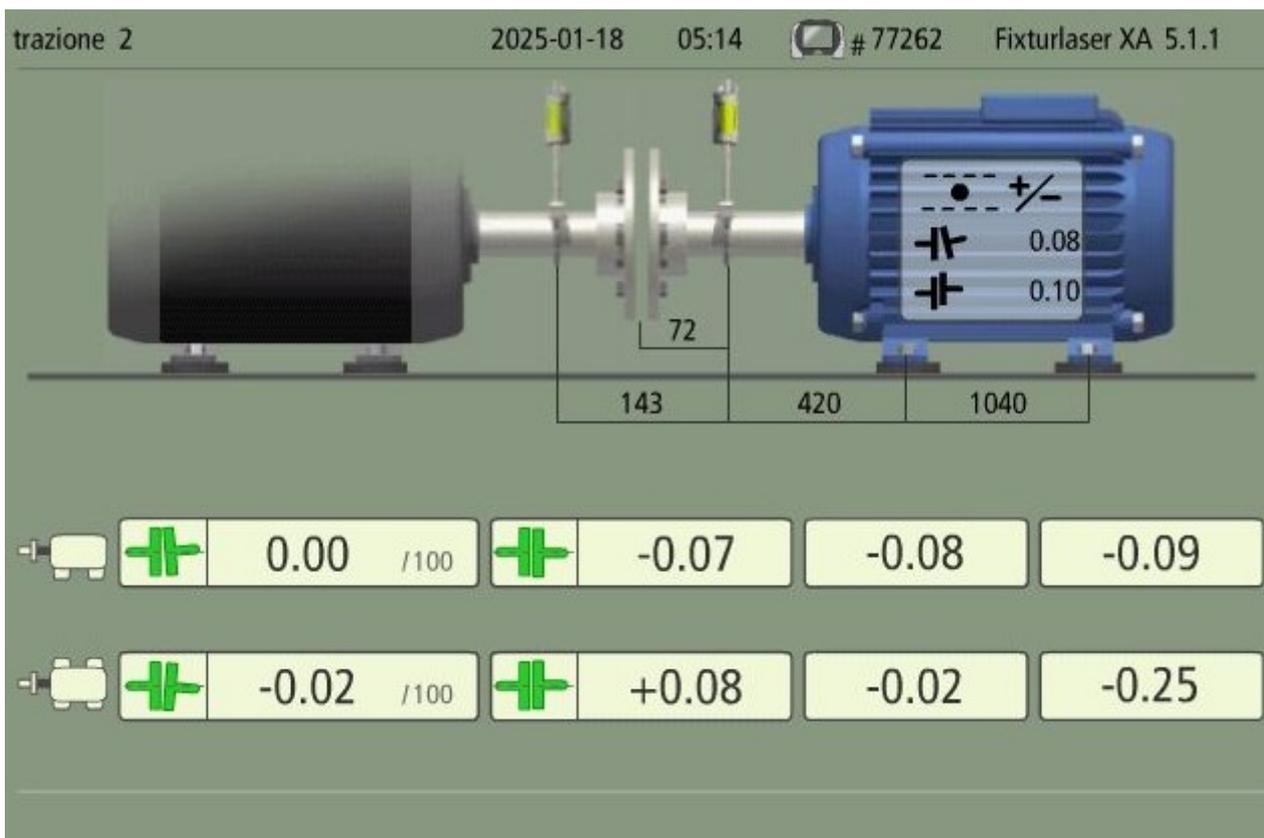
REPORT DEI VALORI FINALI DI ALLINEAMENTO MECCANICO ESEGUITO CON TECNOLOGIA LASER – 17/01/2025

Dall'analisi delle misure effettuate: riguardo allo stato dell'allineamento i dati finali dopo la fine delle correzioni risultano in tolleranza. Per quanto concerne i valori energetici vibratori a carico del corpo motore risultano abbondantemente al di sotto delle soglie di allarme stabilite dalla normativa di riferimento ISO10816-3 MACCHINE GRUPPO 1 BASAMENTO RIGIDO.

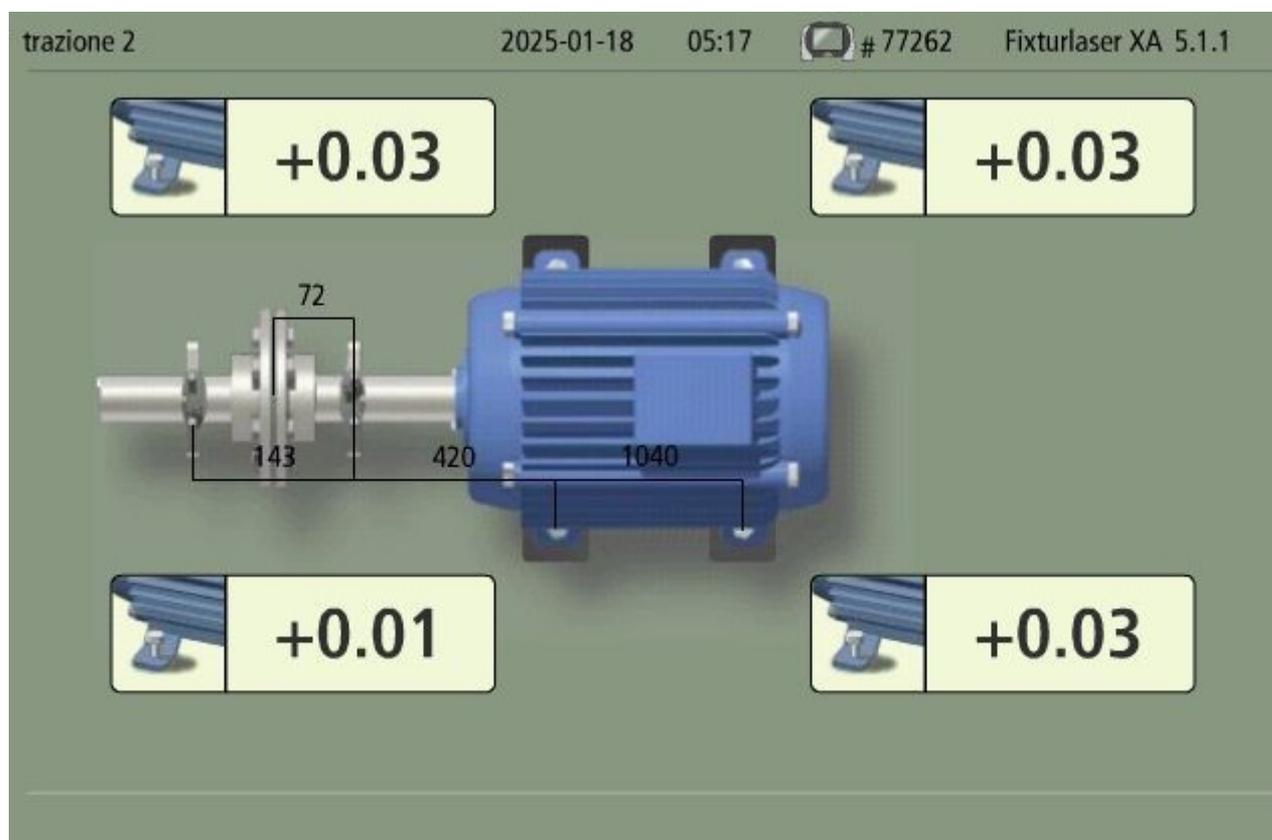
VALORI RISCONTRATI PIEDE ZOPPO

Nella misurazione iniziale di verifica del piede zoppo, il valore di differenza di complanarità che è stato misurato è risultato essere all'interno dei valori di tolleranza ottimali. Come evidenziato dalla diapositiva allegata.
