## Danneggiamenti dei cuscinetti volventi

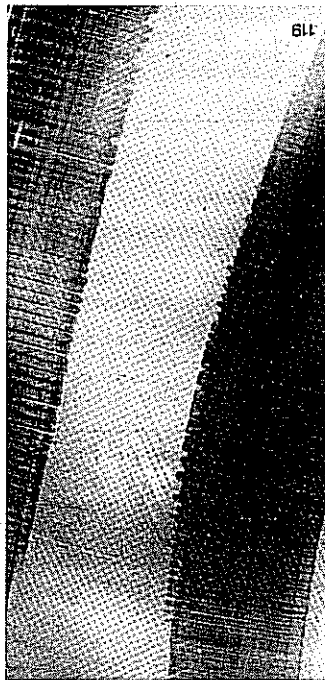
118: Rigature sui rulli di un cuscinetto radiale orientabile a due corone causate dal passaggio di corrente elettrica.

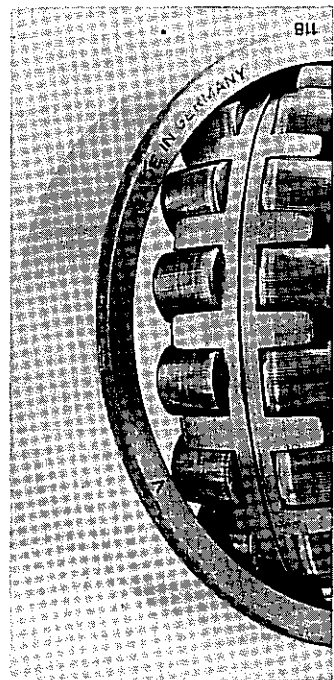
119: Rigature sulla piastra dell'anello esterno di un cuscinetto radiale orientabile a due corone di rulli, causate dal passaggio di corrente elettrica.

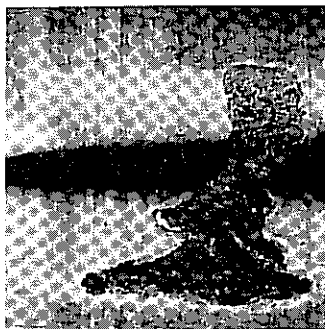
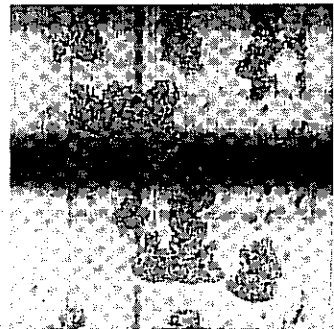
120: In seguito ad assenza di pellicola lubrificante portante si sono formate estese sfogliature sui rulli cilindrici.
