**REPORT SULLO STATO DELLA MACCHINA – MOTORE MULINO CARBONE COD . 451200****Dati motore**

Costruttore: ABB  
Tipo/matricola: S11P315MX4NSHW-94094/1H  
50 Hz - 1488/min – 132 Kw  
Cuscinetto LA: NU320 ECJ  
Cuscinetto LOA: 6317 C3

Questa relazione mette in evidenza delle anomalie sul cuscinetto lato accoppiamento del motore mulino carbone dal primo giorno di servizio dell'ultima revisione.

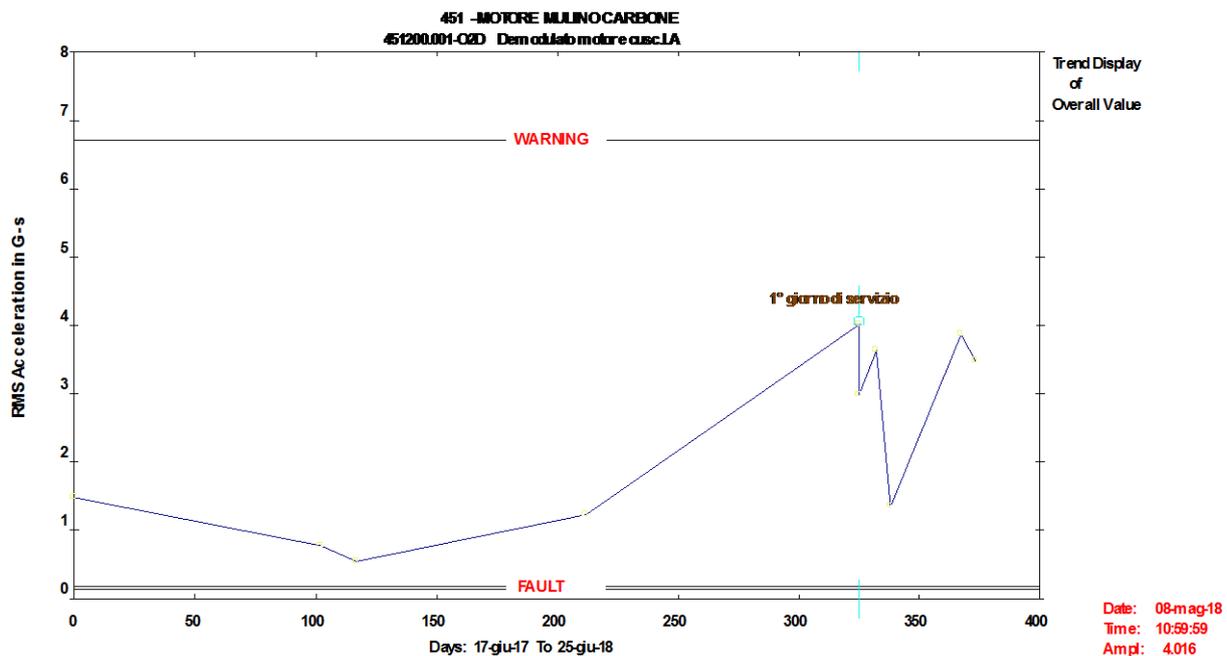
Dal trend del demodulato del cuscinetto lato accoppiamento si può notare come il motore prima della revisione aveva dei valori di overall accettabili ad indicarne un perfetto stato di salute. Dal primo giorno di collaudo il motore ha presentato valori nettamente più alti rispetto al suo standard, al limite dell'accettabilità. Inoltre sempre dal primo giorno di marcia emette un forte rumore tipico dello struscio metallo su metallo.

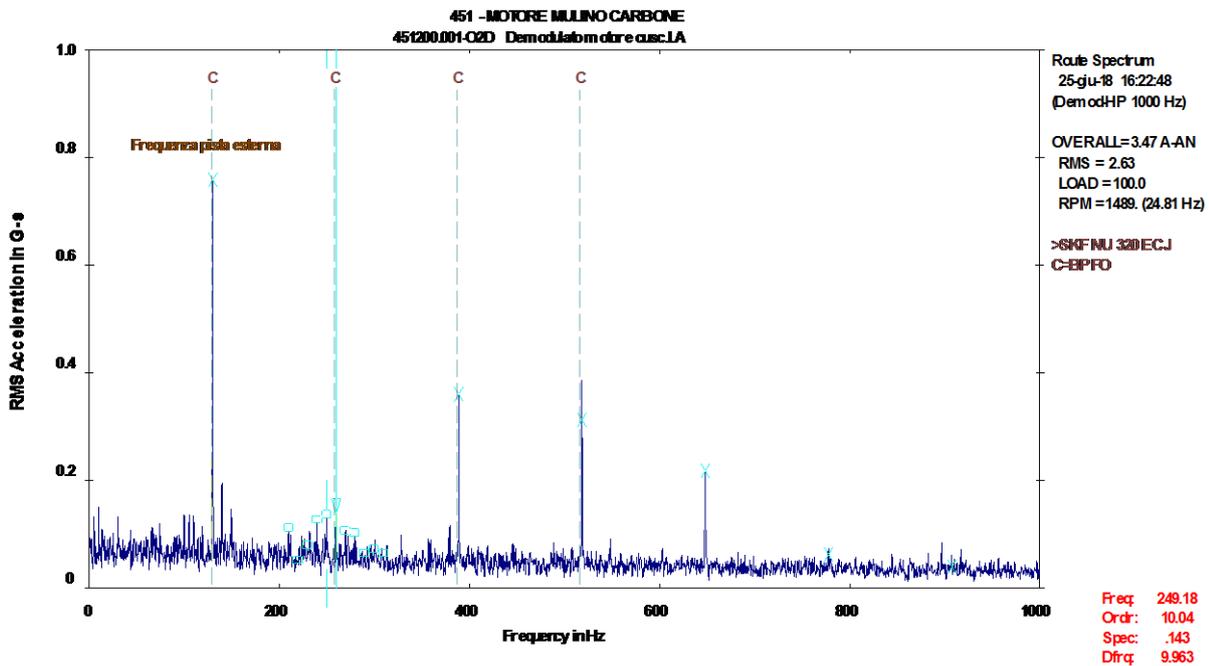
Il cuscinetto è stato studiato utilizzando il Demodolato, tecnica di analisi dei valori di picco di una vibrazione utile per diagnosticare i difetti nei cuscinetti. Dallo spettro possiamo notare le frequenze di danneggiamento del cuscinetto lato accoppiamento, in questo caso specifico si evidenziano le frequenze di danneggiamento della pista esterna modulanti alla frequenza della gabbia. E' molto comune trovare queste frequenze di danneggiamento nel primo periodo di rodaggio del cuscinetto per via via affievolirsi, ma questo non è avvenuto.

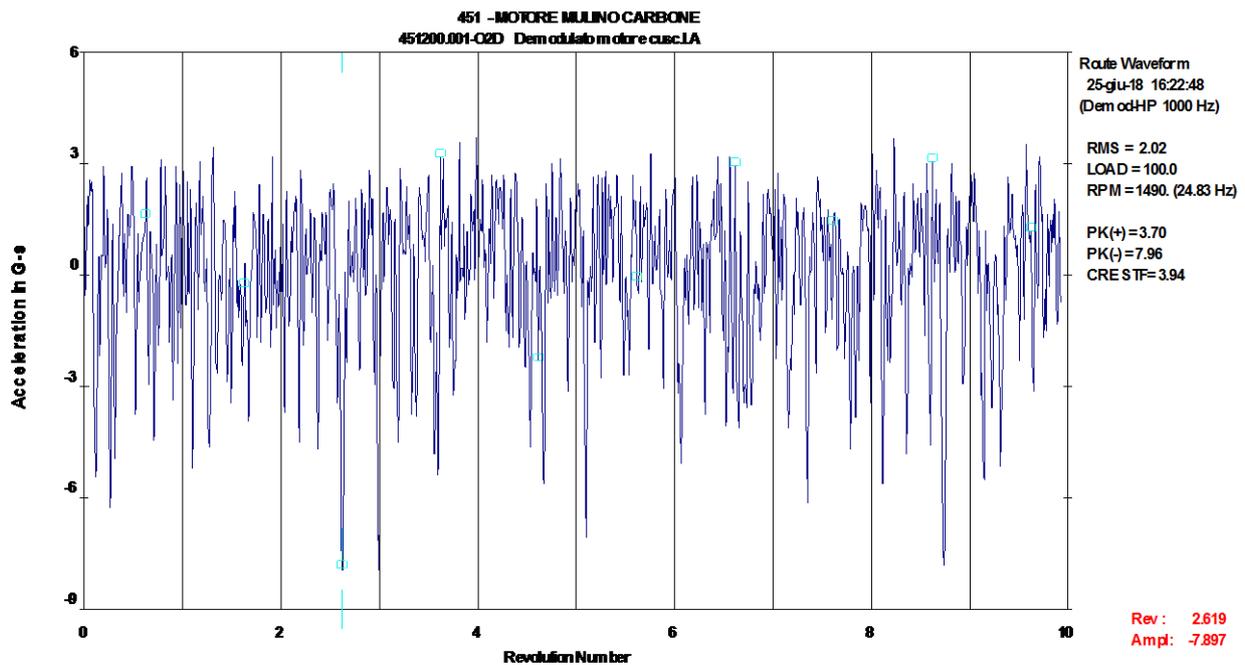
La forma d'onda evidenzia la presenza di urti importanti con picchi fino a 7 g in accelerazione. Valori molto elevati per la tipologia di macchina.
