INTERVENTO DI ALLINEAMENTO E CONTROLLO ANALISI DELLE VIBRAZIONI SU MOTORE

**MOTORE WEG MAF6300 N.121438
09 03 KW.2500**

21-22 Settembre 2020

**Buzzi Unicem S.p.A.
Stabilimento di Barletta**

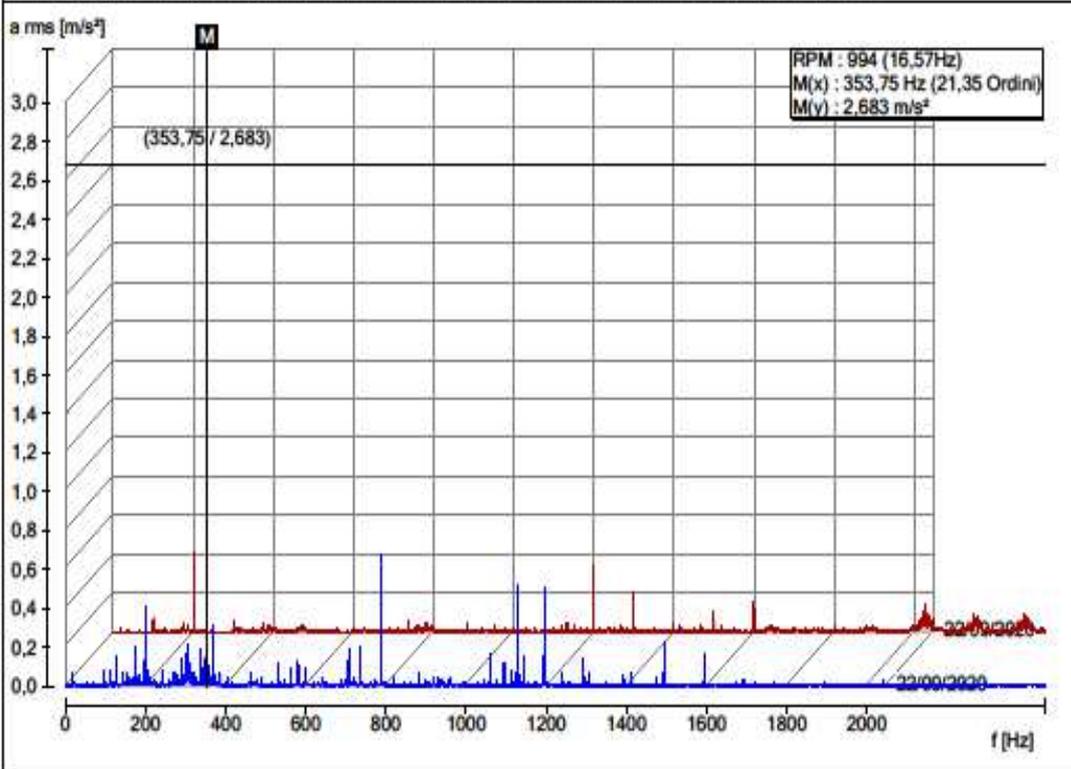
BUZZI BARLETTA MULINO CEMENTO 4MOTORE M2A\1044 spettro accelerazione veloce

Inoltre sulla posizione assiale lato giunto, in analisi di spettro FFT, è stato rilevato un picco di vibrazione da 2.68 m/s^2 alla frequenza a 353.75 Hz con presenza di bande laterali alla frequenza riferita alla 1X (velocità di rotazione del motore), e come constatato anche dal vostro tecnico Sig. Cosimo, tale vibrazione può essere associata alla frequenza caratteristica di un componente del riduttore. Questa vibrazione assiale va sicuramente analizzata attentamente perché può determinare in tempi brevi problemi ai cuscinetti del motore.

Cursore Principale X [Hz] = 353,75
Y [m/s²] = 2,683

Si consiglia quindi di tenere la macchina sotto controllo costante.

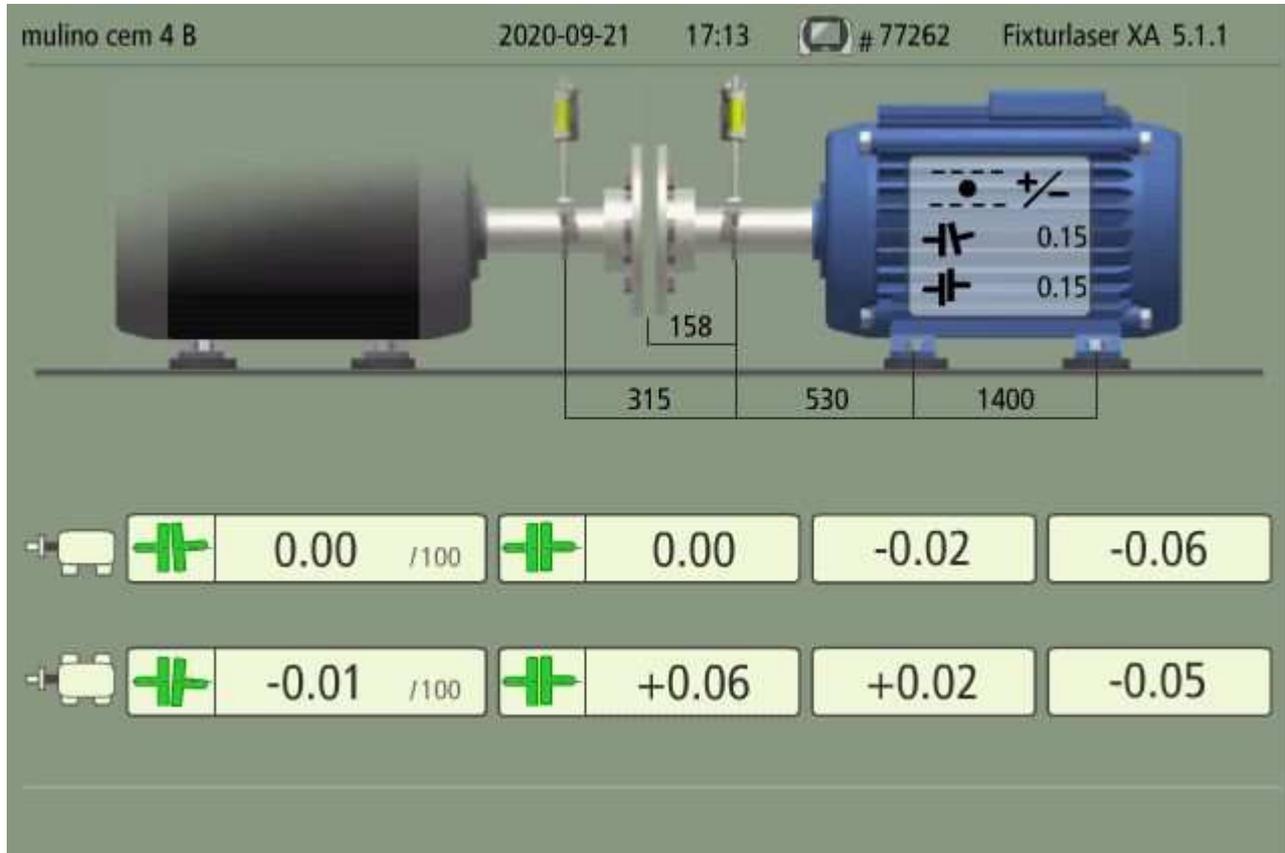
ALLINEAMENTO

Al momento del montaggio abbiamo eseguito l'allineamento del motore con risultato finale ottimo, con disallineamento in direzione verticale di 0.00 centesimi, in direzione orizzontale di 1 centesimo sul parallelo e 6 centesimi sull'angolare.
