**Mulino Cemento 2 e Esaustore**

*18 Maggio 2016*

## Report Diagnostico

Tipo di macchina : **Mulino Cemento 2 - Esaustore Ansaldo CT630Y6**

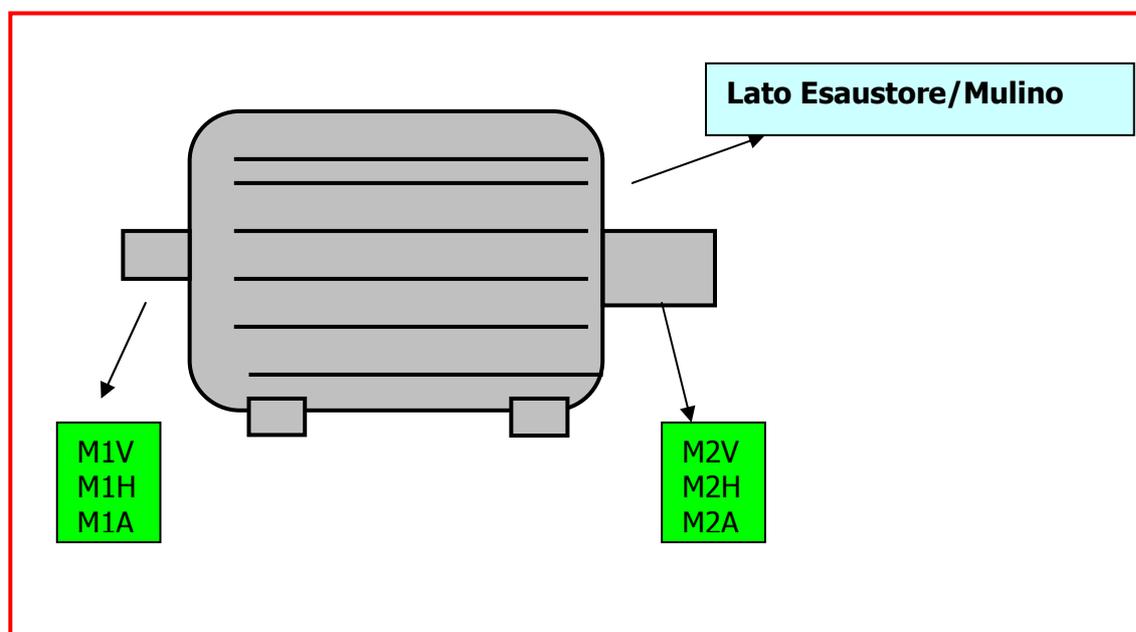
## 2 . Schema punti di misura

In figura è rappresentato lo schema dei punti di misura sul motore.

- Con le diciture H, V e A si intendono rispettivamente orizzontale, verticale ed assiale. Le misure sono state acquisite senza carico e comunque dopo svariate ore di lavoro sia del mulino che dell'esastore
