SCHEDA RIEPILOGATIVA DI MANUTENZIONE PREDITTIVA

IMPIANTO	Buzzi Unicem S.p.A.
TIPOLOGIA CONTROLLO	ANALISI VIBRAZIONALE
ANNO DI RIFERIMENTO	2018
MESE DI RIFERIMENTO	ottobre
ESECUTORE	SKF

Controllo vibrazionale eseguito sul Motore Elettrico del Mulino Carbone

**MOT. 451200**

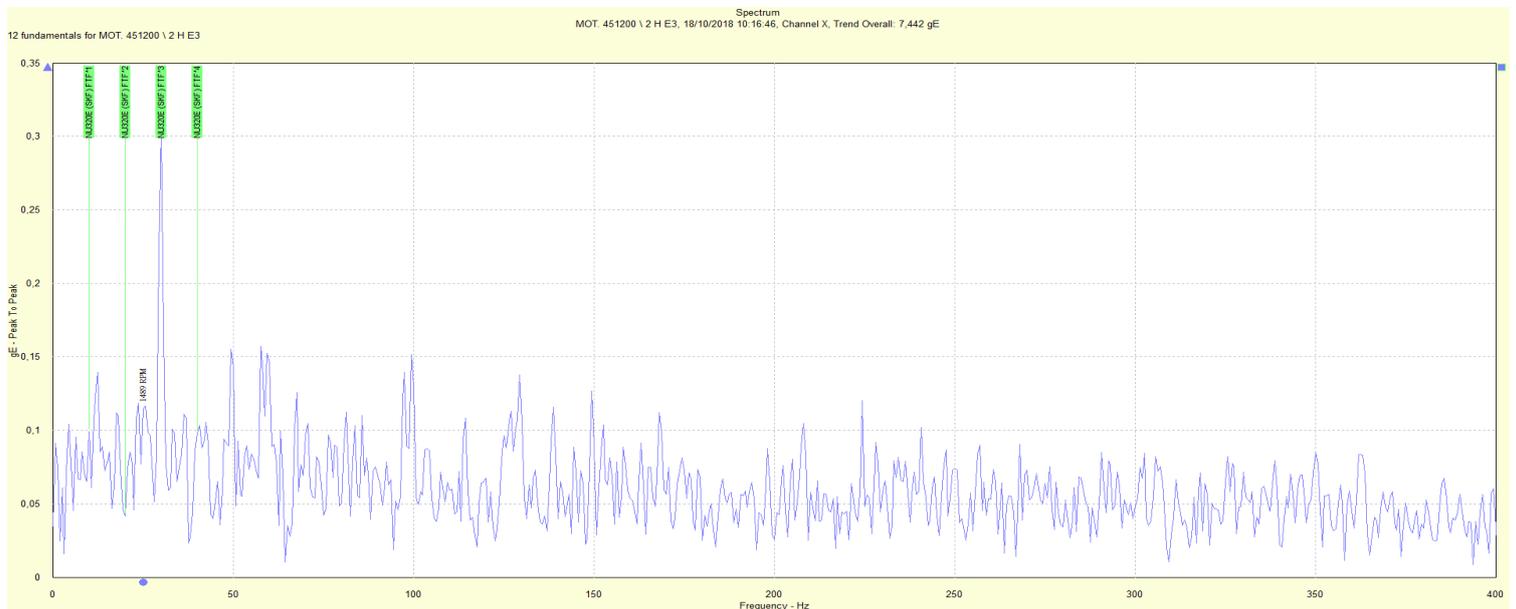
Spettro 2H E3 (Inviluppo sul punto 2)

Valori vibrazionali in inviluppo elevati sul motore in corrispondenza del cuscinetto lato accoppiamento. Gli spettri mostrano la presenza di un alto tappeto di rumore insieme ad un picco di danneggiamento della gabbia del cuscinetto (FTF3).

Si consiglia inizialmente di eseguire ulteriori prove sul motore, sostituendo o possibilmente escludendo le tenute montate nei supporti. Nel caso in cui il difetto persista si consiglia di sottoporre il cuscinetto ad analisi RCFA (root cause failure analysis) in modo da esaminare più nel dettaglio il tipo di anomalia.

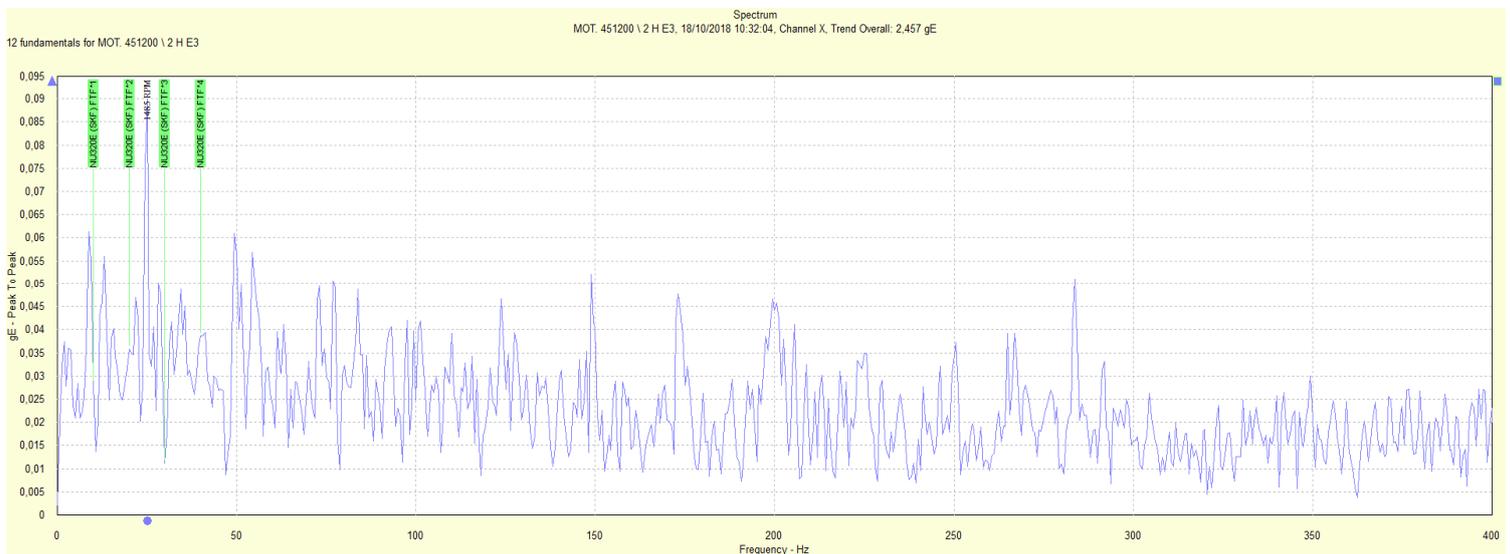
Spettro 2H E3 (Inviluppo sul punto 2)

In seguito alla rilubrificazione del cuscinetto i valori vibrazionali in inviluppo sul lato accoppiamento tendono a decrescere sensibilmente per qualche minuto. Lo spettro sopra riportato è relativo al valore in inviluppo registrato poco dopo la rilubrificazione del cuscinetto. Nello spettro si nota la scomparsa del picco di danneggiamento FTF3 e l'abbassamento del tappeto di rumore. Tali condizioni di funzionamento sono però provvisorie. Dopo qualche minuto di marcia, la rumorosità aumenta nuovamente e si ripresenta lo stato vibrazionale iniziale.

Dagli spettri si deduce che il cuscinetto è affetto da uno stato vibratorio inconsueto. Solitamente, in presenza di un difetto, i picchi di danneggiamento del cuscinetto NON scompaiono dopo una rilubrificazione dello stesso, ma vengono invece evidenziati in quanto si attenua il tappeto di rumore. In questo caso invece, dopo l'ingrassaggio, non si nota una particolare dominanza degli stessi picchi. Questo fenomeno porterebbe a spostare l'attenzione su altri organi meccanici presenti in prossimità del cuscinetto, come ad esempio la tenuta a labirinto presente nel supporto lato accoppiamento. Se danneggiata o contaminata da agenti esterni, quest'ultima potrebbe produrre un rumore metallico ed alterare le misure in inviluppo rilevate con l'accelerometro.
