**R.E.M. s.r.l.**

Oggetto: **Relazione tecnica seguito ns visita del 28/02/2020 c/o Vs. stabilimento di Guidonia (RM)**

**MOTORE ASINCRONO TRIFASE COMANDO MULINO PREPARATORORE CRUDO OVEST (MATRICOLA 60520)**

**MOTORE ASINCRONO TRIFASE COMANDO MULINO PREPARATORE CRUDO EST (MATRICOLA 60519)**

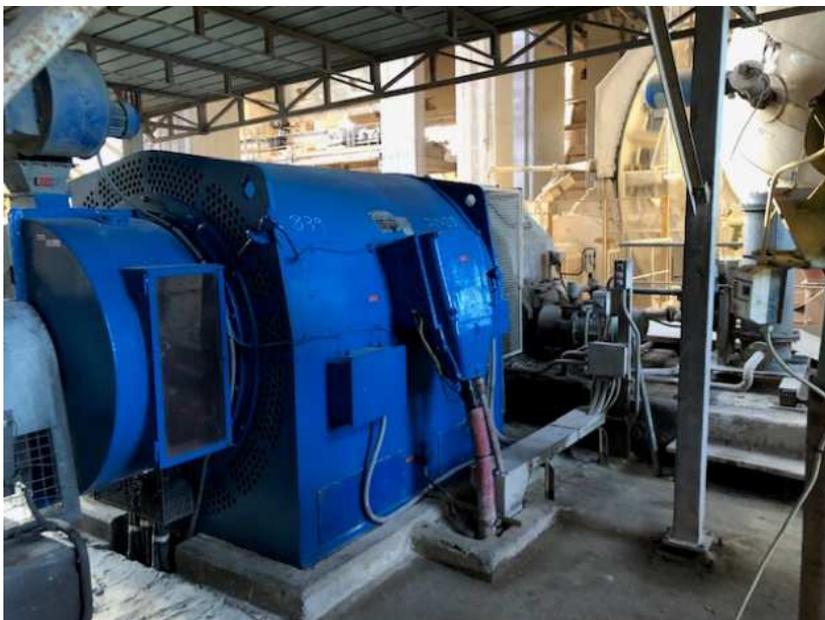
Il motore è stato recentemente revisionato dalla Nostra Società con rettifica del collettore ad anelli ed installazione di n° 18 spazzole metallografite Cetec in qualità L104 da mm. 32x40x50 fornite a titolo di campionatura gratuita per prove.

La qualità L104 è in servizio da 10gg ed a seguito della fermata procediamo ad una verifica sullo stato del collettore ad anelli, delle spazzole e dei portaspazzole.

Gli anelli si presentano in buono stato, ben patinati ed il consumo delle spazzole è contenuto entro 1 mm.

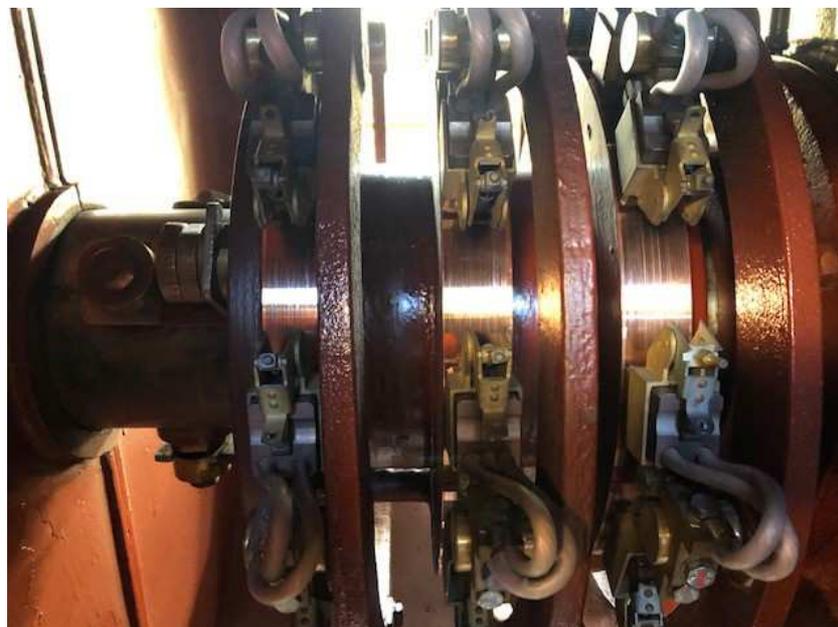
Non notiamo presenza di polviscolo metallico nella camera anelli, sui perni di fissaggio, sui cassettei portaspazzole e sulle spazzole.

Il consumo delle spazzole è omogeno sulle tre fasi.

Riteniamo il comportamento della spazzola L104 più che soddisfacente, il collettore è in ottimo stato, ben patinato. Il consumo della spazzola è <1mm dopo 10 giorni.

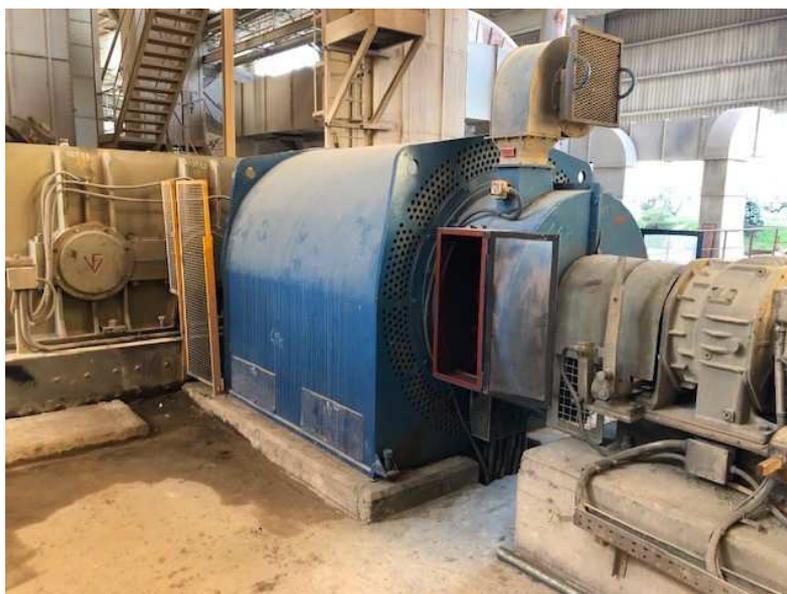
Il motore è stato revisionato lo scorso settembre dalla nostra Società con rettifica del collettore a lamelle. Il motore è equipaggiato con spazzole E-Carbon in qualità RC87 da mm 40x32x40mm fornite dalla vs. Azienda.

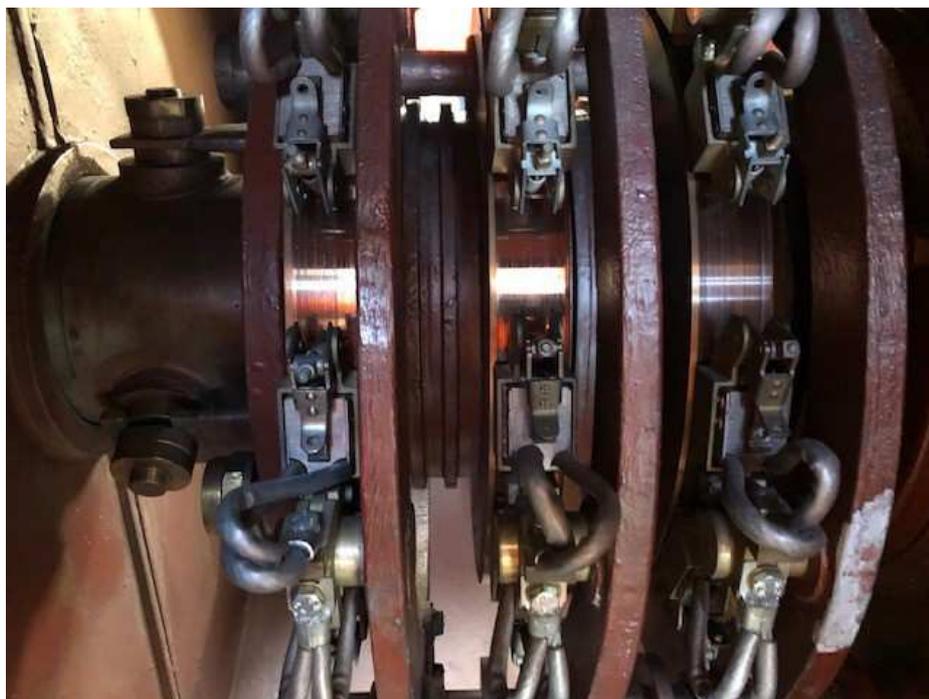
Il collettore si presenta leggermente rigato, poco patinato con asportazione di metallo ed usura delle piste con iniziale scalino.

Il collettore dove è installata la RC87 invece si presenta rigato con asportazione di metallo ed il consumo della spazzola **è stato >10mm dopo 10 giorni**. Le rigature sul collettore e la eccessiva presenza di polviscolo metallico sono da imputare ad una qualità spazzola non idonea alle condizioni di esercizio del motore e ad un numero eccessivo di spazzole installate.

Suggeriamo inoltre di procedere con la prossima fermata di manutenzione alla rettifica del collettore ad anelli motore Est, ed alla installazione di nuovi portaspazzole a pressione costante con molla a ricciolo.

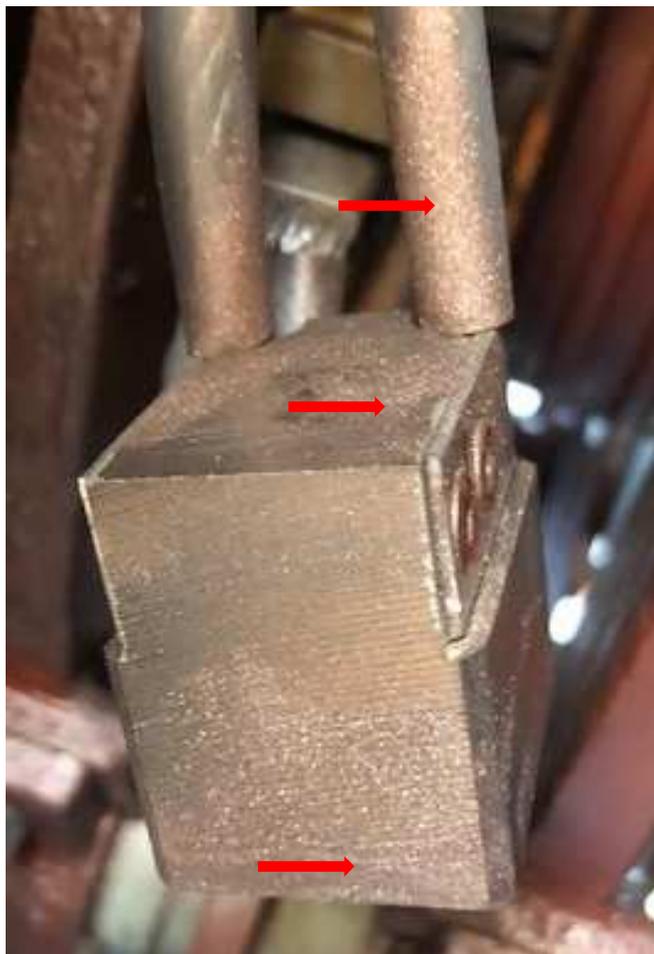
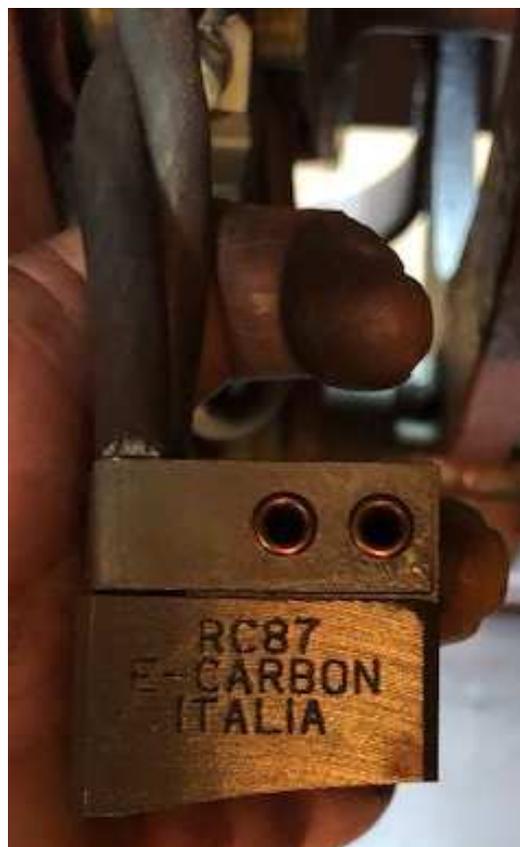
Notiamo eccessiva presenza di polviscolo metallico sulle spazzole e sull'isolamento delle trecce. Il consumo della RC87 è stato di circa 10mm in appena 10gg contro 1mm della L104

Consigliamo di procedere con il cambio di qualità a favore della L104 e riduzione della muta da 24 a 18 spazzole.

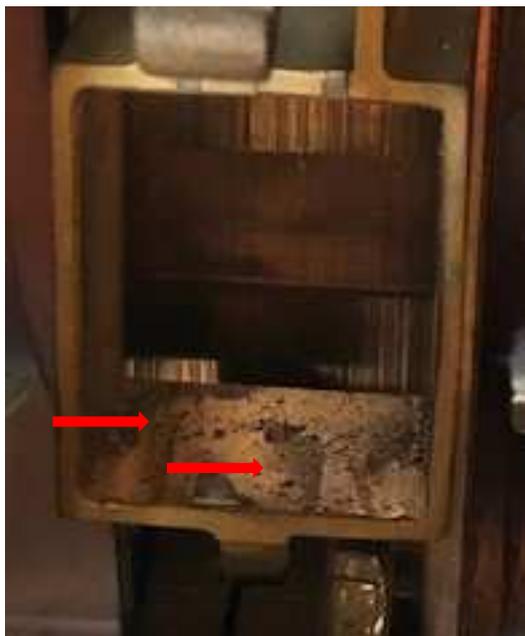
Anche nell'interno dei cassette portaspazzole troviamo polviscolo metallico con scariche elettriche causa bloccaggio delle spazzole dovute alla presenza di polviscolo.
