*Verifica su Vs. Motore*  
*Installato presso Vs. Cliente*

**Deposito "ENI S.p.A. di Via Cesare  
Fiorucci Pomezia**

## Report Diagnostico

Cliente: **CEMP s.p.a.**

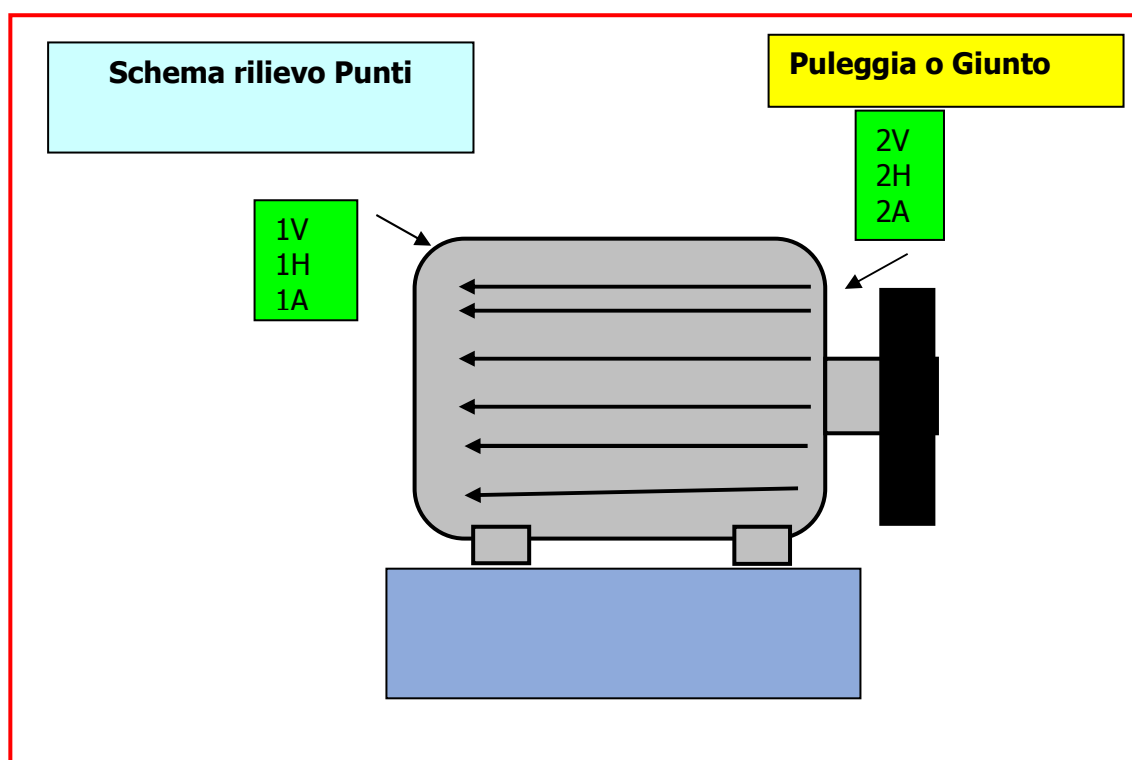
In figura è rappresentato lo schema dei punti di misura sul motore.

- Con le diciture H, V e A si intendono rispettivamente orizzontale, verticale ed assiale. Le misure sono state acquisite senza carico e comunque dopo svariate ore di lavoro sia del mixer

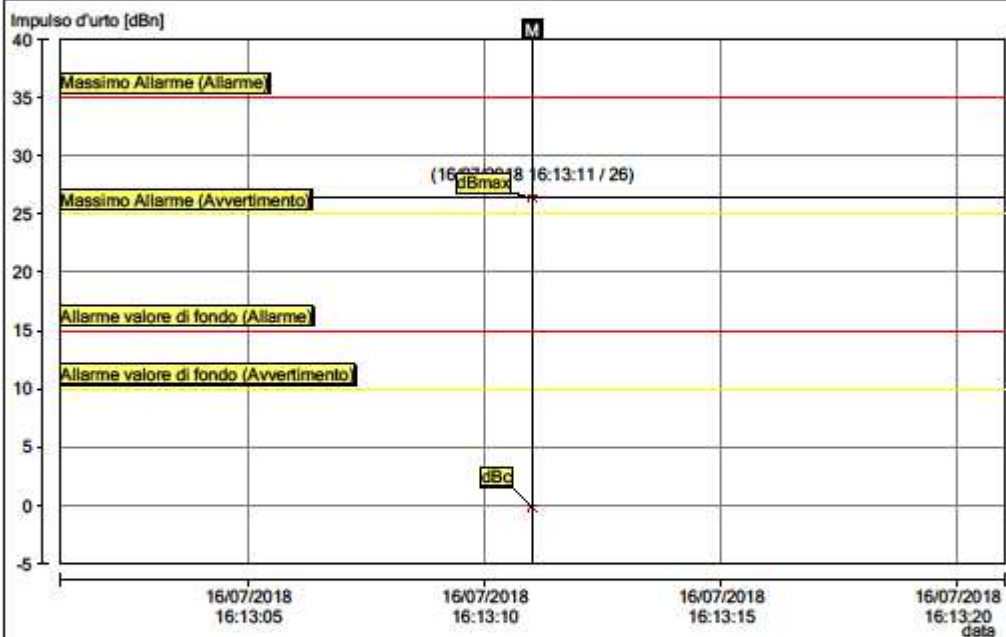
REM/ENI DEPOSITO SANTA PALOMBA IEP2A\MOTORE\M2A\106 Shock pulse m. >120

Per quanto riguarda le misure effettuate abbiamo constatato che per quanto riguarda le vibrazioni sono all'interno dei valori max ammessi secondo la normativa allegata, la misura dell'involuppo indica un inizio di problemi sui cuscinetti del motore. Tale anomalia è confermata anche dallo shock-pulse. Il nostro consiglio è di intervenire al più presto perché la rumorosità dei cuscinetti del motore è alta e potrebbe degenerare in breve tempo.
