Verifica su Vs. MOTORE CEMP ELECTRIC  
MOTOR AB70 280S 4 A - Exd IIB T4Gb IP55 -  
GIRI VARIABILI N.1407726010 KW.0,58/75  
G/min 148/1481 V220/380 A38,59/140,93 -  
Kg.875 -0722 CESI  
08ATEX012Xn1407726010y14

11 Ottobre 2018

## Report Diagnostico

Cliente: **CEMP s.p.a.**

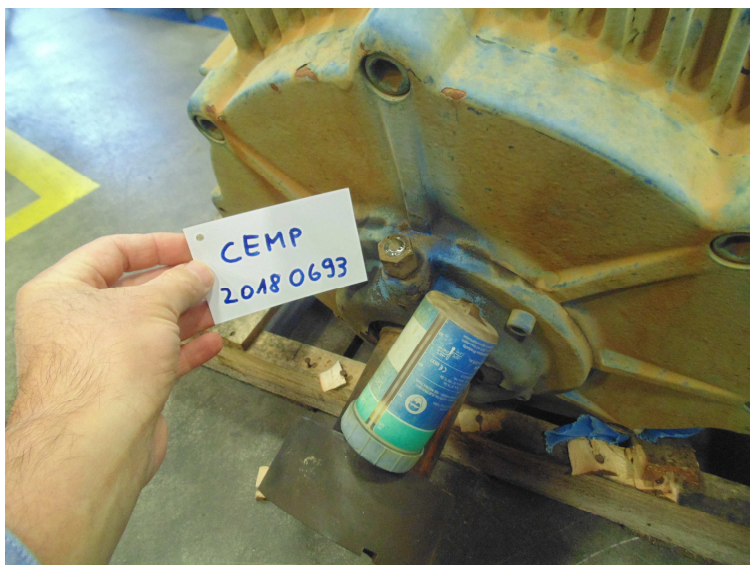
**Foto Ingrassatore lato Codolo**

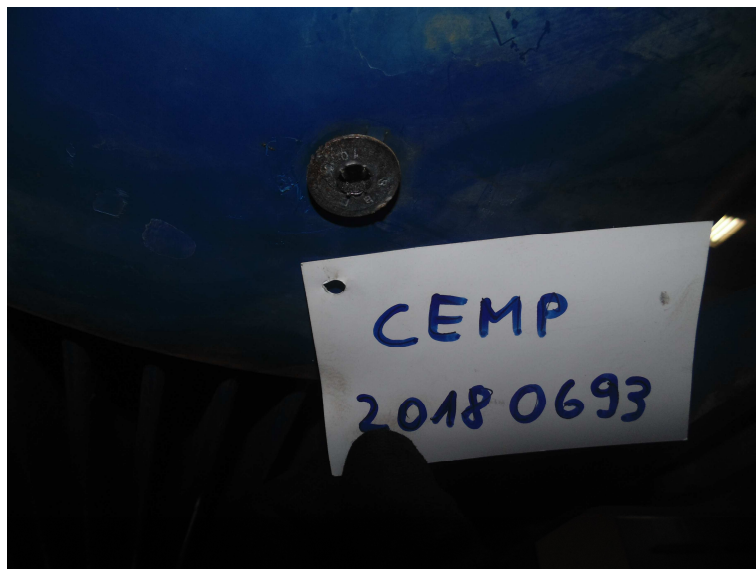
**Foto bullone Supporto cuffia copriventola da sostituire**

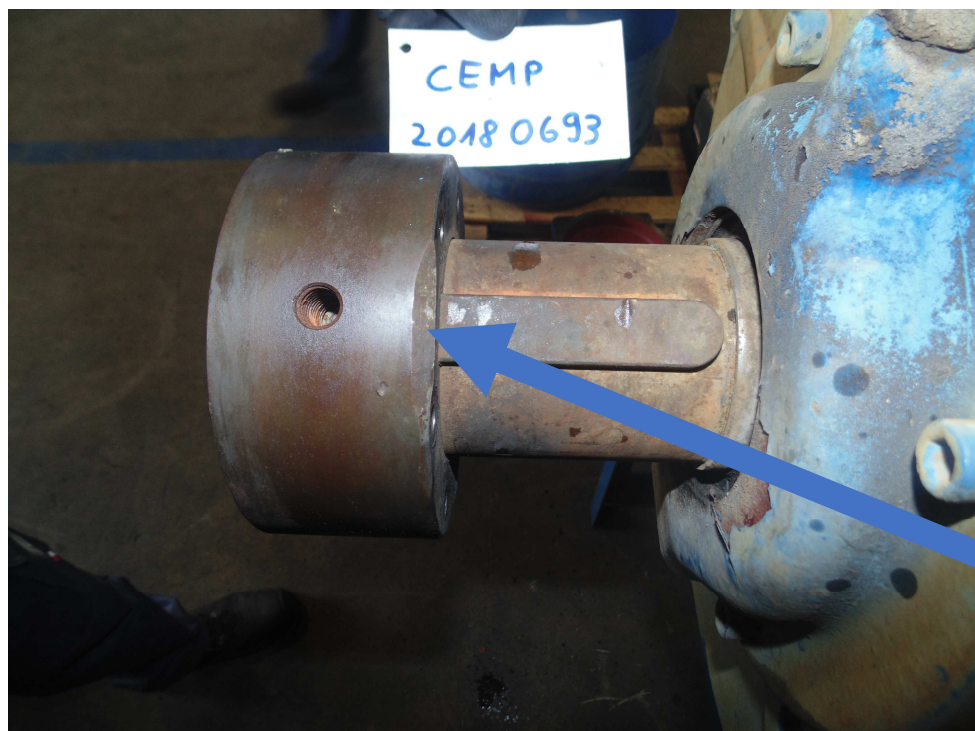
**Foto Giunto**

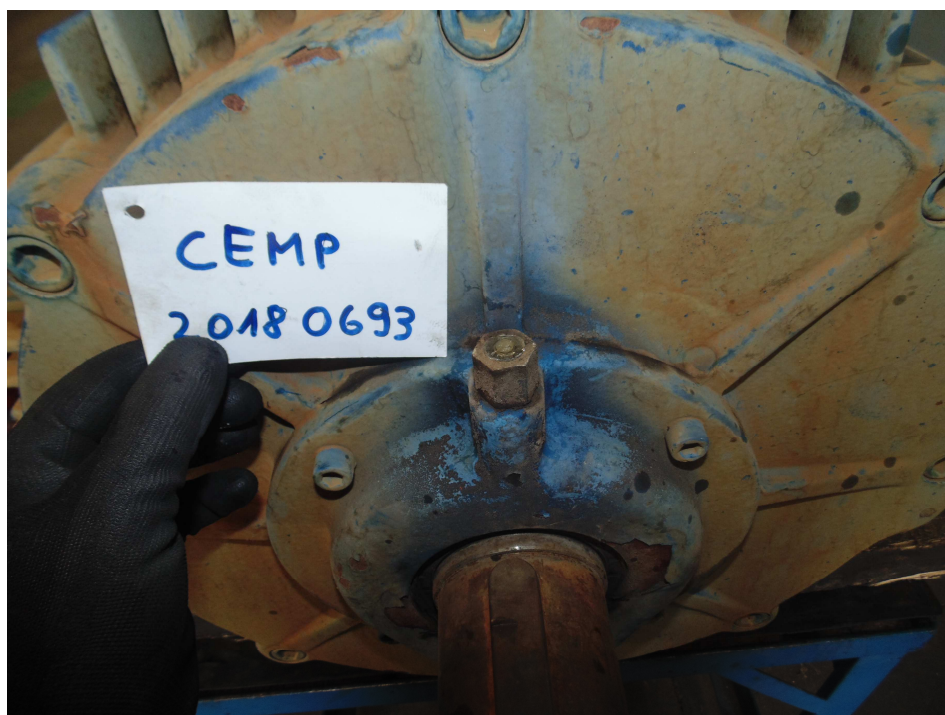
**Foto dello stato del cuffia  
copriventola**

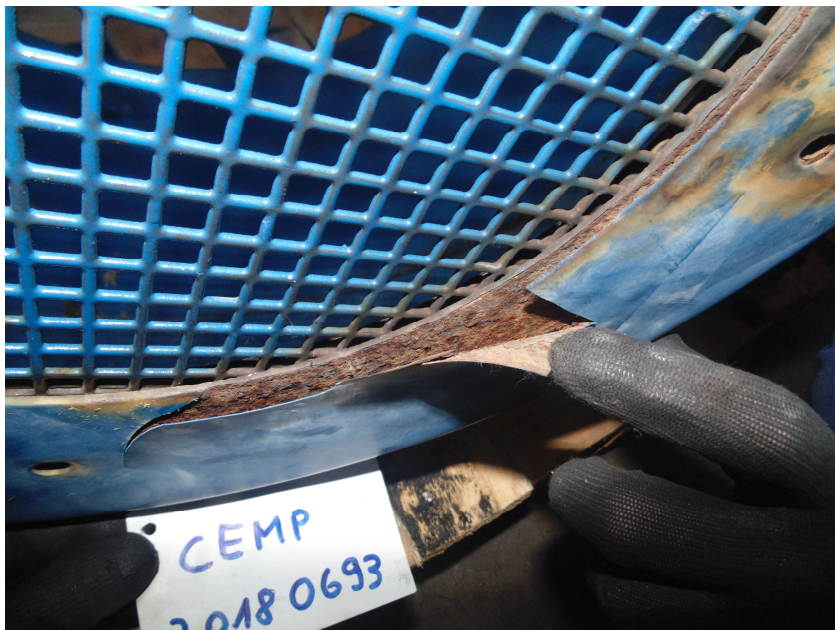
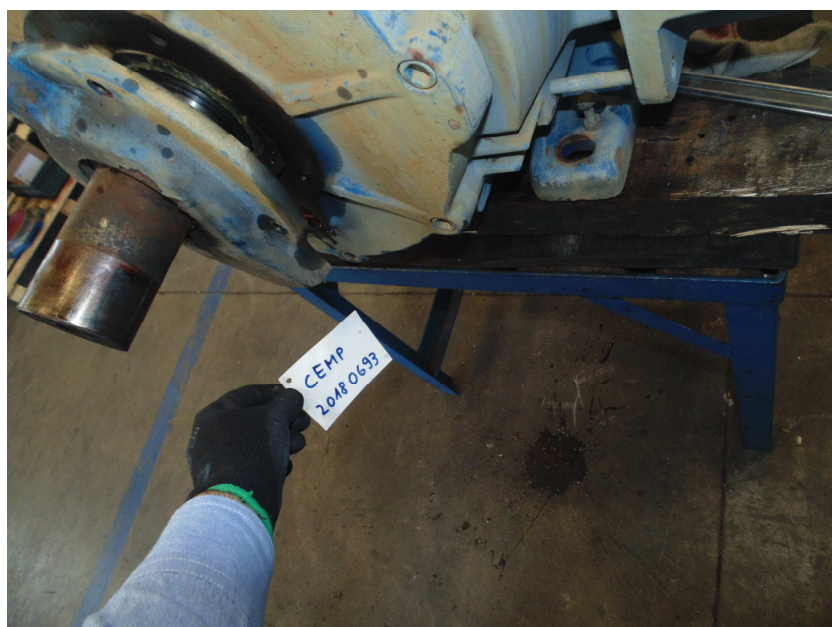
**Foto Acqua fuoriuscita dal motore**

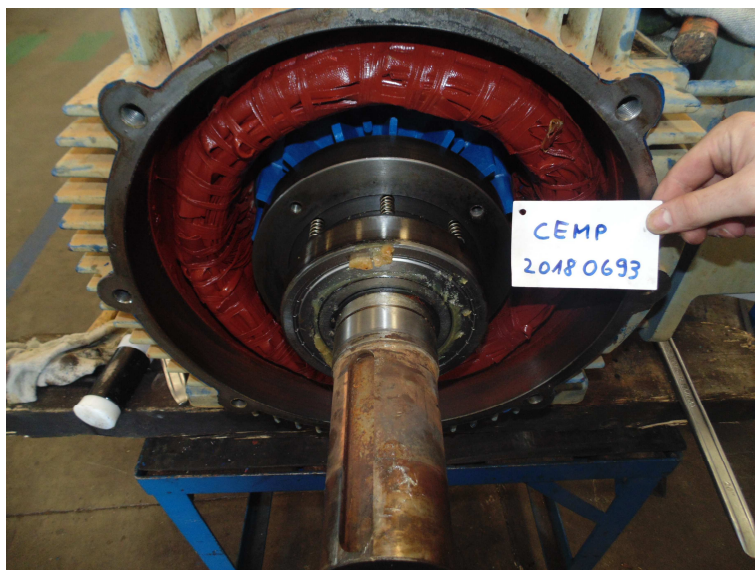
**Foto cuscinetto schermato con  
ingrassatore automatico**

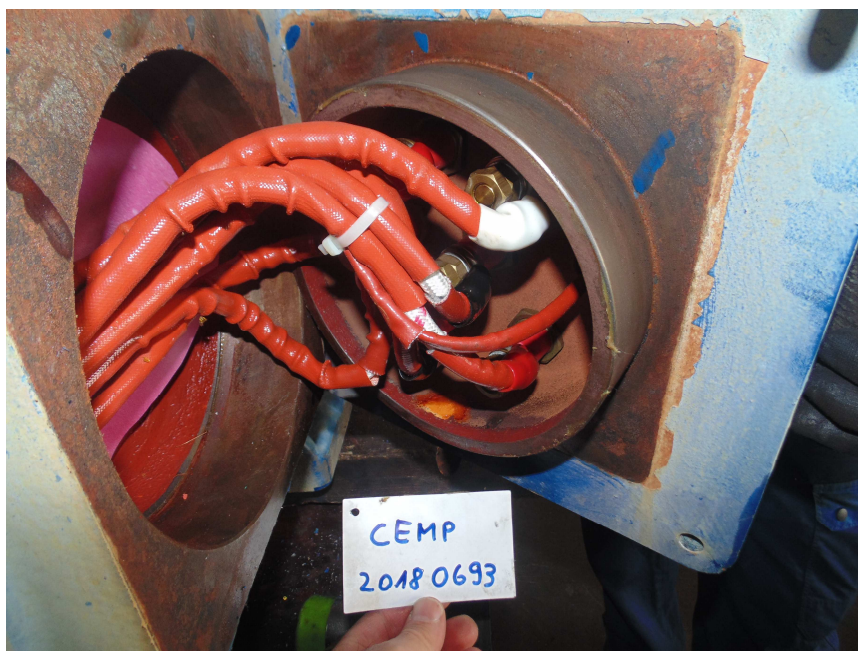
**Foto presenza acqua all'interno  
scatola morsettiera**

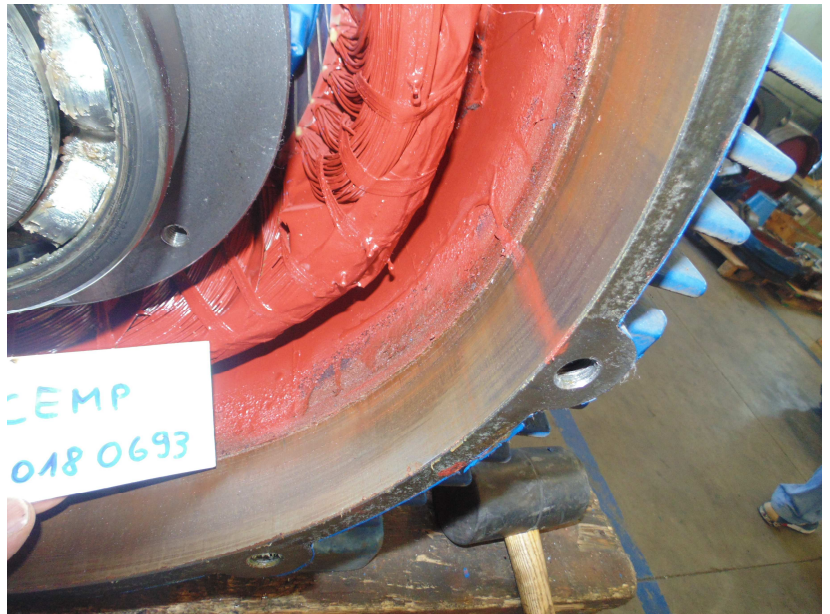
**Foto Stato interno  
dell'avvolgimento statorico**

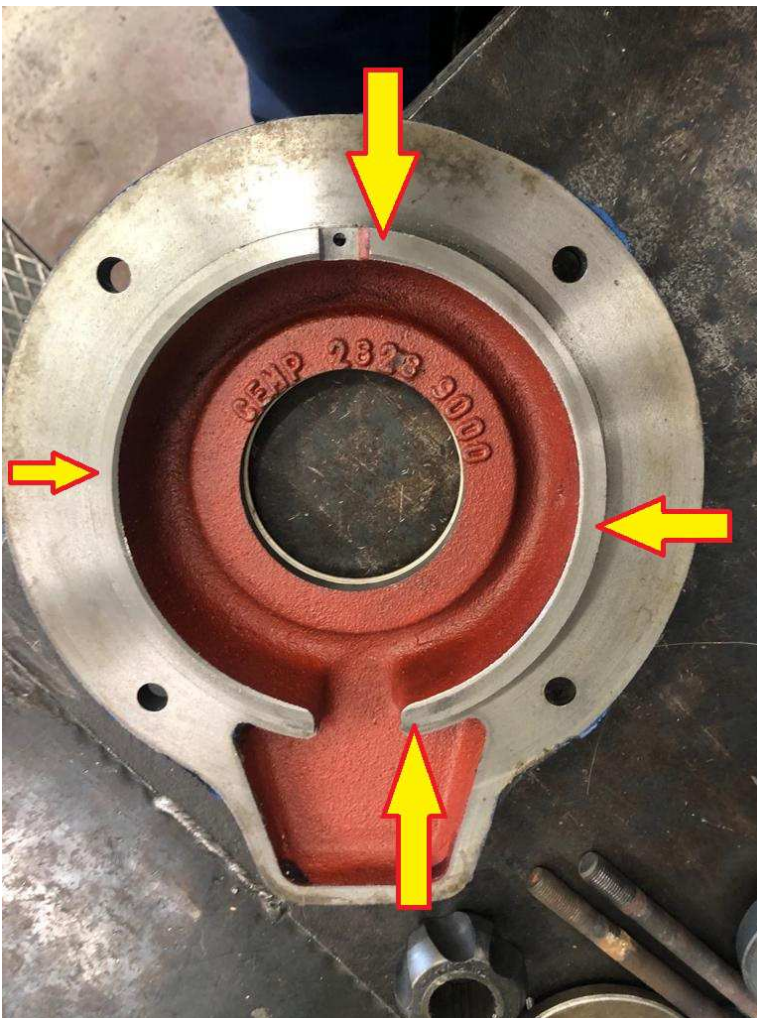
**Paragrasso deformato – Il particolare  
tocca solo nei punti verticali (ingresso e  
uscita grasso) e non sui lati orizzontali**
