*Controllo allineamento ed  
Analisi delle vibrazioni su  
Motore Coclea 101*

*24 Gennaio 2022*

**Stabilimento CLANIUS SCARL**

## Report agnostico

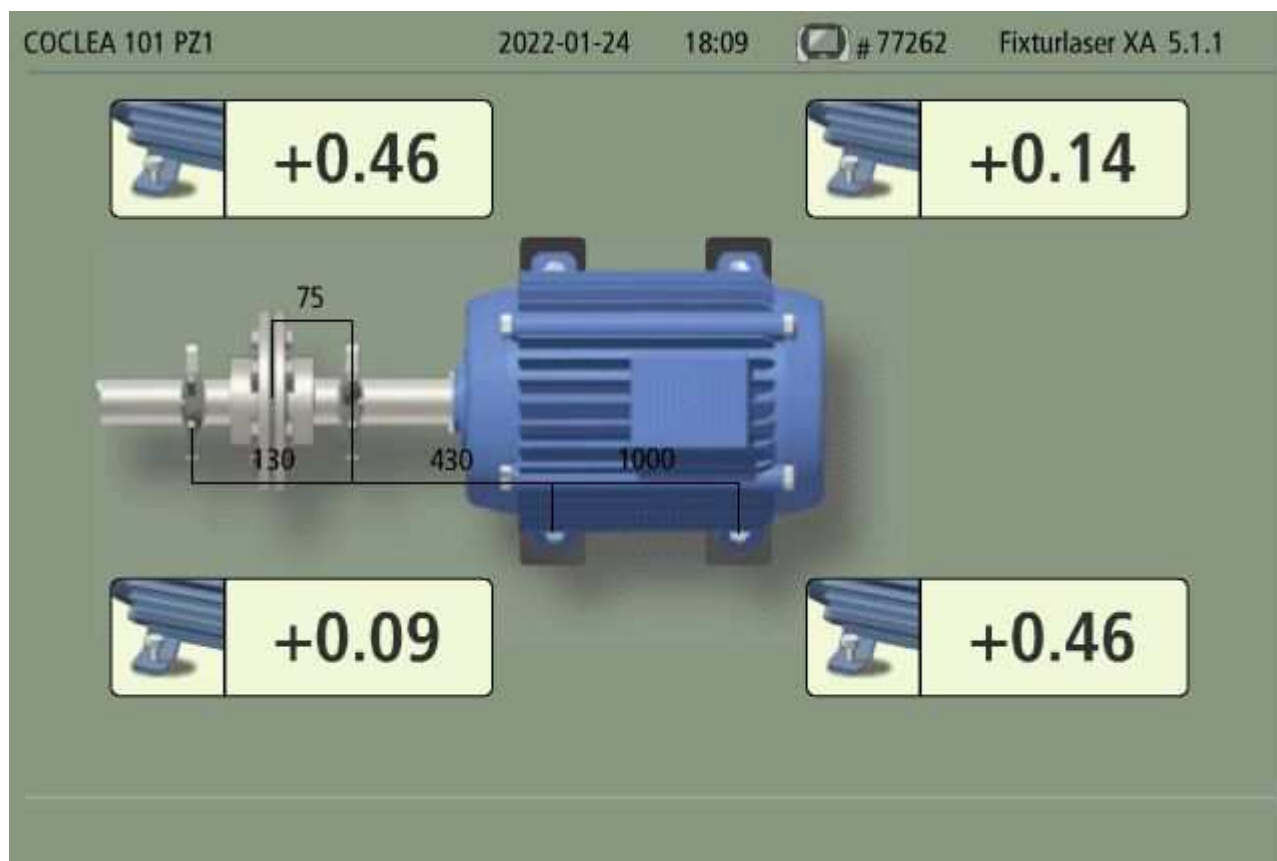
#### Misurazione iniziale

Alla prima misurazione del piede zoppo è stato riscontrato una differenza di complanarità pari a 4.6 decimi di millimetro sui piedi anteriore sx e posteriore dx e di 1.4 decimi di millimetro sul piede posteriore dx

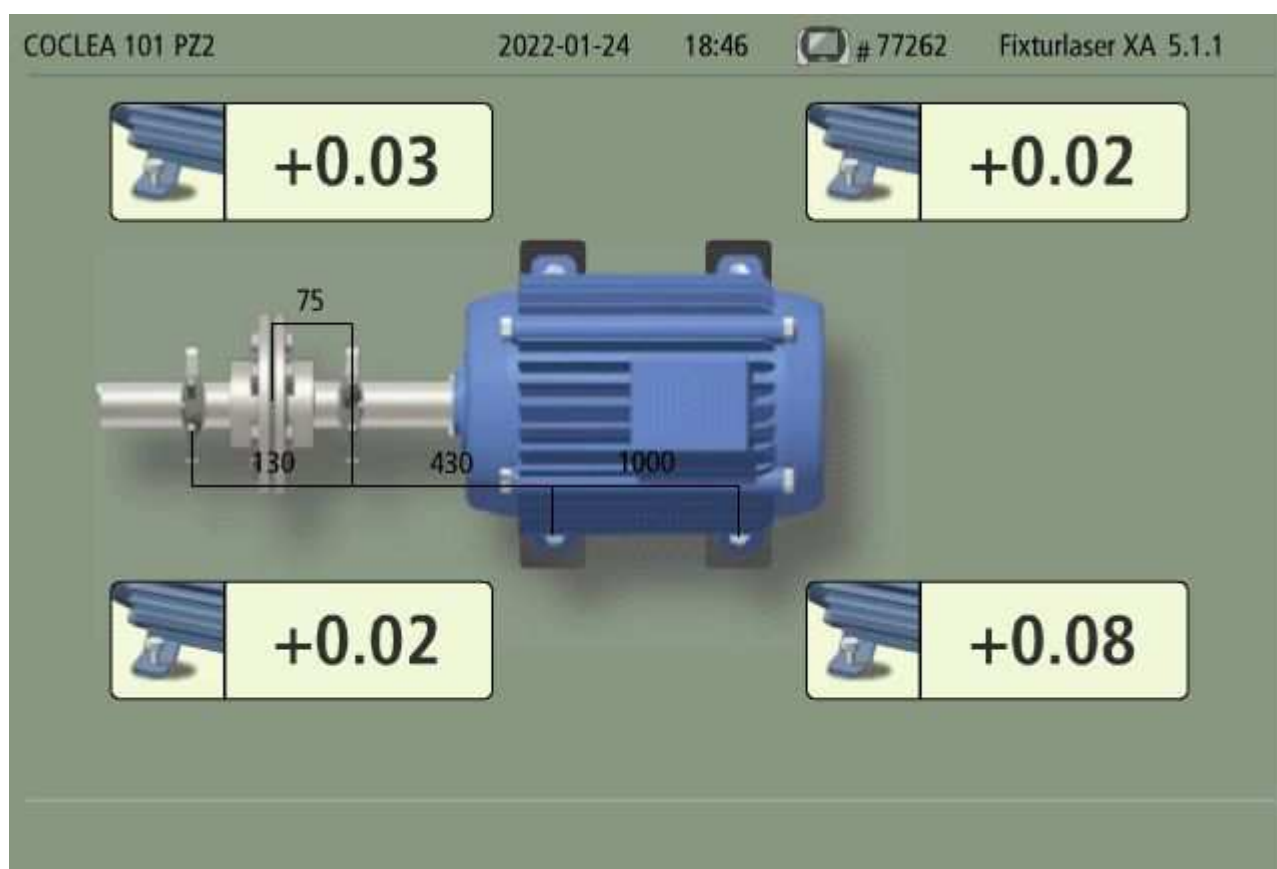
### Dopo la correzione

Dopo aver eseguito la correzione della complanarità, il piede zoppo è stato riportato ampiamente all'interno dei limiti di tolleranza consigliati.

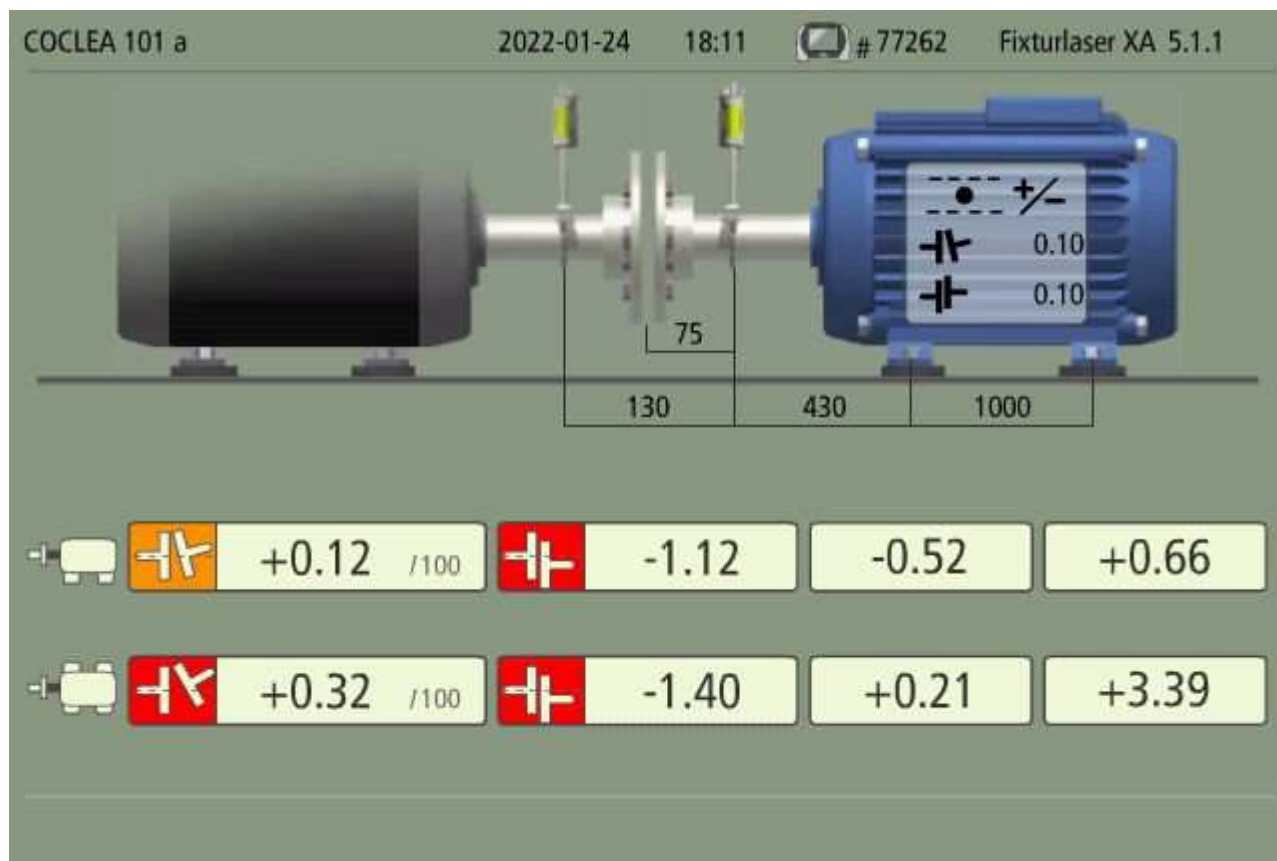
### Misura iniziale

Il motore alla misurazione iniziale è stato trovato con un elevato valore di disallineamento sia sulle posizioni verticale che orizzontale.

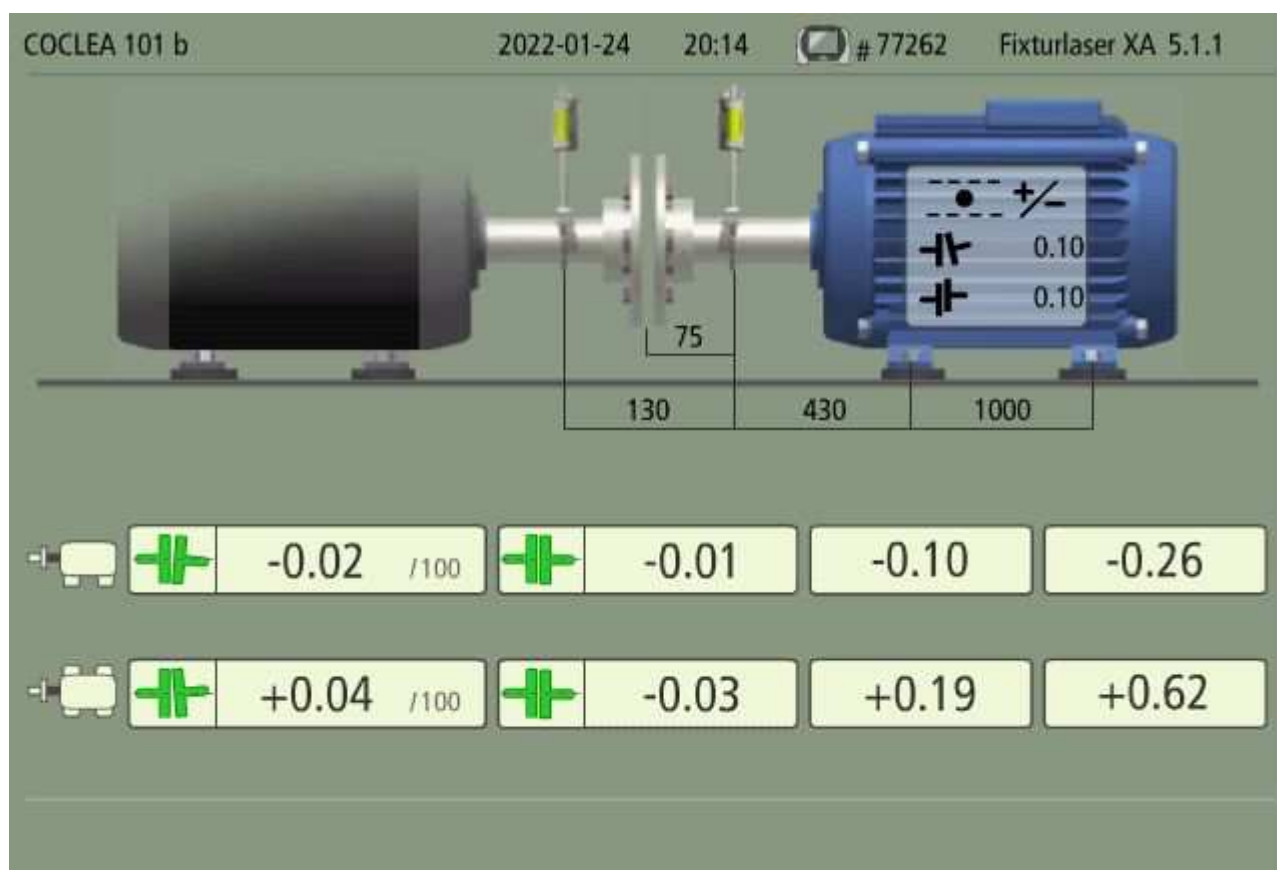
### Misura finale

Dopo le dovute correzioni si è riportato il disallineamento del motore ampiamente all'interno delle tolleranze consigliate dai costruttori.
