## Controllo allineamento ed Analisi delle vibrazioni su Motore Coclea 120

# 15 Dicembre 2021

## Stabilimento CLANIUS SCARL

# **Motore DUTCHI Tipo NLDM1-HV400LX N°2995001001 KW 450 Giri 1485**

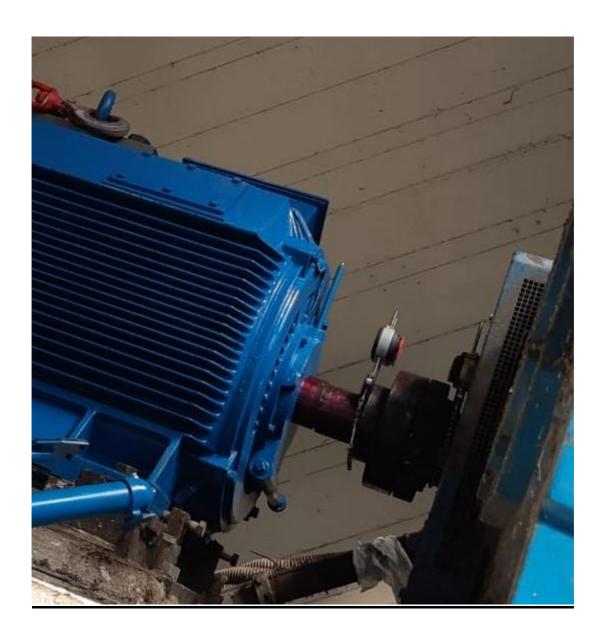
Piede zoppo (grafico)
Macchina B:

Sinistra dietro: 0,01 mm

Destra dietro: 0,06 mm

Destra dietro: 0,03 mm

Destra davanti: 0,03 mm

Dopo aver eseguito la correzione della complanarità che alla prima misurazione aveva una differenza pari a 4 decimi di millimetro sul piede posteriore destro, il piede zoppo è stato riportato ampiamente all'interno dei limiti di tolleranza consigliate.

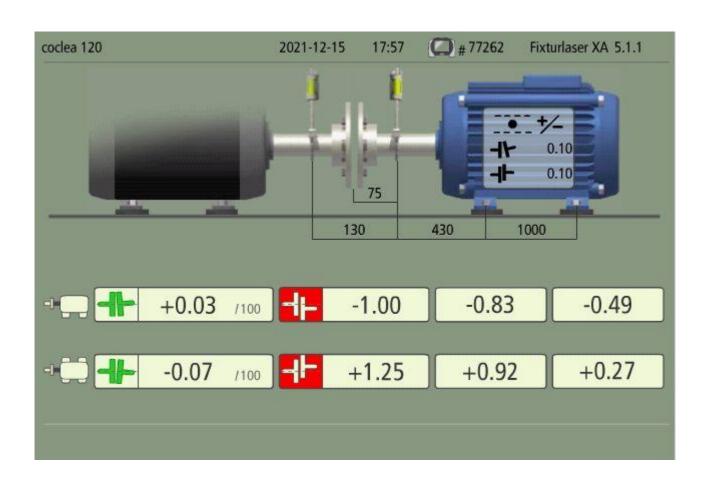
## Misura iniziale

Il motore alla misurazione iniziale è stato trovato un disallineato sul parallelo sia verticale che orizzontale.

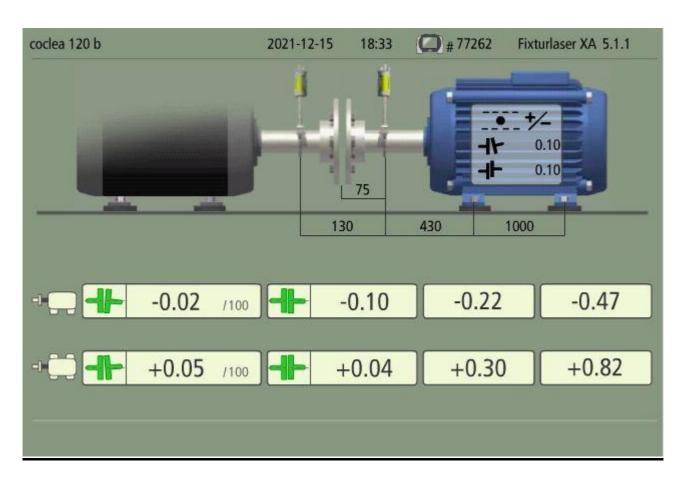
## Misura finale

Dopo le dovute correzioni si è riportato il motore ampiamente all'interno delle tolleranze consigliate dai costruttori.
