Analisi Diagnostica su Vs Motore MOTORE
TECNOMASIO BROWN BOVERI MVRP2616
KW.162 G.338 A.250 V.500 POMPA 1
CENTRALE MATERA

Report Diagnostico

Cliente: **Consorzio di Bonifica dell'agro Pontino.**

Sito di misura: Centrale MATERA Terracina

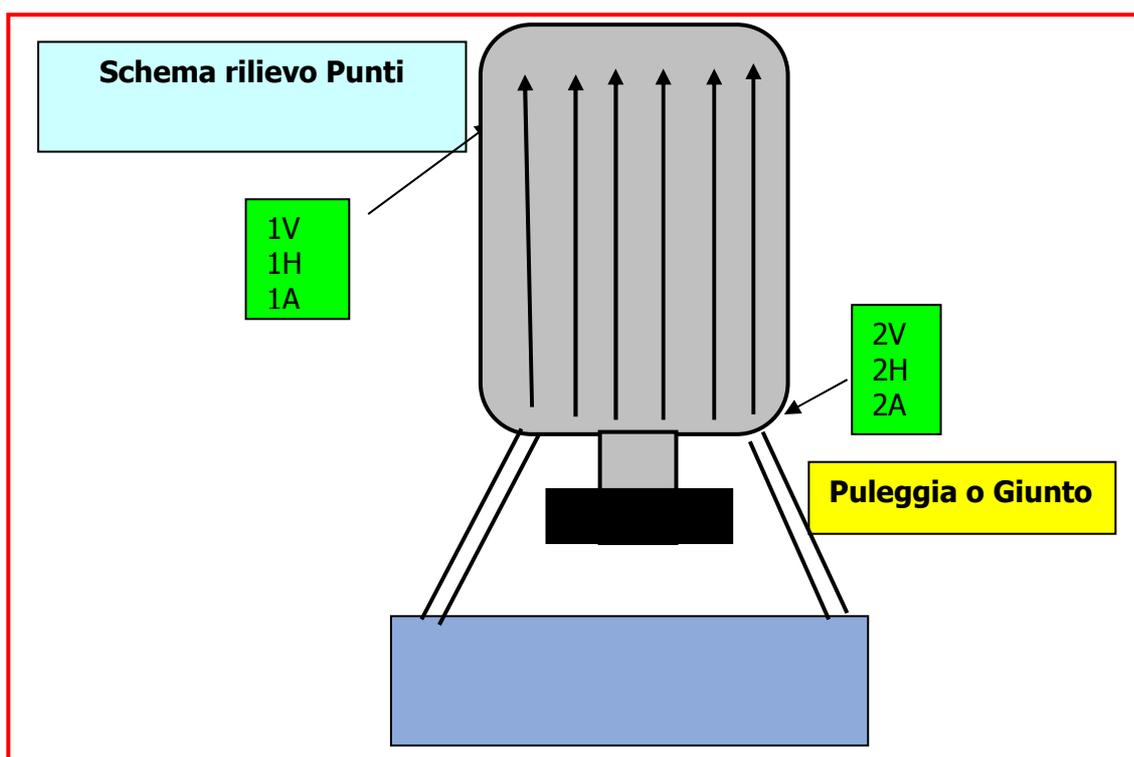
In figura è rappresentato lo schema dei punti di misura sul motore.

- Con le diciture H, V e A si intendono rispettivamente orizzontale, verticale ed assiale.

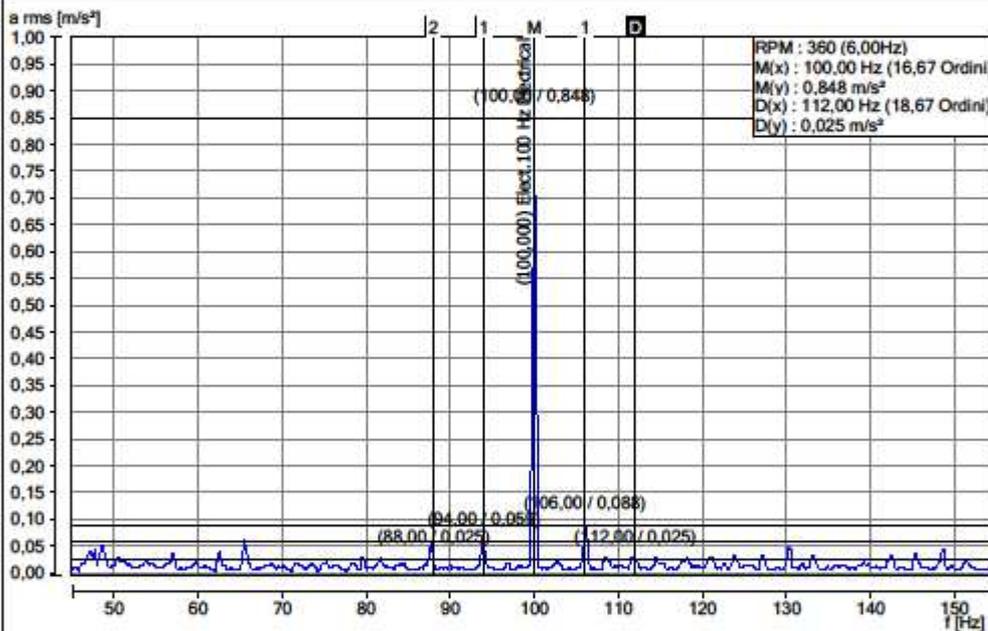
Questo problema provoca anche una rotazione eccentrica del rotore rispetto allo statore confermato anche da picchi di natura elettrica 100Hz, con presenza di bande laterali alla frequenza della velocità di rotazione.

Cursore Principale	X [Hz]	= 100,00	(100,000) Elect.100 Hz Electrical
	Y [m/s ²]	= 0,848	
Cursore delta	X [Hz]	= 112,00	
	Y [m/s ²]	= 0,025	
RPM		= 360	
RMS	Y [m/s ²]	= 1,23

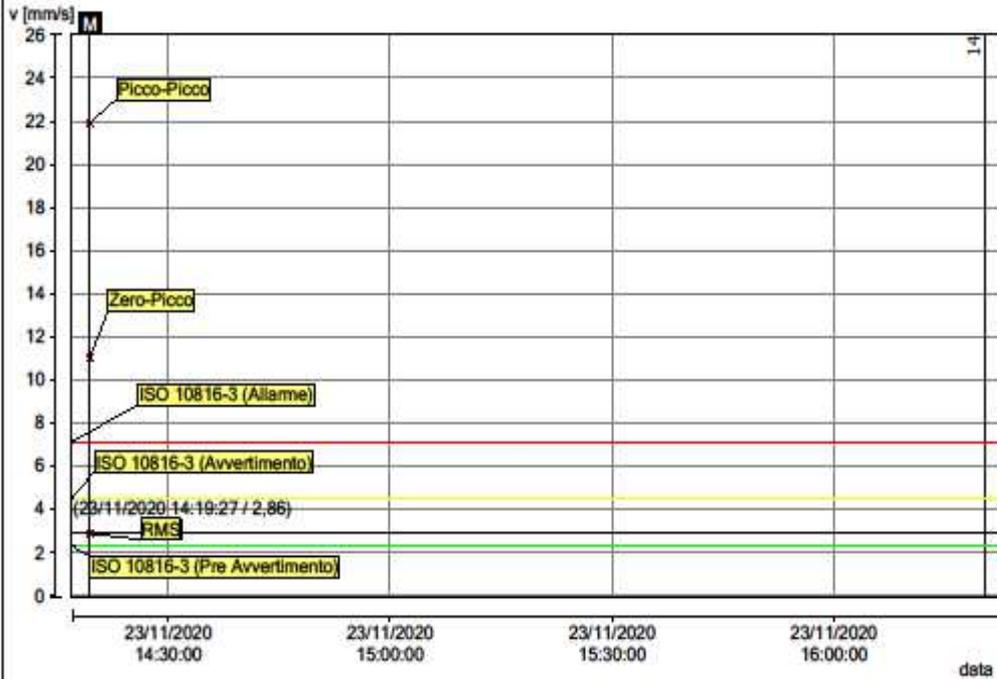
REMICONSORZIO DI BONIFICA DELL'AGRO PONTINO/CENTRALE MATERA/POMPA 1 TECNOMASIO
BROWN BOVERI MVRP2616/MOTORE/M1A102 Valore globale vel. > 120

Dalle misure effettuate è emerso un possibile problema di allentamento meccanico dell'albero della pompa o dei cuscinetti a strisciamento e reggispinta del motore che crea un disallineamento tra motore e pompa soprattutto al momento dell'avviamento e rilevato dalla misurazione delle vibrazioni in posizione assiale.

Cursore Principale	X []	= 23/11/2020 14:19:27	Macchina	MOTORE
	Y [mm/s]	= 2,86	Tipo:	Motore
Cursore delta	X []	= Non Attivo	Classe ISO	Gruppo2 (ISO10816-3)
	Y [mm/s]	= Non Attivo	Potenza:	162 kW
			Velocità	338 RPM

Data	Ora	Evento	Commento
23/11/2020	16:20:22	Allarmi trovati nello strumento	Riscontrato allarme sulla misura presa in 23/11/2020 14:19:27

Si consiglia controllo delle tenute sull'albero della pompa e revisione del motore con controllo quote dei cuscinetti a strisciamento e condizione del cuscinetto reggispinta.

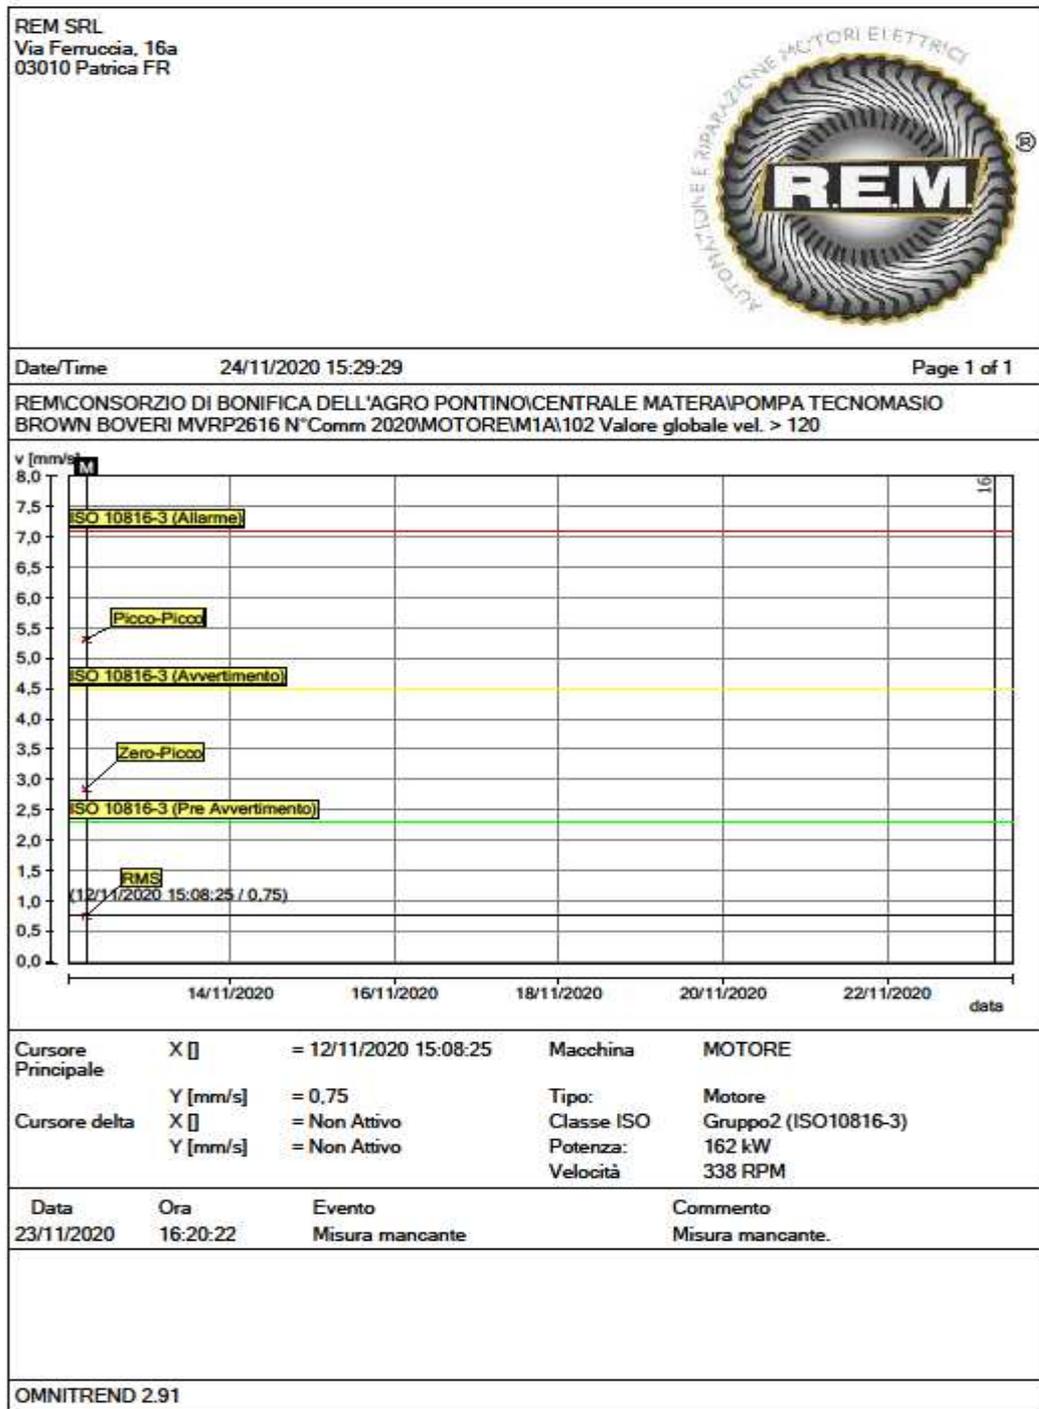
Misura rilevata sulla pompa 2 in direzione assiale con valore di vibrazione molto più basso rispetto alla stessa misurazione effettuata sulla pompa 1 (grafico alla pagina precedente)

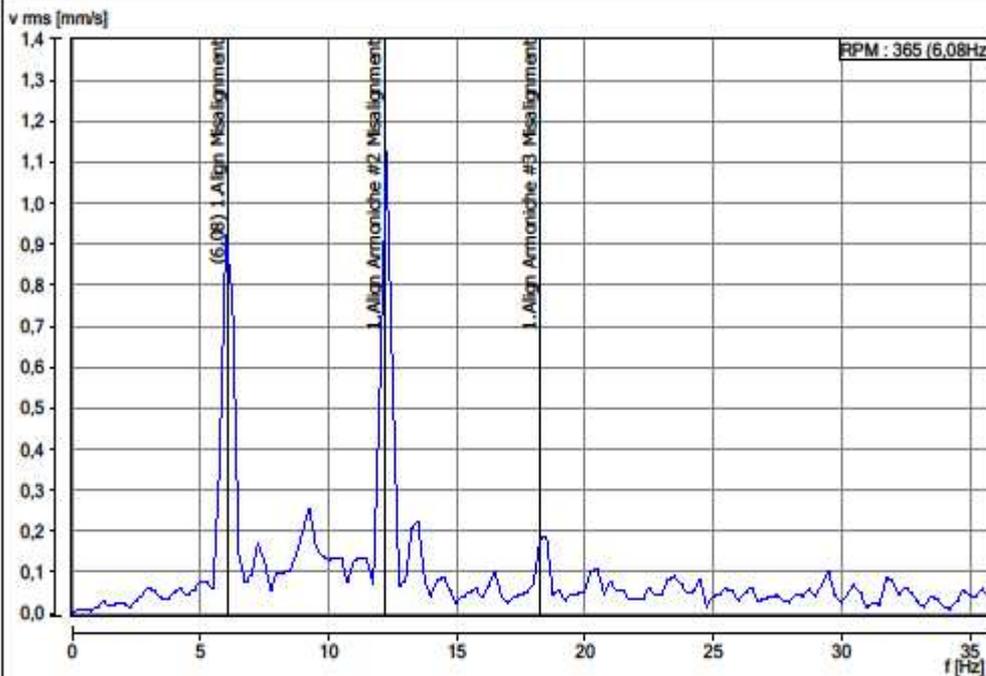
Cursori Principale	X [Hz]	= Non Attivo	(6,08) 1.Align Misalignment
	Y [mm/s]	= Non Attivo	
Cursori delta	X [Hz]	= Non Attivo	
	Y [mm/s]	= Non Attivo	
RPM		= 338	
RMS	Y [mm/s]	= 1,62

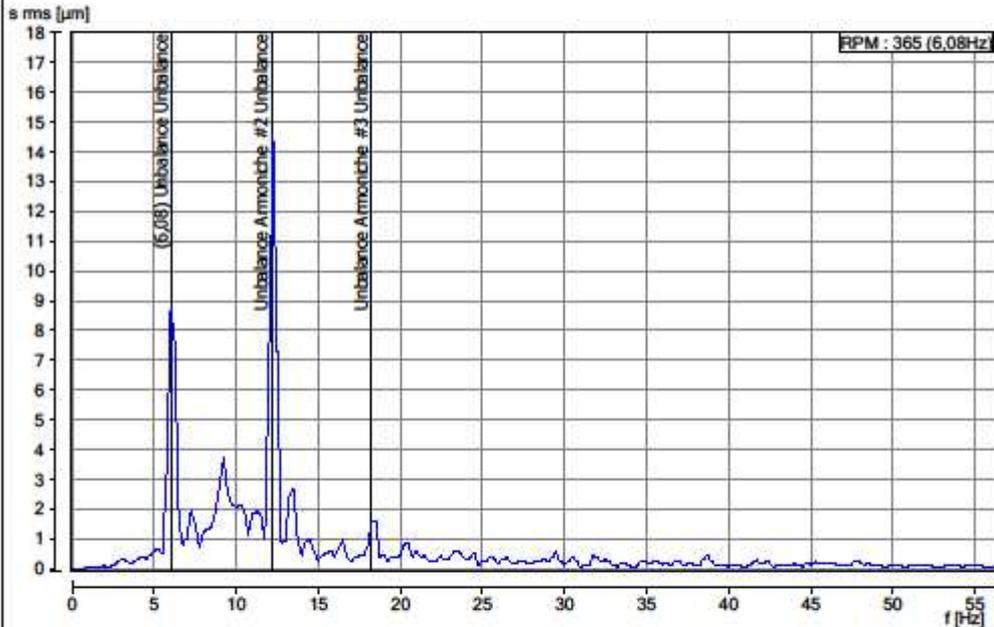
REMICONSORZIO DI BONIFICA DELL'AGRO PONTINO\CENTRALE MATERA\POMPA 1 TECNOMASIO
BROWN BOVERI MVRP2616\MOTORE\M1A\1004 ENVELOPE SPETTRO ACC

Cursore Principale	X [Hz]	= Non Attivo	(6,08) Unbalance Unbalance
	Y [µm]	= Non Attivo	
Cursore delta	X [Hz]	= Non Attivo	
	Y [µm]	= Non Attivo	
RPM		= 338	
RMS	Y [µm]	= 18,27
