**R.E.M. s.r.l.**

**Oggetto:** Revisione Motore Siemens:

**Tipo :** MOTORE SIEMENS 1LA1452-4HF61Z N.018965010001/2000 KW.710 G.1486 V.6000 Hz.50 A.83 cos.0,86

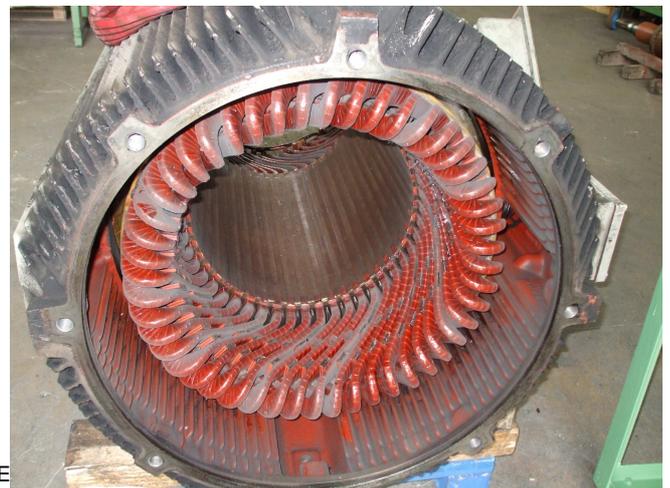
1. La macchina al momento dello smontaggio presentava sul lato aspirazione aria una notevole presenza di vapori olio
2. I bulloni sul lato basso della flangia di fissaggio al compressore erano lenti
3. La carpenteria insonorizzante era fissata in maniera alquanto labile perché mancavano dei bulloni di fissaggio
4. Per il resto non presentava particolari problemi

1. La macchina provata con surge-test a 5 Kv. in c.a. ha dato esiti positivi sia per quello che riguardava l'isolamento di fase che di cortocircuito
2. L'isolamento verso massa provato a 2E+1000 era al di sopra dei 1999Mohms

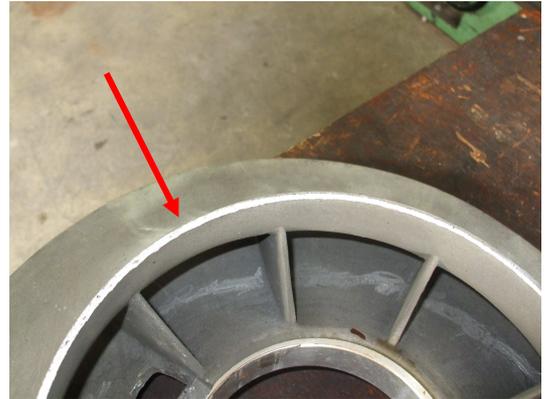
3. Per quanto riguardava l'avvolgimento nonostante i buoni valori riscontrati sia isolamento che corto circuito denotava un forte surriscaldamento evidente soprattutto alla colorazione della vernice isolante e dal colore del rotore
4. Inoltre la ventola in alluminio interna della macchina calettata sull'albero contro un convogliatore presentava forti segni di usura con conseguente presenza di limatura di alluminio all'interno del motore e tra le matasse dello statore (come da files a voi consegnati)
5. L'equilibratura della macchina prima del Ns. intervento non era di buon livello in quanto lo squilibrio era superiore ai limiti consentiti. **Max ammesso per grado 2,5 pari a 40 g/mm rilevati 180 g/mm lato giunto e 75 g/mm lato ventola. Dopo equilibratura squilibrio residuo < 4 g/mm su entrambi i lati come da certificato.**

Da quanto visionato Vi consigliamo di verificare il serraggio dei bulloni delle flange di accoppiamento dei motori in centrale e di verificare il livello di vibrazioni dei motori dato lo squilibrio riscontrato su quello smontato. Per ciò che concerne i cuscinetti verificare le ore di lavoro dei motori e i valori SPM per decidere le priorità di smontaggio dei motori da manutenzionare.
