## **Manutenzione Predittiva su Condizione e Proattiva**

# **MOTORE MULINO CRUDO 3**

19 MARZO 2021

## **ITALCEMENTI**

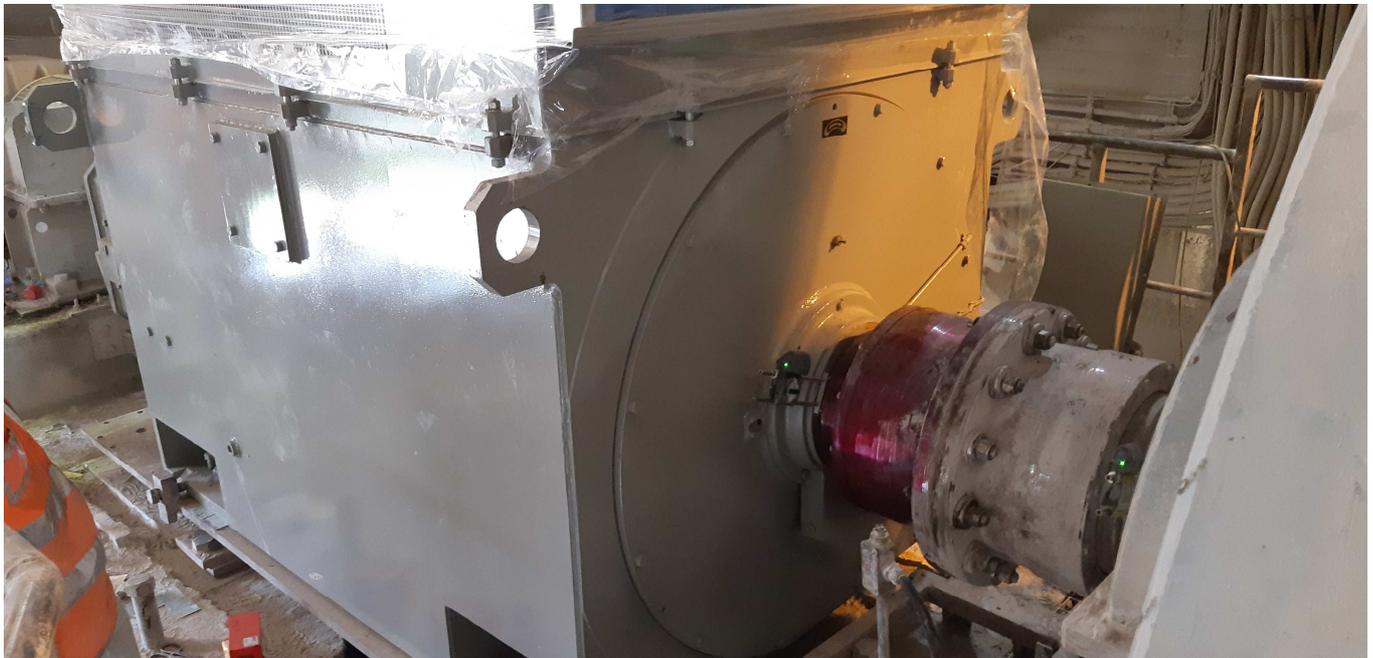
## **Motore Allineato**

**Motore GANZ TRANSELEKTRO Tipo FHA 710Hs8**

**N°450739-2008 KW 4400 744 GIRI**

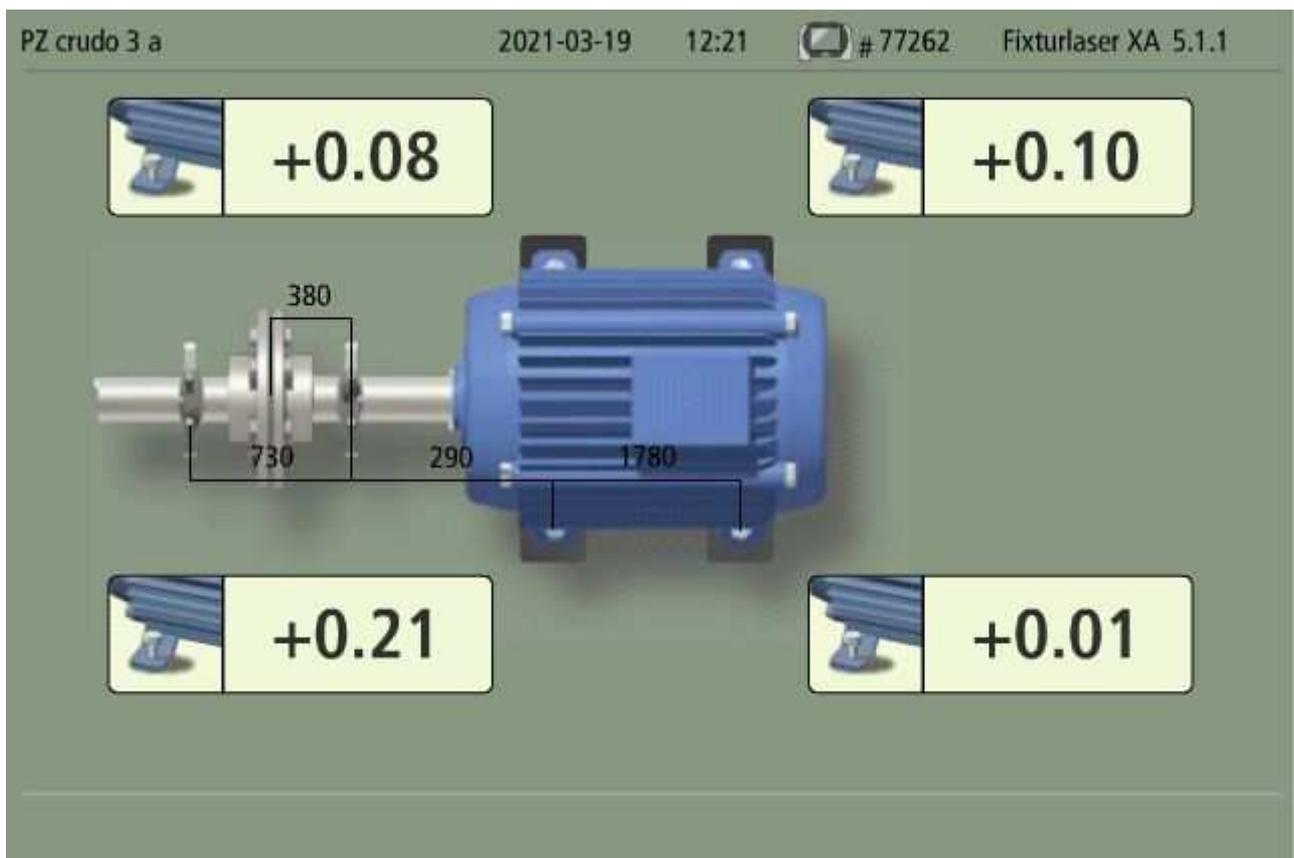
## **PIEDE ZOPPO**

A questo punto si è proceduto alla verifica del piede zoppo con il nostro strumento Fixturlaser GO Pro che ha trovato uno scostamento significativo rispetto al valore di tolleranza massima ammissibile della complanarità. Infatti come evidenziato dalla diapositiva allegata, la macchina mostra sul piedino anteriore sinistro una differenza di complanarità di 2.1 decimi di millimetro.

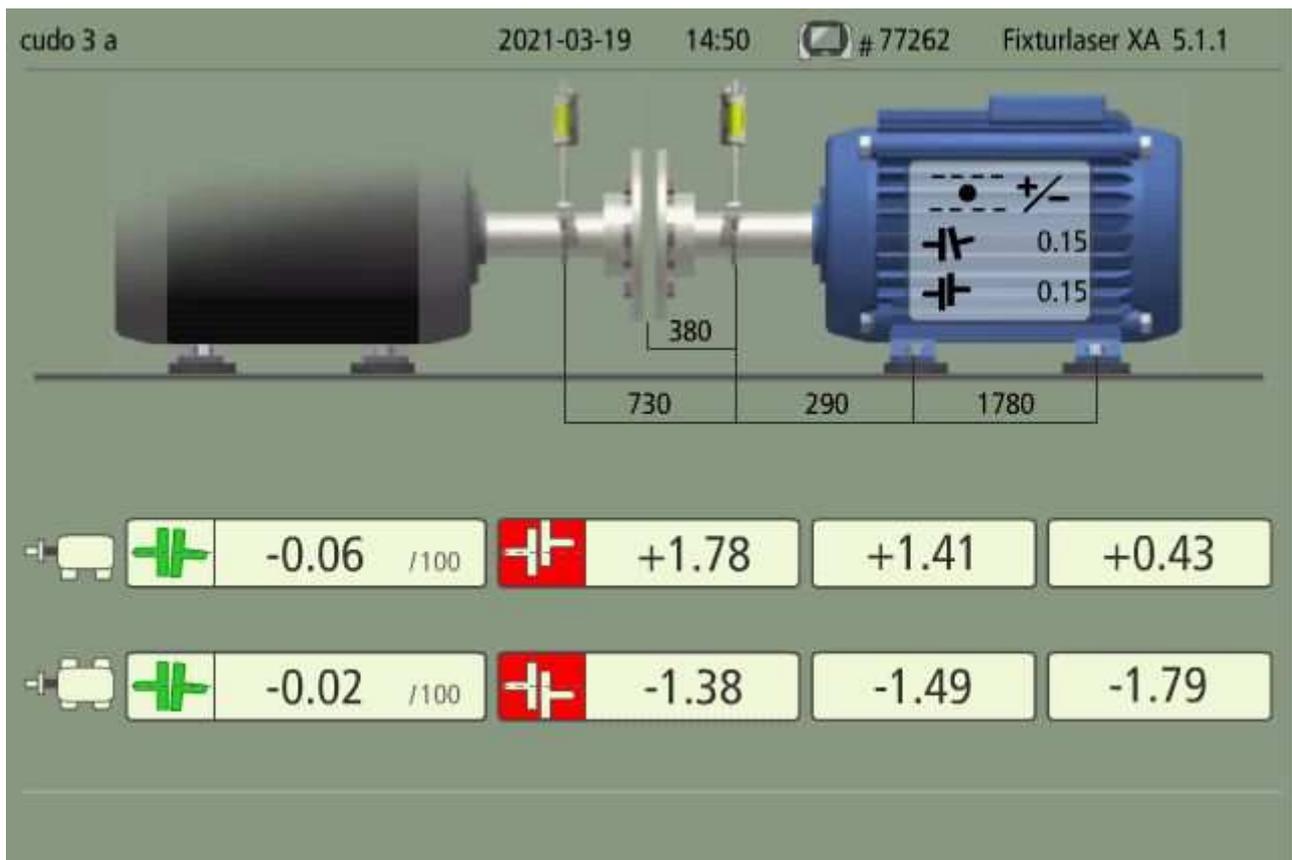
### Controllo allineamento

A questo punto si è proceduto alla verifica dell'allineamento con il nostro strumento Fixturlaser GO Pro che ha trovato uno scostamento significativo rispetto al valore di tolleranza massima ammissibile del disallineamento parallelo sia verticale che orizzontale.
