***Manutenzione Predittiva***  
***su Condizione e***  
***Proattiva***  
***Analisi di vibrazioni Nel***  
***Vostro Stabilimento***  
**MOTORE POMPA OLIO**  
**CALDAIA**

03 Marzo 2021

**ITALCHEMICAL Stabilimento**  
**di Ferentino (Fr)**

## Report Diagnostico

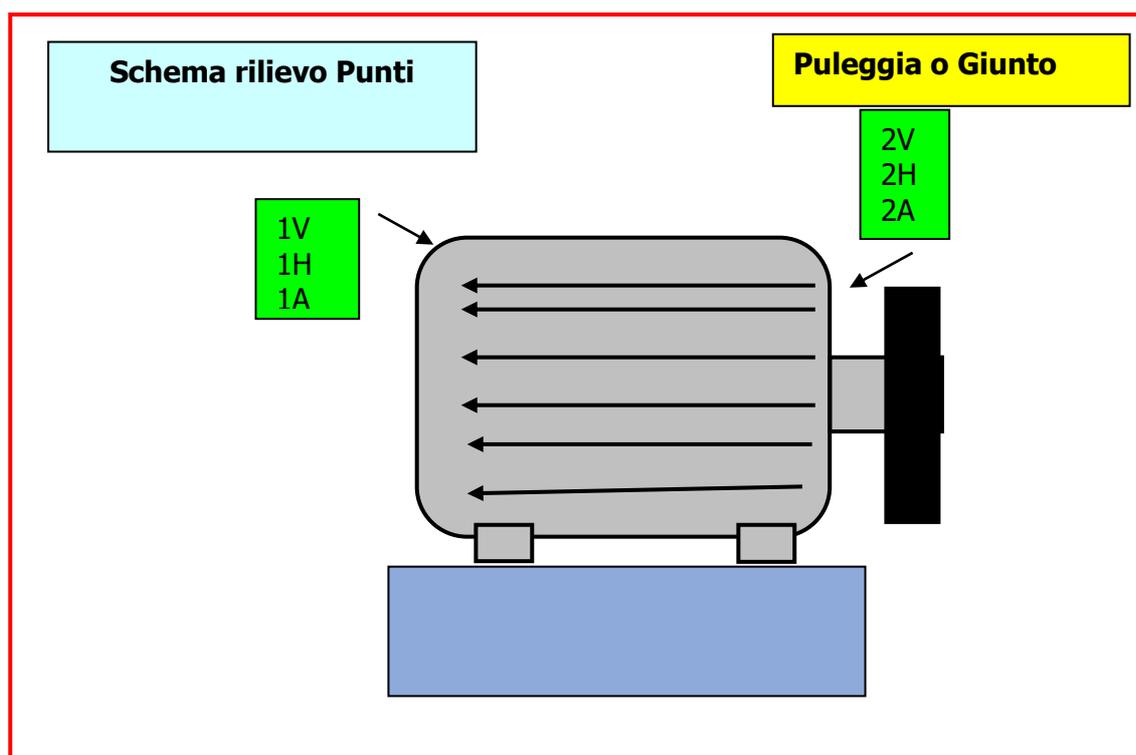
In figura è rappresentato lo schema dei punti di misura sul motore.

- Con le diciture H, V e A si intendono rispettivamente orizzontale, verticale ed assiale.
