**Relazione Tecnica**  
**ROTTURA PRESSA DI TRANCIATURA TON 2500 “EUMUCO”**  
**Matr.n. 0250 del 1970**

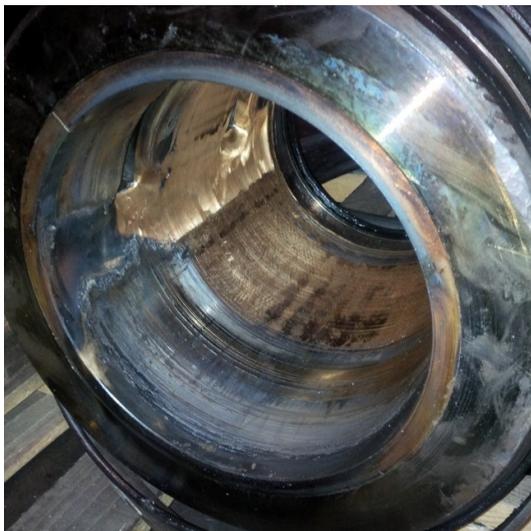
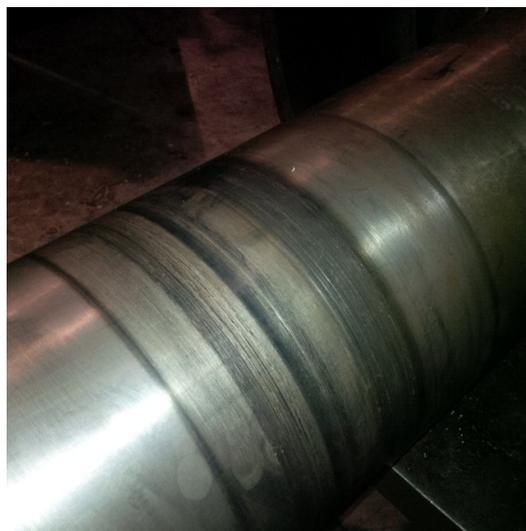
Si denuncia un completo grippaggio della bronzina lato pignone dell'albero di trasmissione causa un surriscaldamento dell'accoppiamento libero bronzina-albero fino a 162°C quindi, a seguito della dilatazione termica e fusione del bronzo dovuta ad eccessivo sfregamento, è avvenuto il grippaggio completo dell'accoppiamento stesso.

Il sistema di rilevamento delle temperature era stato correttamente collegato quindi abbiamo potuto riscontrare il valore della stessa, purtroppo il fornitore del Software e Hardware non ha collegato il sistema di allarme della temperatura, ossia:

- Allarme limite massimo consentito: 65°C
- Bloccaggio totale della macchina: 70°C

Quindi, nonostante la temperatura continuasse a salire sopra i 70 °C la macchina procedeva nelle operazioni fino a raggiungere la temperatura di 162°C e il conseguente grippaggio.

Il grippaggio della bronzina sull'albero ha causato:

1. Completo danneggiamento della bronzina (da sostituire).
2. Danneggiamento della superficie di contatto dell'albero (da recuperare)
3. Potenziale sbilanciamento del volano sull'albero (da verificare su apposito sistema di controllo)

- Disassemblaggio del gruppo
- Acquisto della bronzina grezza
- Finitura della bronzina
- Lavorazione meccanica dell'albero (eliminazione le rigature lasciate dalla bronzina grippata)
- Aggiustaggio ed accoppiamento (bronzina-albero)
- Bilanciamento del volano
- Assemblaggio del gruppo
