**ALLINEAMENTO DI MOTORI E RIDUTTORI**  
**CANTIERE B.FIT**  
**PRESSO STABILIMENTO BEAULIEU FIBRES TERNI**

**LA.FER.TERNI**

**Rapporto del 6 SETTEMBRE 2019**

# MOTORI E RIDUTTORI MACCHINE AK504, AK507, AK511, AK515

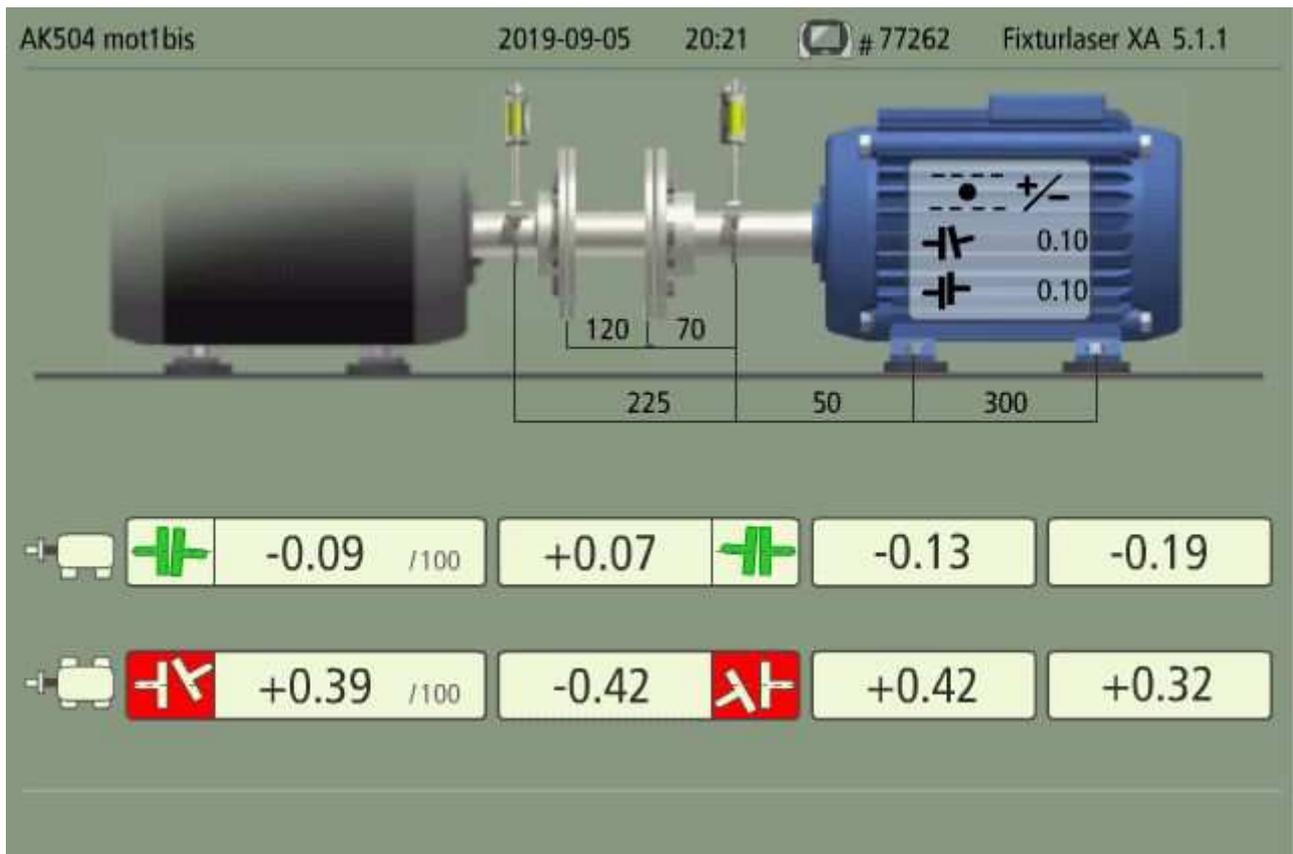
- MOTORE AK504**

Il motore alla misurazione iniziale era disallineato in orizzontale.

A questo punto abbiamo proceduto ad effettuare l'allineamento e dopo le dovute correzioni si è riportato il motore all'interno delle tolleranze consigliate dai costruttori.

Inoltre non potendo avviare la macchina e poterla portare a regime sia elettrico che termico si consiglia di ricontrollare l'allineamento dopo un mese circa dalla messa in servizio per verificare eventuali anomalie dovute ai carichi di lavoro.

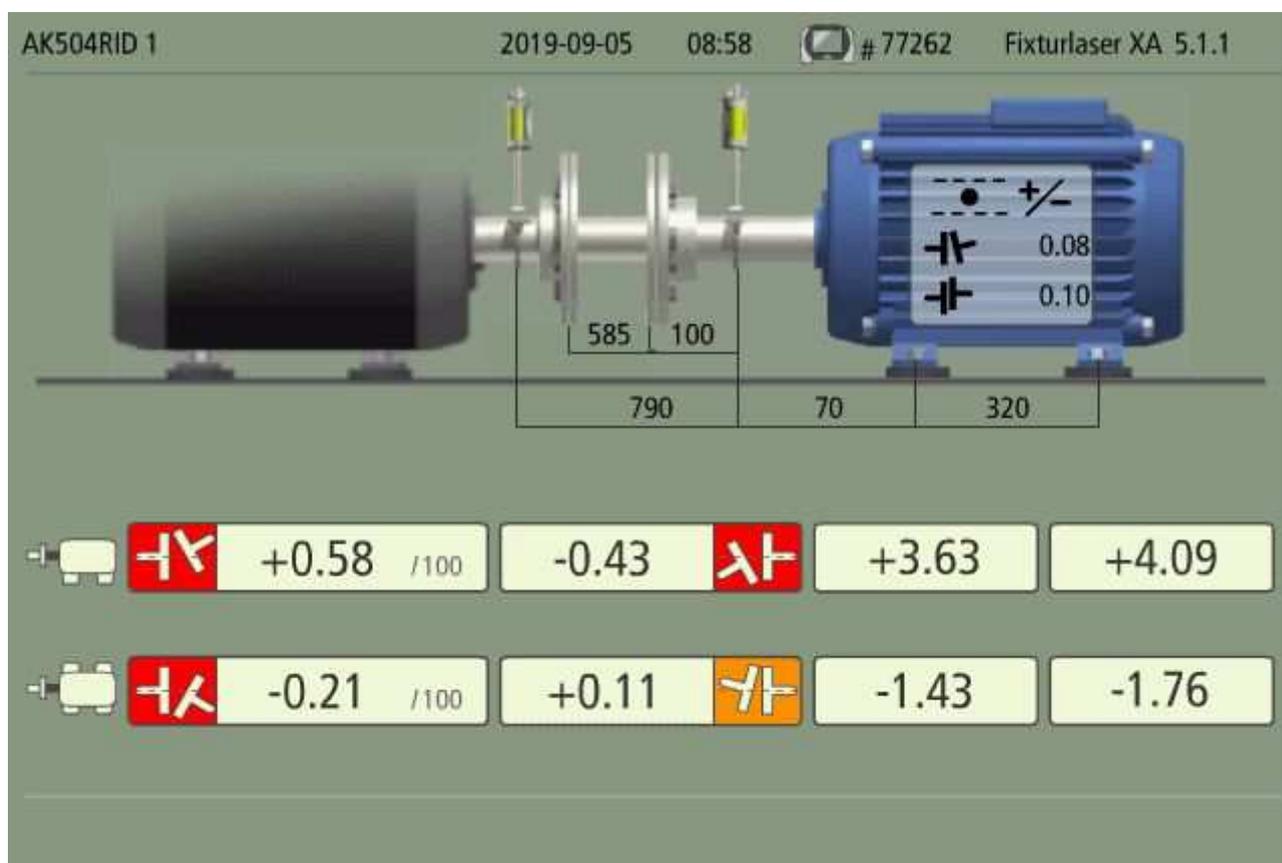
### **Misura Prima della correzione**

Il riduttore alla misurazione iniziale era disallineato sia verticalmente che orizzontalmente, A questo punto abbiamo proceduto ad effettuare l'allineamento e dopo le dovute correzioni si riportato il motore all'interno delle tolleranze consigliate dai costruttori.

Inoltre non potendo avviare la macchina per poterla portare a regime sia elettrico che termico si consiglia di ricontrollare l'allineamento dopo un mese circa dalla messa in servizio per verificare eventuali anomalie dovute ai carichi di lavoro.

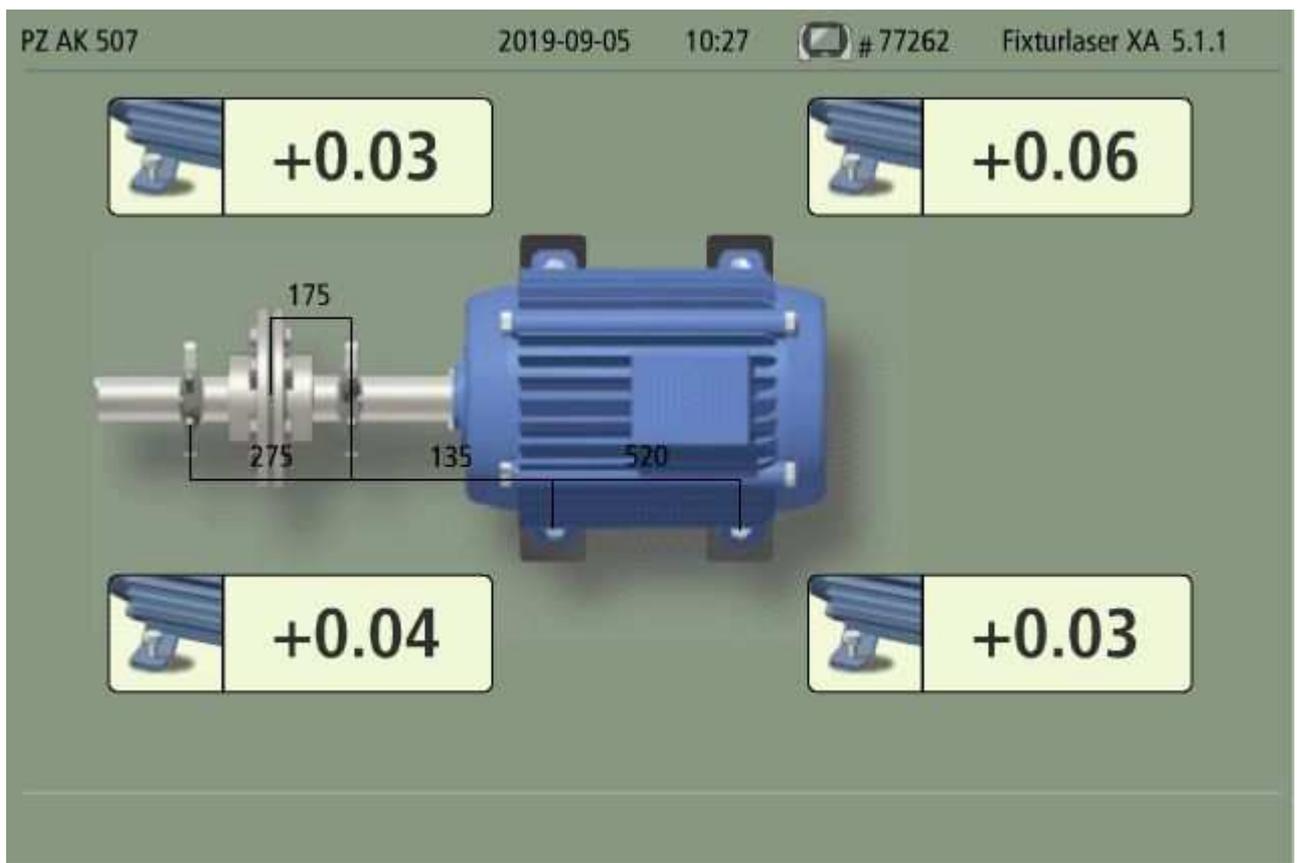
### **Piede Zoppo**

La non complanarità eccessiva può provocare una deformazione della carcassa del motore con conseguenti disturbi elettrici durante il funzionamento dello stesso.

Il valore registrato nel controllo del piede zoppo risulta essere entro i limiti di tolleranza.

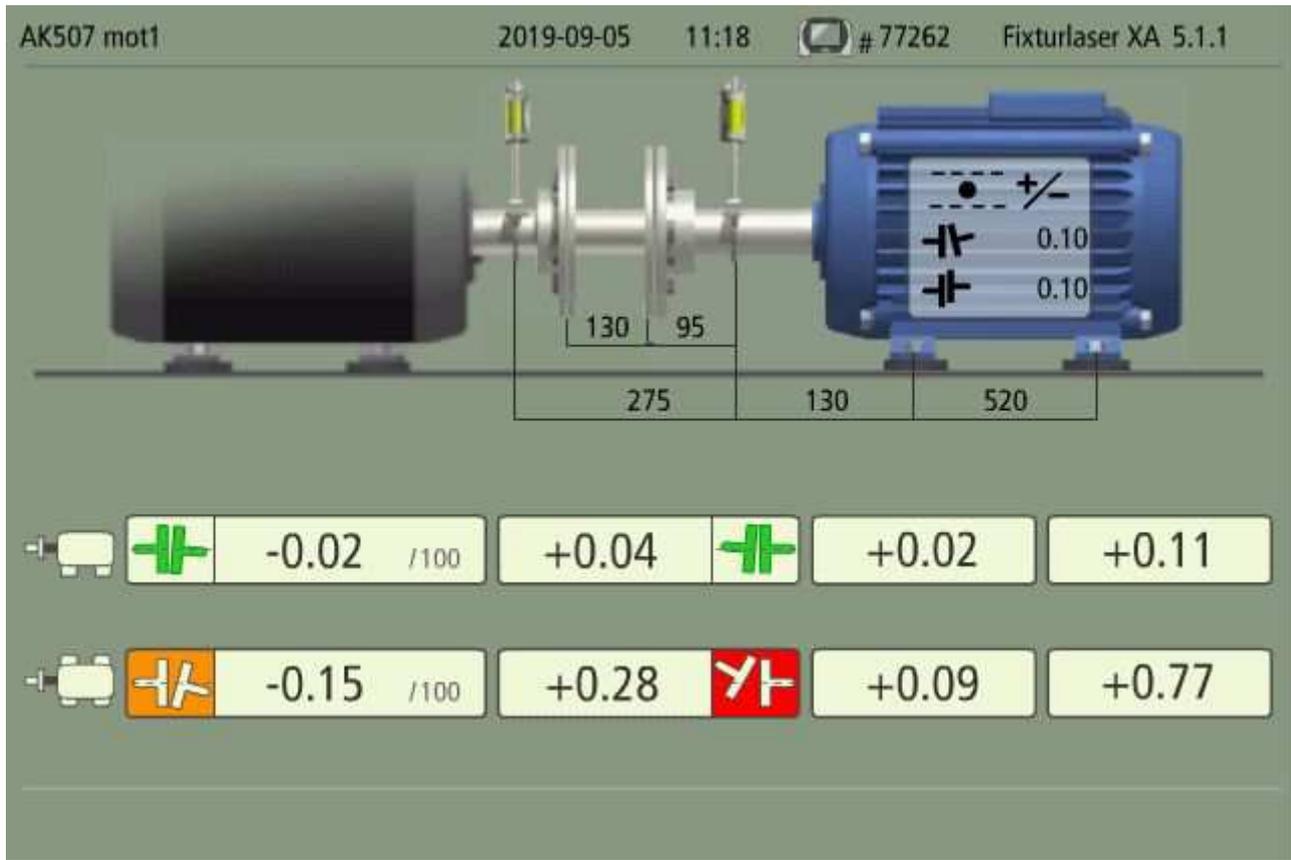
## Misura Prima della correzione

Il motore alla misurazione iniziale era disallineato in orizzontale.

A questo punto abbiamo proceduto ad effettuare l'allineamento e dopo le dovute correzioni si è riportato il motore all'interno delle tolleranze consigliate dai costruttori.

Inoltre non potendo avviare la macchina per poterla portare a regime sia elettrico che termico si consiglia di ricontrollare l'allineamento dopo un mese circa dalla messa in servizio per verificare eventuali anomalie dovute ai carichi di lavoro.

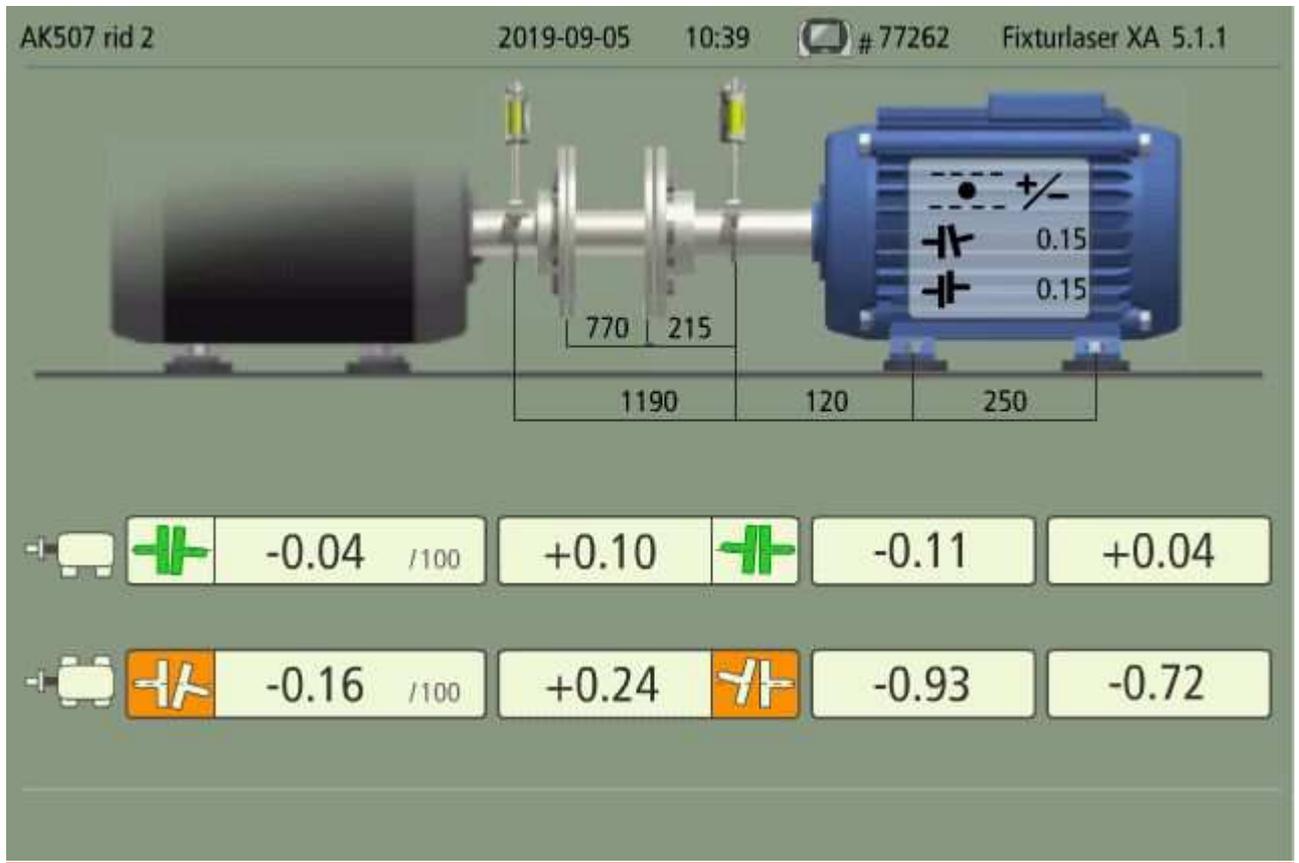
- **Misura Prima della correzione**

Il riduttore alla misurazione iniziale era disallineato in orizzontale,  
A questo punto abbiamo proceduto ad effettuare l'allineamento e dopo le dovute correzioni si riportato il motore all'interno delle tolleranze consigliate dai costruttori.  
Inoltre non potendo avviare la macchina per poterla portare a regime sia elettrico che termico si consiglia di ricontrollare l'allineamento dopo un mese circa dalla messa in servizio per verificare eventuali anomalie dovute ai carichi di lavoro.

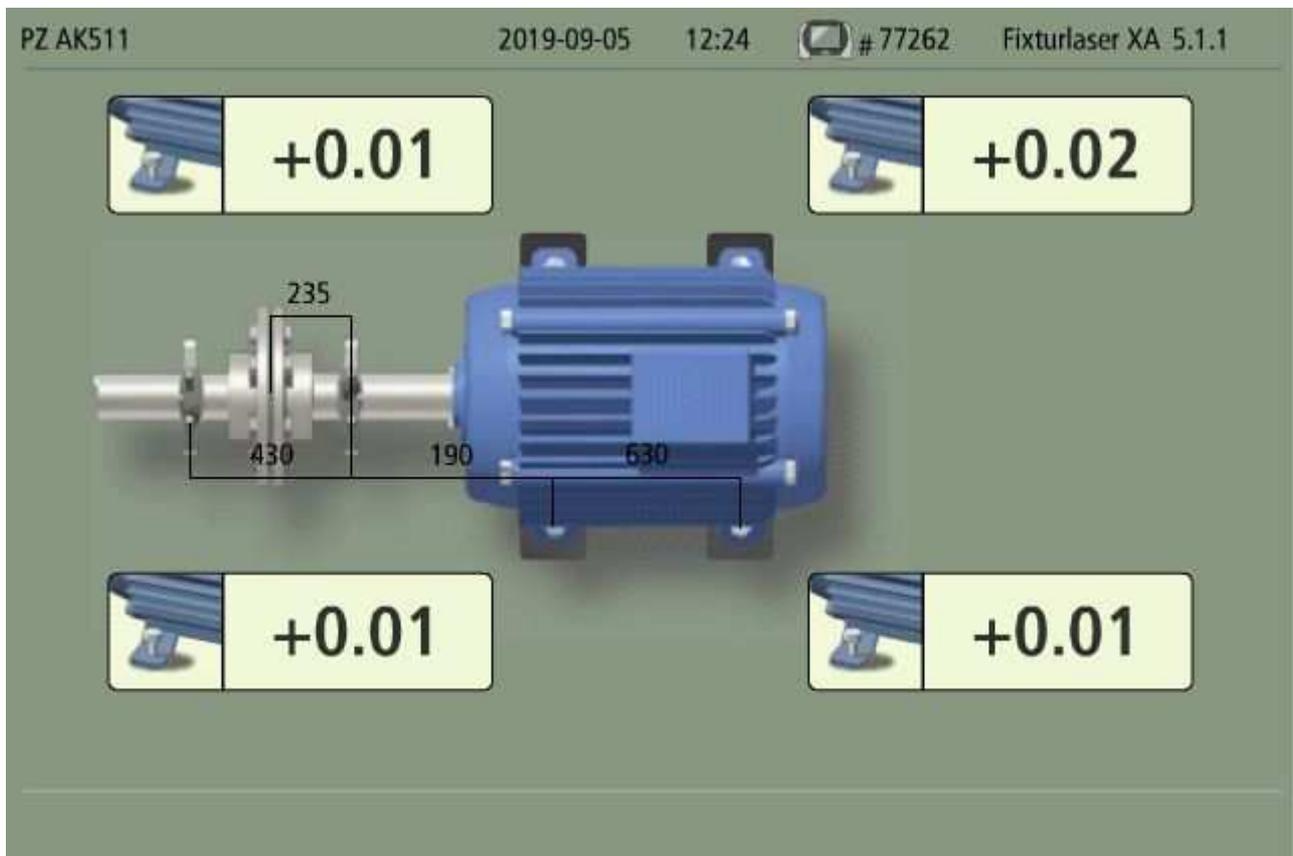
### **Piede Zoppo**

La non complanarità eccessiva può provocare una deformazione della carcassa del motore con conseguenti disturbi elettrici durante il funzionamento dello stesso.

Il valore registrato nel controllo del piede zoppo risulta essere entro i limiti di tolleranza.

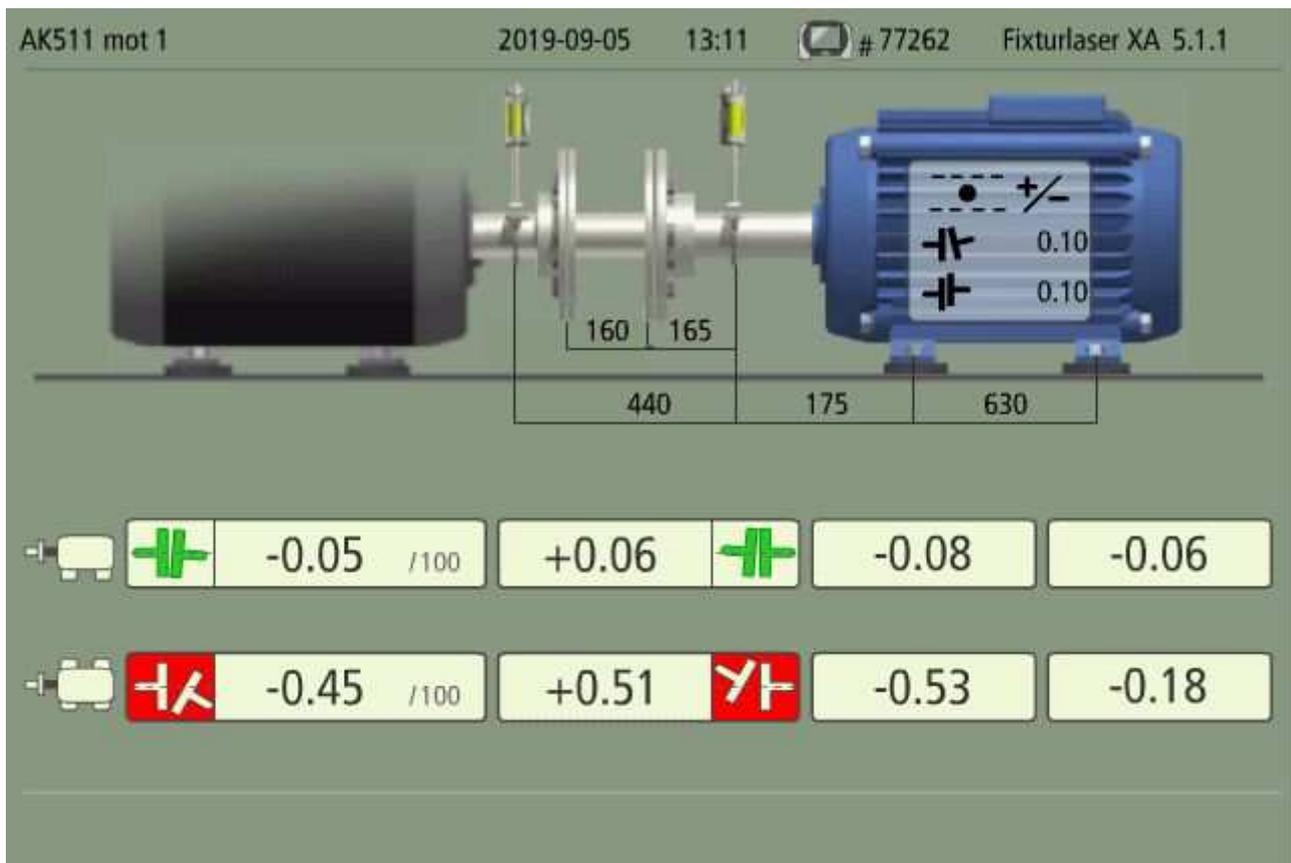
## Misura Prima della correzione

Il motore alla misurazione iniziale era disallineato in orizzontale.

A questo punto abbiamo proceduto ad effettuare l'allineamento e dopo le dovute correzioni si è riportato il motore all'interno delle tolleranze consigliate dai costruttori.

Inoltre non potendo avviare la macchina per poterla portare a regime sia elettrico che termico si consiglia di ricontrollare l'allineamento dopo un mese circa dalla messa in servizio per verificare eventuali anomalie dovute ai carichi di lavoro.

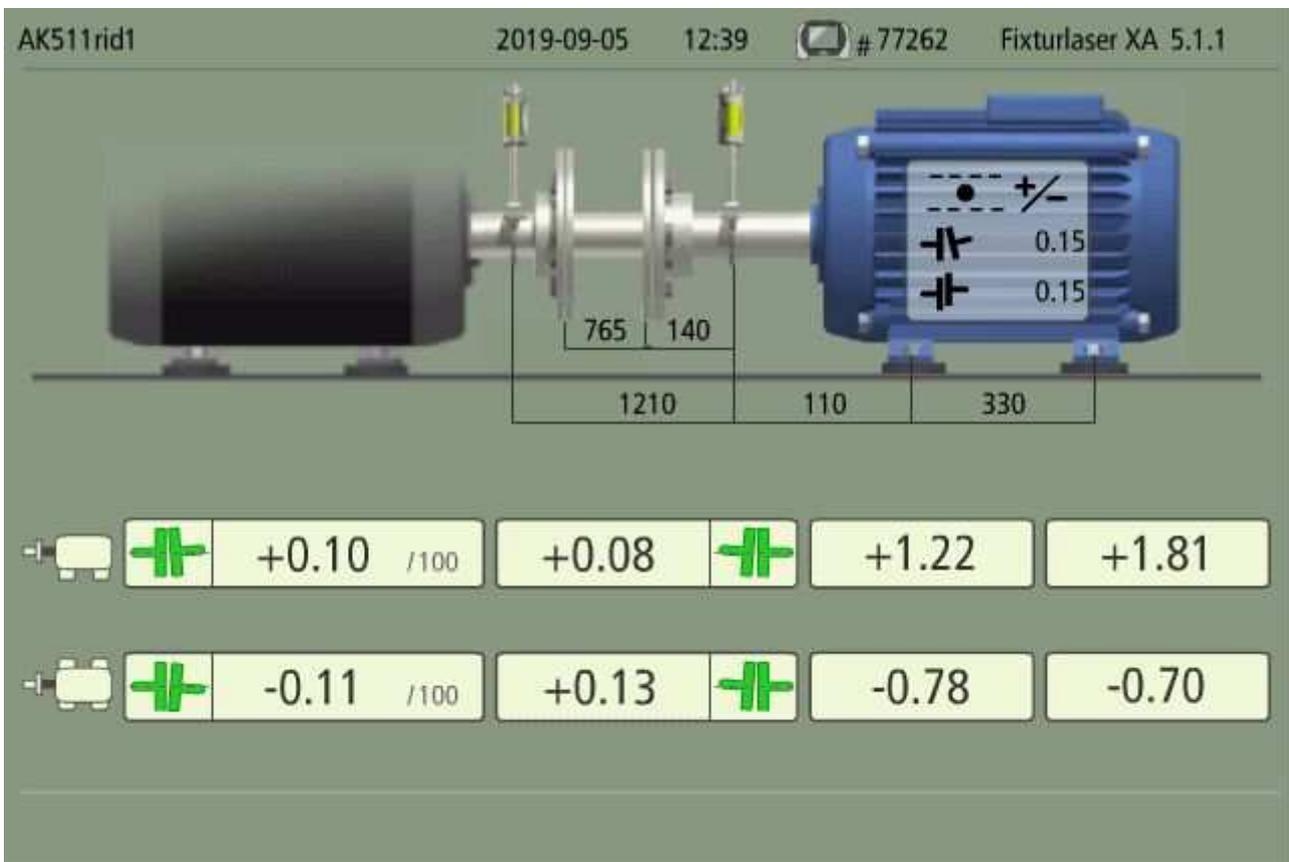
- **Misura Prima della correzione**

Il riduttore alla misurazione iniziale riportava un valore di disallineamento entro i Limiti di tolleranza

A questo punto abbiamo proceduto ad effettuare un affinamento dell'allineamento sull'orizzontale e dopo le dovute correzioni si riportato il motore all'interno delle tolleranze minime consigliate dai costruttori.

Inoltre non potendo avviare la macchina per poterla portare a regime sia elettrico che termico si consiglia di ricontrollare l'allineamento dopo un mese circa dalla messa in servizio per verificare eventuali anomalie dovute ai carichi di lavoro.

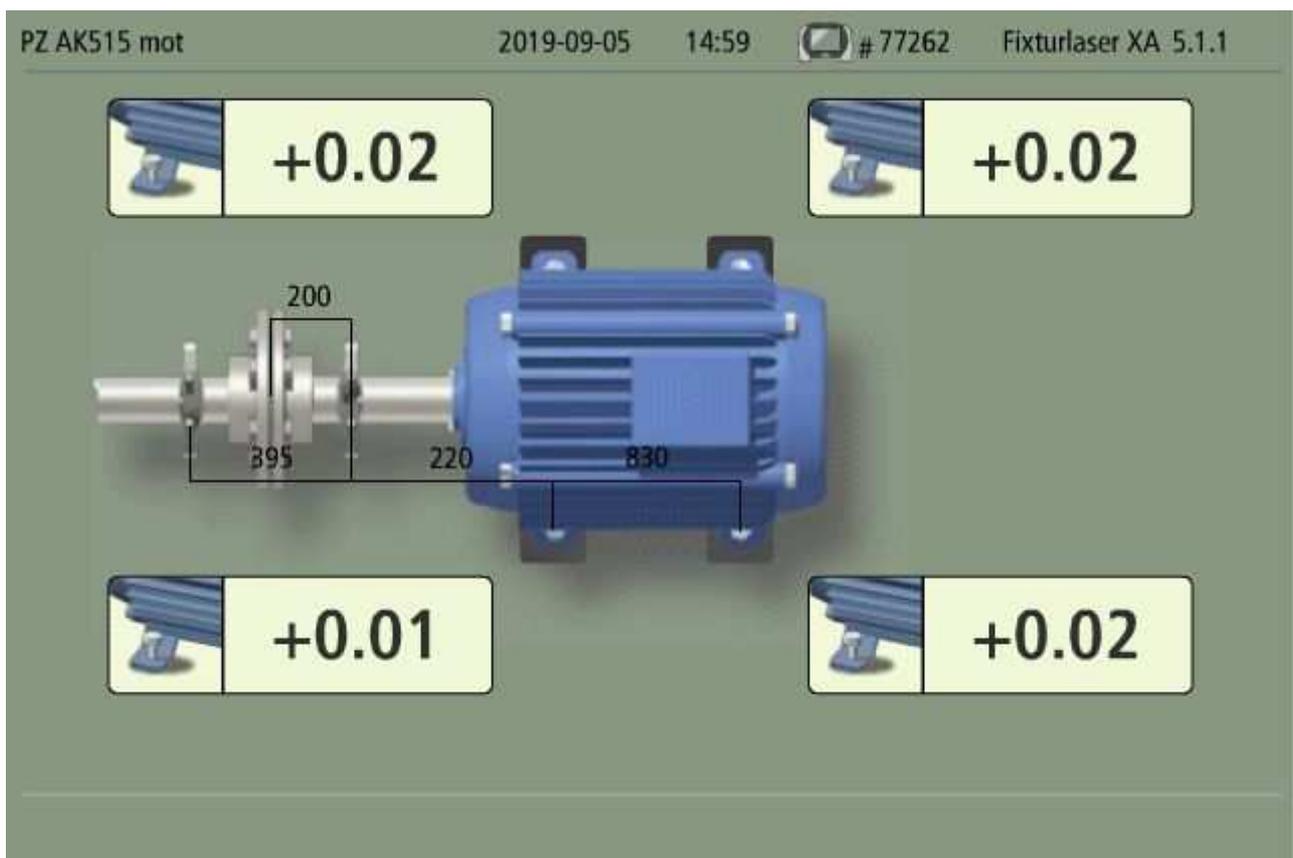
### **Piede Zoppo**

La non complanarità eccessiva può provocare una deformazione della carcassa del motore con conseguenti disturbi elettrici durante il funzionamento dello stesso.

Il valore registrato nel controllo del piede zoppo risulta essere entro i limiti di tolleranza.

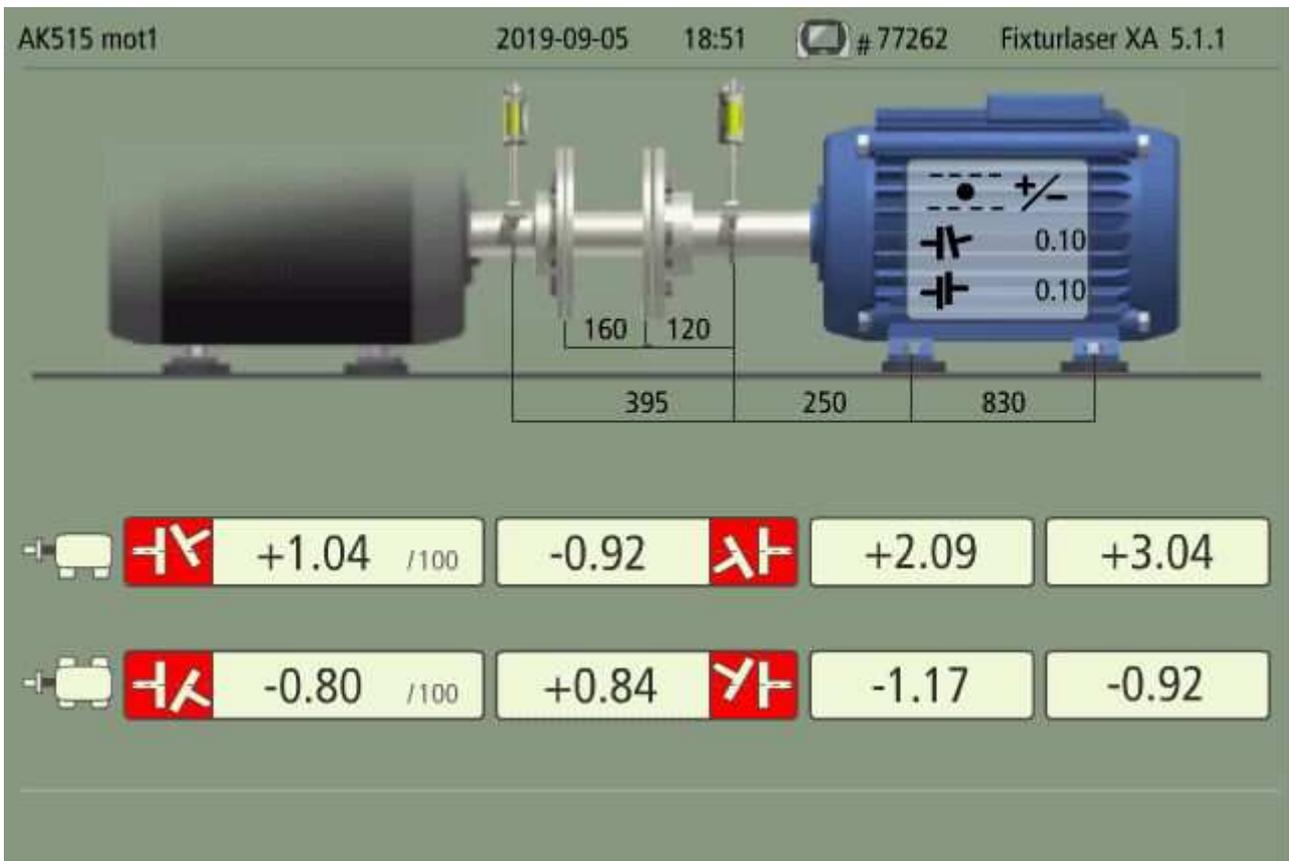
## Misura Prima della correzione

Il motore alla misurazione iniziale era disallineato sia verticalmente che orizzontalmente, A questo punto abbiamo proceduto ad effettuare l'allineamento e dopo le dovute correzioni si riportata il motore all'interno delle tolleranze consigliate dai costruttori. Inoltre non potendo avviare la macchina per poterla portare a regime sia elettrico che termico si consiglia di ricontrollare l'allineamento dopo un mese circa dalla messa in servizio per verificare eventuali anomalie dovute ai carichi di lavoro.

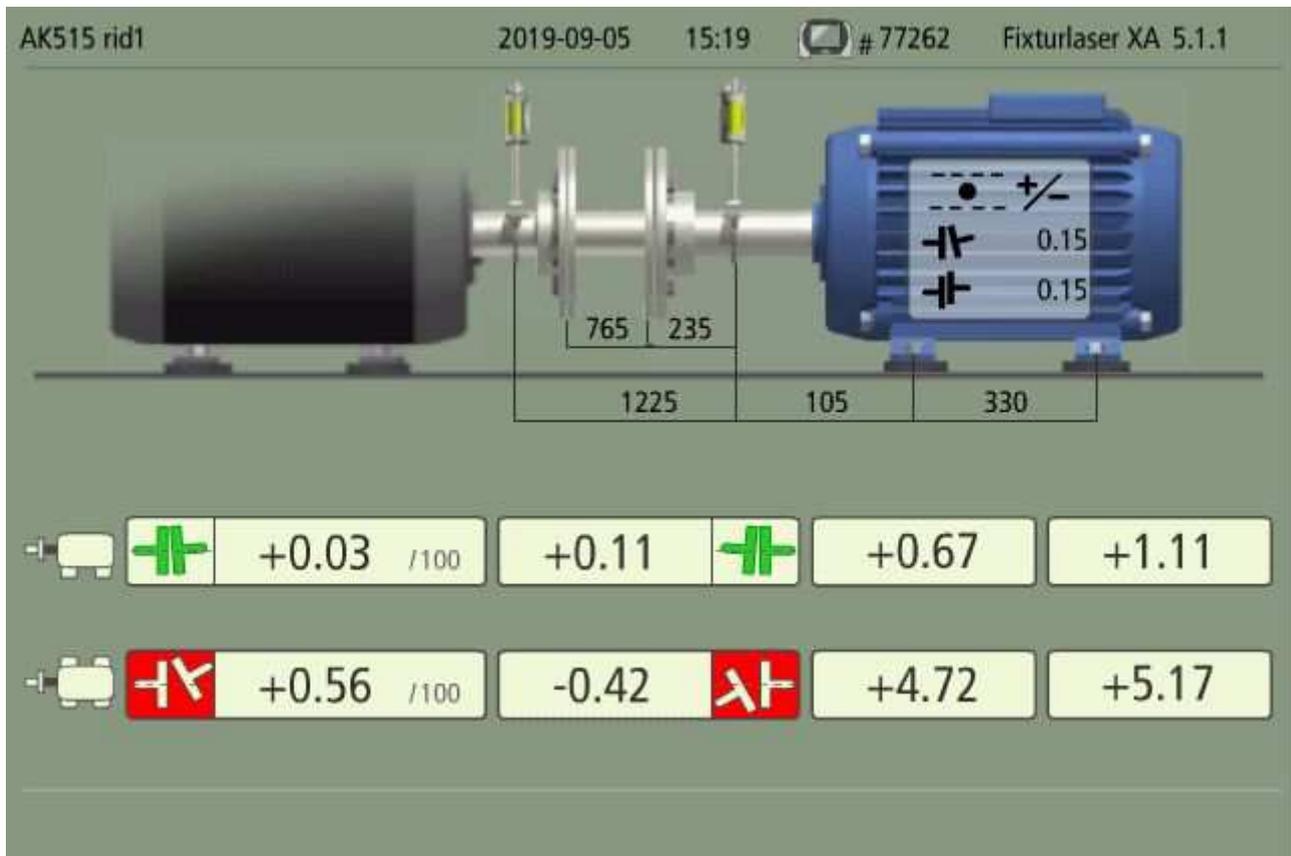
- **Misura Prima della correzione**

Il riduttore alla misurazione iniziale era disallineato in orizzontale,

A questo punto abbiamo proceduto ad effettuare l'allineamento e dopo le dovute correzioni si riportato il motore all'interno delle tolleranze consigliate dai costruttori.

Inoltre non potendo avviare la macchina per poterla portare a regime sia elettrico che termico si consiglia di ricontrollare l'allineamento dopo un mese circa dalla messa in servizio per verificare eventuali anomalie dovute ai carichi di lavoro.
