## Report Diagnostico

Cliente: **Mondoplastico S.p.A.**

Sito di misura: Ferentino

Data rilievi : 14/02/2022

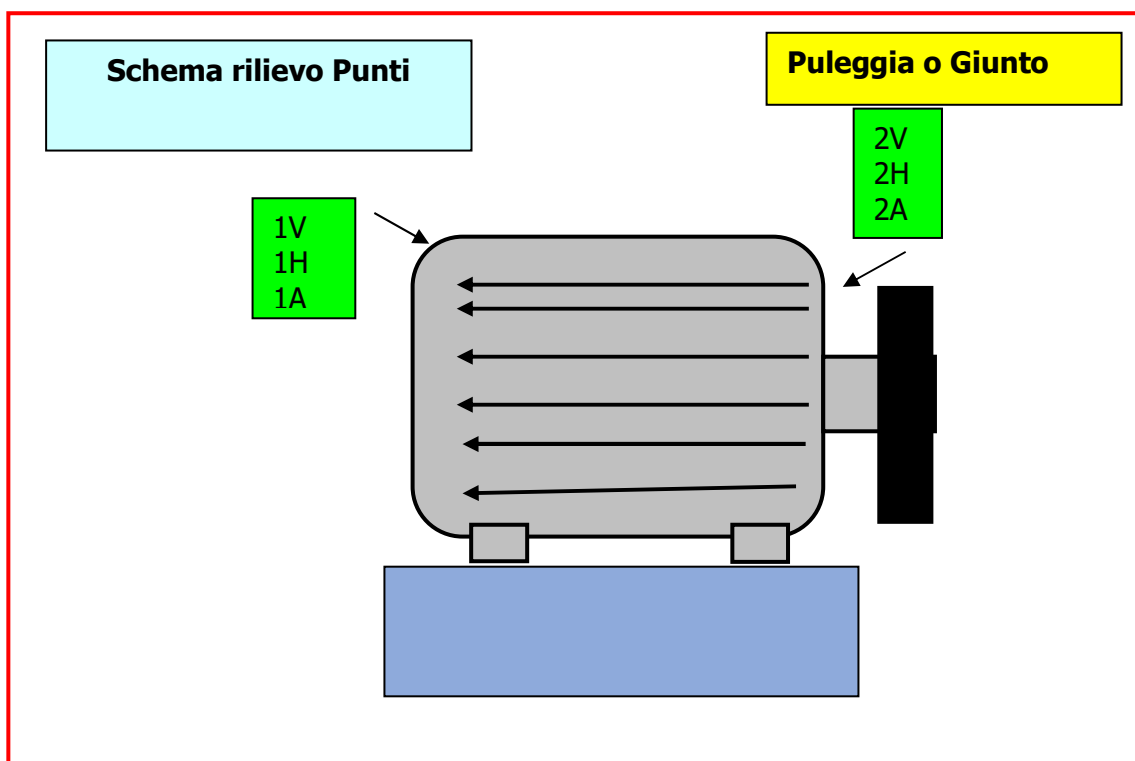
## 2 . Schema punti di misura

In figura è rappresentato lo schema dei punti di misura sul motore.

- Con le diciture H, V e A si intendono rispettivamente orizzontale, verticale ed assiale.
