## RAPPORTO VISITA

| CARTIERA BURGO | | Contatto: | |
| Macchina: ZR 4 - AE | | Ore di marcia: 55819 | |
| Numero di matricola: ARP 435171 | | Ore a carico: 47.591 | |

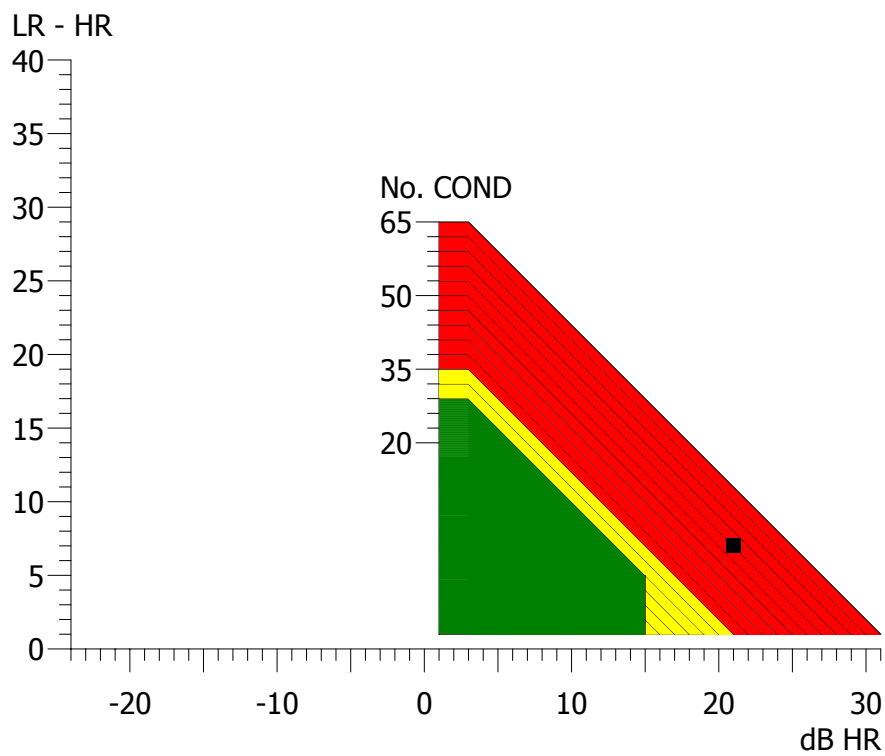
I-009.01 --> MOTORE LATO OPP.ACCOPPIATO

| Cuscinetto nr. | = 6316 SKF | NORM | = 45 | LUB | = |
| Nr. TYPE | = 1 | COMP | = 25 | COND | = 53 |
| Diametro medio | = 125 mm | LR | = 28 | Code | = D |
| RPM | = 1480 | HR | = 21 | | |

LE CONDIZIONI OPERATIVE DEI CUSCINETTI DEL MOTORE ELETTRICO LATO ACCOPPIATO SONO CRITICHE (**CODICE D**).  
 LE CONDIZIONI OPERATIVE DEI CUSCINETTI DELLA CAMPANA SONO CRITICHE (**CODICE D**).  
 LO SPETTRO IN FREQUENZA DELLE VIBRAZIONI NON EVIDENZIA AMPIEZZE CONSIDEREVOLI ALLE FREQUENZE CARATTERISTICHE DI ROTAZIONE DEGLI ORGANI CINEMATICI.

Proponiamo dato gli alti valori SPM la sostituzione del motore elettrico con altro da 250 kw; la revisione del moltiplicatore con la sostituzione dei cuscinetti e la sostituzione della tenuta; la sostituzione dei supporti antivibranti; il lavaggio e controllo in pressione idraulica dei scambiatori di calore; la manutenzione come da kit 16.000 ore di lavoro. (vedi offerta allegata)

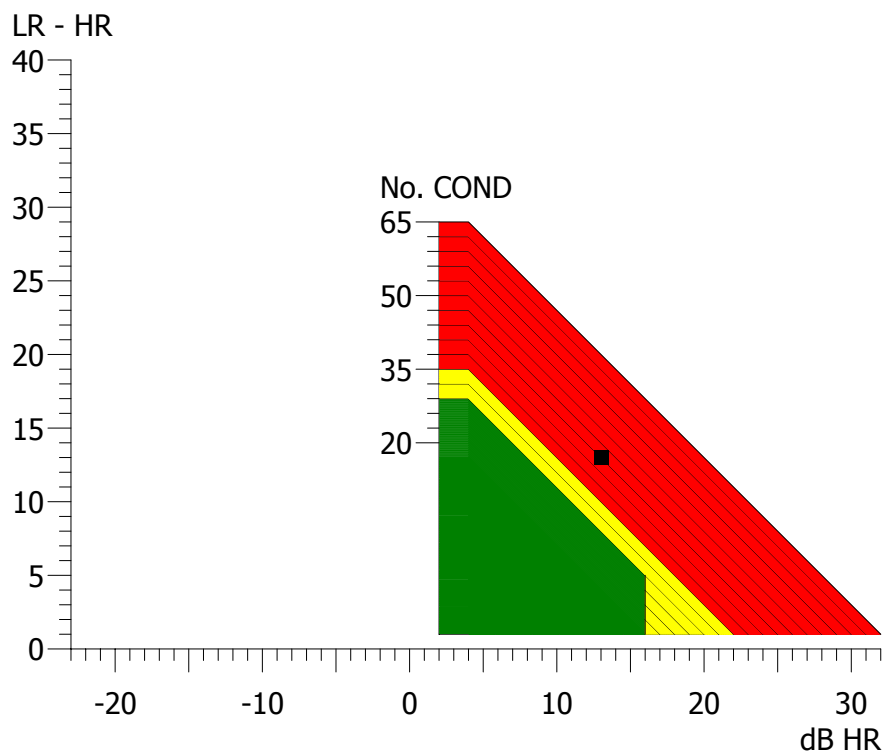
I-009.02 --> MOTORE LATO ACCOPPIATO

| Cuscinetto nr. | = 6319 SKF | NORM | = 46 | LUB | = |
| Nr. TYPE | = 1 | COMP | = 25 | COND | = 44 |
| Diametro medio | = 147.5 mm | LR | = 26 | Code | = D |
| RPM | = 1480 | HR | = 13 | | |

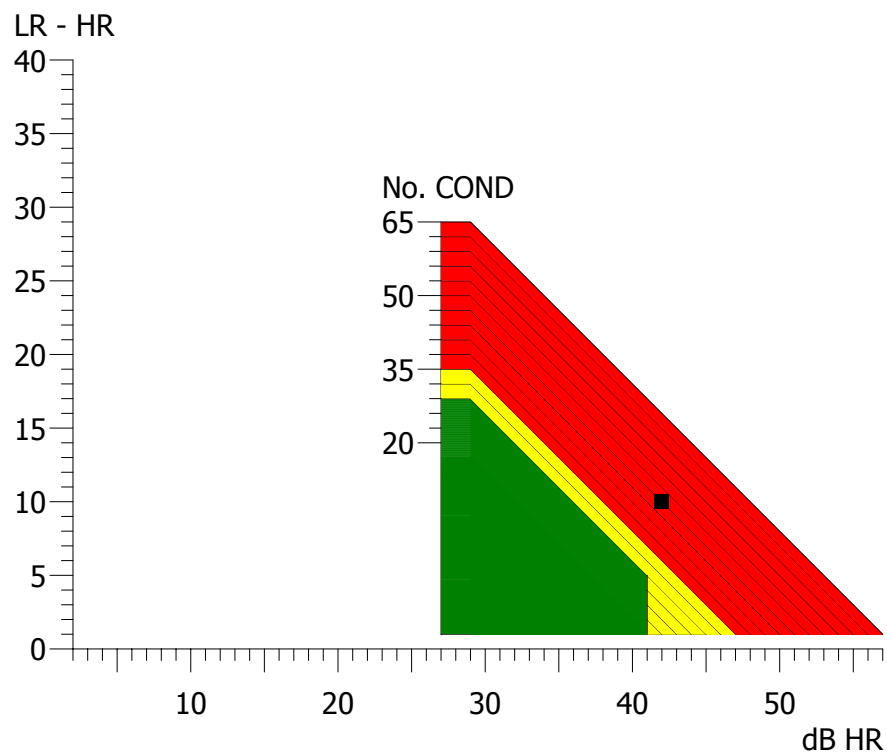
I-010.01 --> MOLTIPLICATORE LATO ACCOPPIATO

| Cuscinetto nr. | = 6318 SKF | NORM | = 46 | LUB | = |
| Nr. TYPE | = 1 | COMP | = 0 | COND | = 47 |
| Diametro medio | = 140 mm | LR | = 52 | Code | = D |
| RPM | = 1480 | HR | = 42 | | |

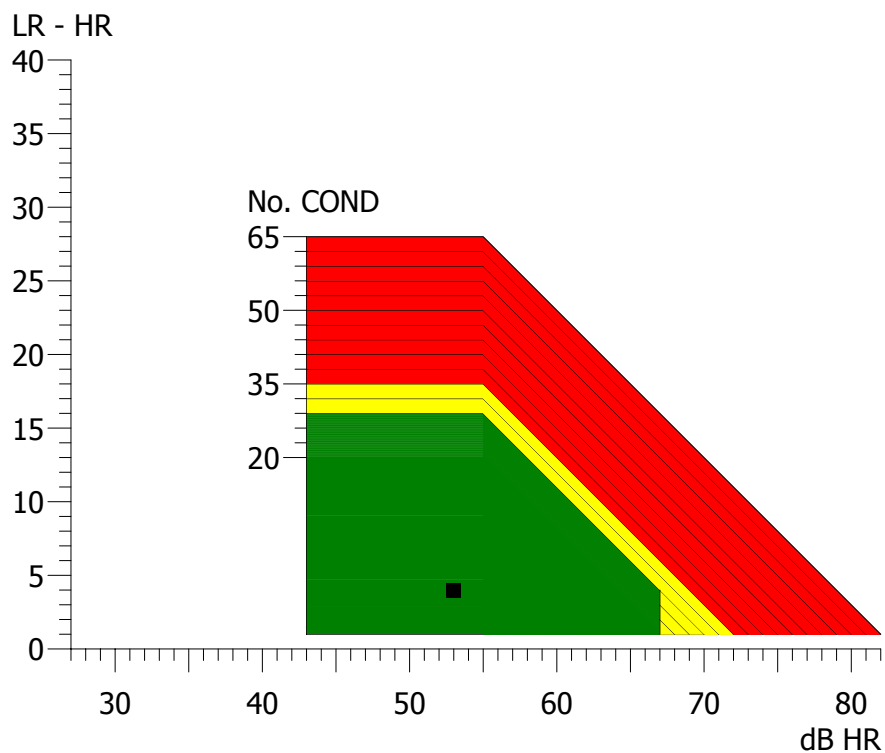
# I-011.01 --> 1.STADIO LATO ACCOPPIATO

Cuscinetto nr. = NU311E SKF  
 Nr. TYPE = 5  
 Diametro medio = 88 mm  
 RPM = 6200

NORM = 57  
 COMP = 0  
 LR = 57  
 HR = 53

LUB = 10  
 COND =  
 Code = A

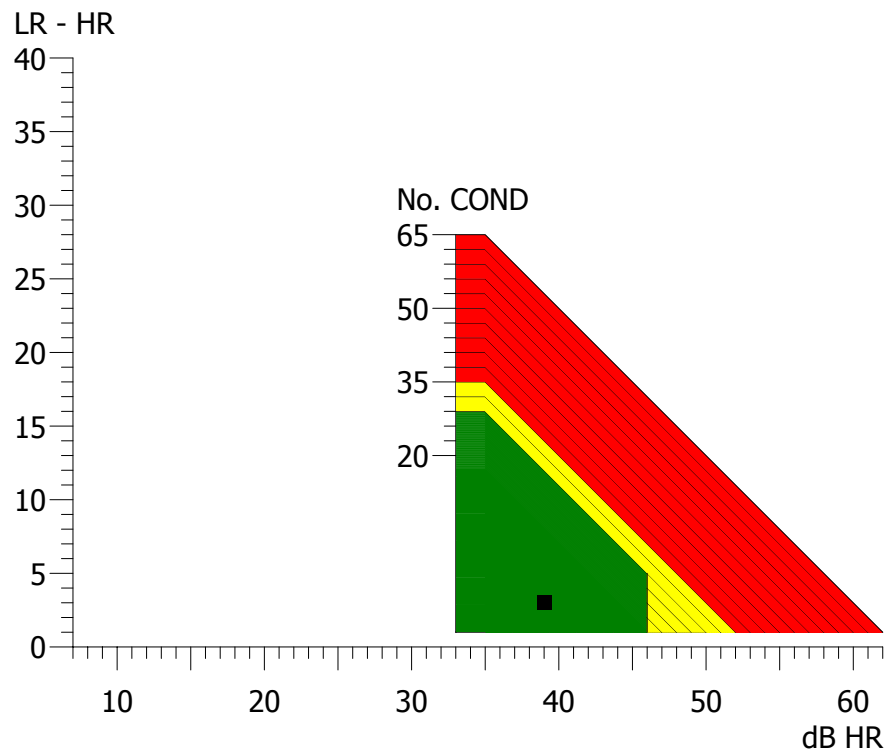
I-011.02 --> 1. STADIO LATO OPP.ACCOPPIATO

Cuscinetto nr. = QJ310 SKF  
 Nr. TYPE = 2  
 Diametro medio = 80 mm  
 RPM = 4134

NORM = 51  
 COMP = 0  
 LR = 42  
 HR = 39

LUB = 4  
 COND =  
 Code = A

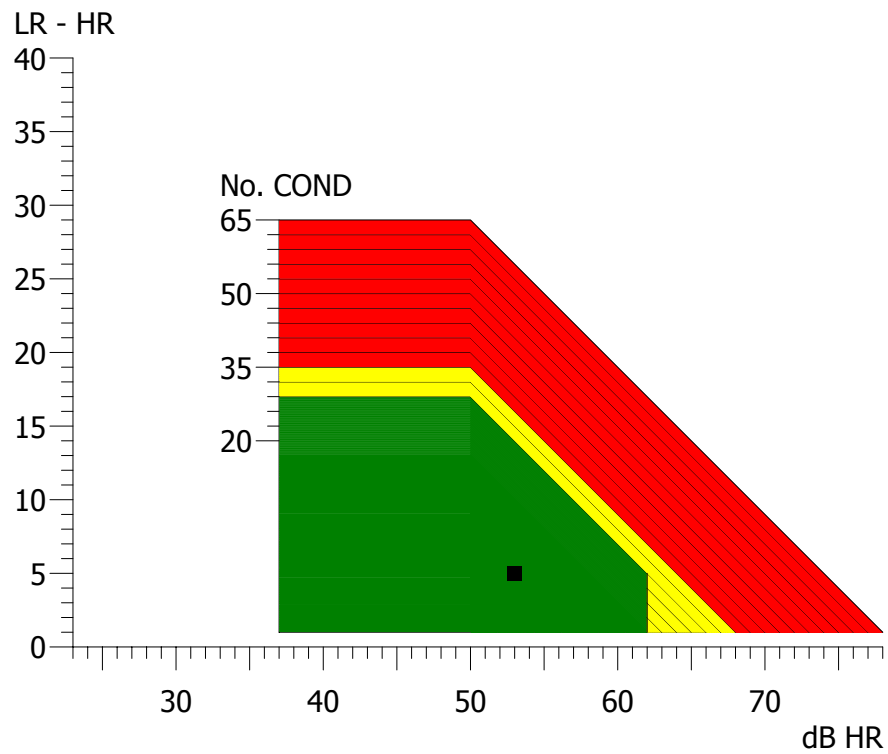
# I-013.01 --> 2.STADIO LATO ACCOPPIATO

Cuscinetto nr. = NU307E SKF  
 Nr. TYPE = 5  
 Diametro medio = 58 mm  
 RPM = 5988

NORM = 52  
 COMP = 0  
 LR = 58  
 HR = 53

LUB = 5  
 COND =  
 Code = A

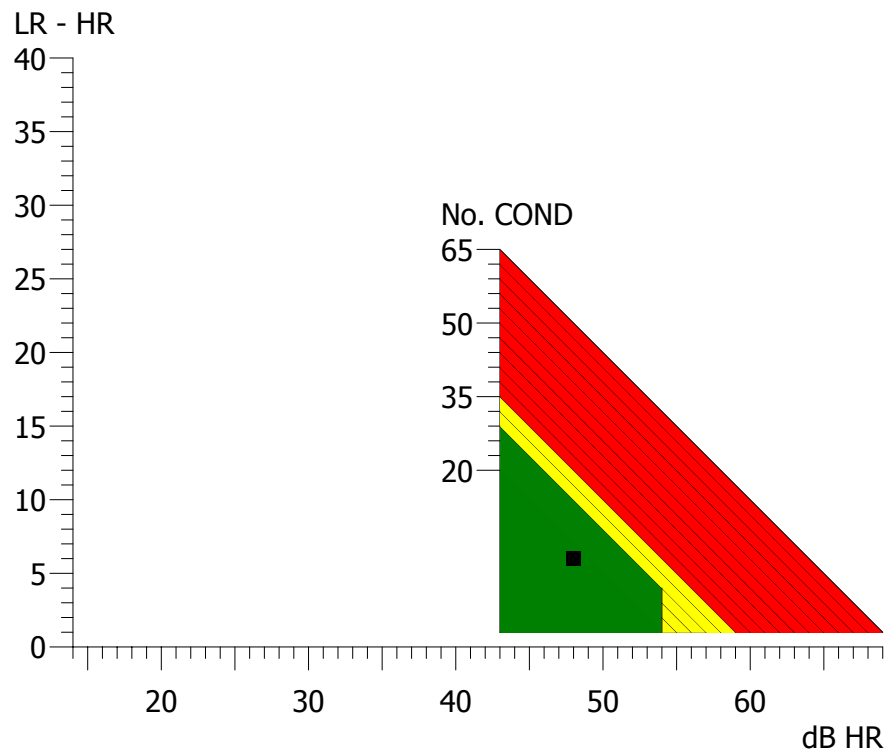
I-013.02 --> 2. STADIO LATO OPP.ACCOPPIATO

Cuscinetto nr. = QJ307 SKF  
 Nr. TYPE = 2  
 Diametro medio = 58 mm  
 RPM = 9000

NORM = 57  
 COMP = 0  
 LR = 54  
 HR = 48

LUB = 3  
 COND =  
 Code = A

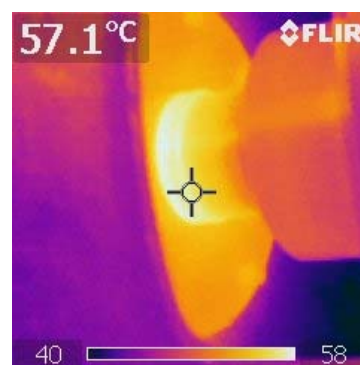
### **TERMOGRAFIA:**

SICOME MANCA LA PARETE CHE SEPARA IL LATO CALDO DEL COMPRESSORE DAL LATO DA RAFFREDDARE DEL MOTORE SI EVIDENZIA UN'ELEVATA TEMPERATURA SULLO SCUDO LATO ACCOPPIAMENTO.
