**Manutenzione Predittiva su**  
**Condizione e Proattiva**  
**Su**

**MIXER 126**

**03/10/2017 – 05/10/2017**

**Stabilimento Siniat S.P.A. di**  
**Sulmona**

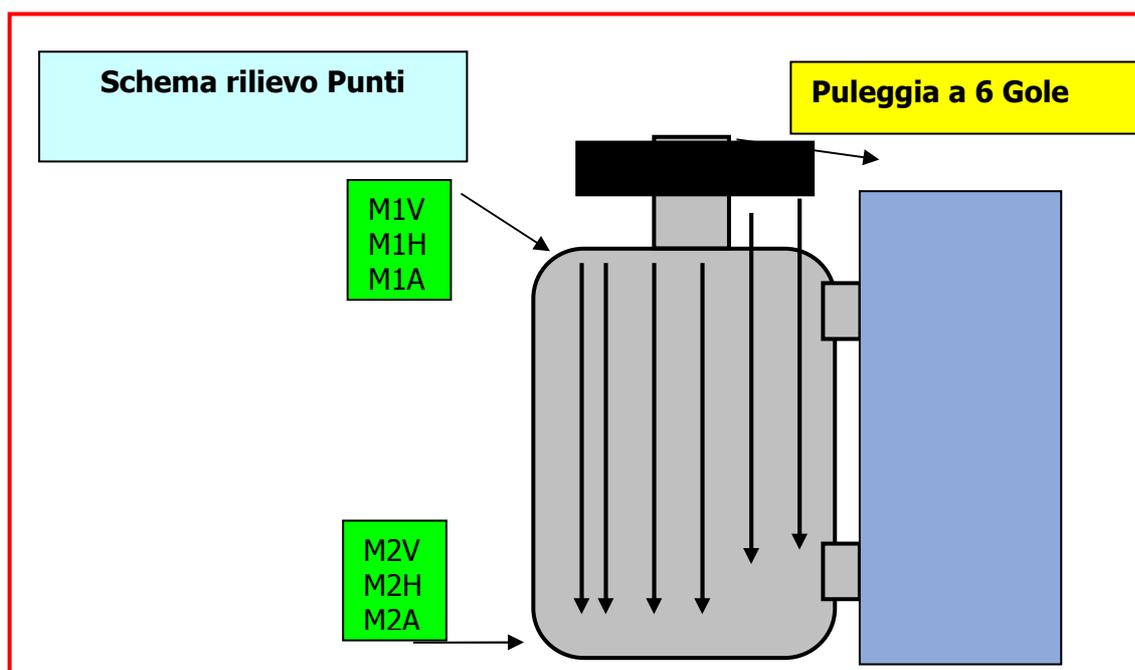
In figura è rappresentato lo schema dei punti di misura sul motore.

- Con le diciture H, V e A si intendono rispettivamente orizzontale, verticale ed assiale. Le misure sono state acquisite senza carico e comunque dopo svariate ore di lavoro sia del mixer
