Manutenzione Predittiva su
Condizione e Proattiva
Analisi di vibrazioni Nel
Vostro Stabilimento

Stabilimento ETEX BUILDING
PERFORMANCE di Corfinio

Report Diagnostico

Cliente: **ETEX BUILDING PERFORMANCE**

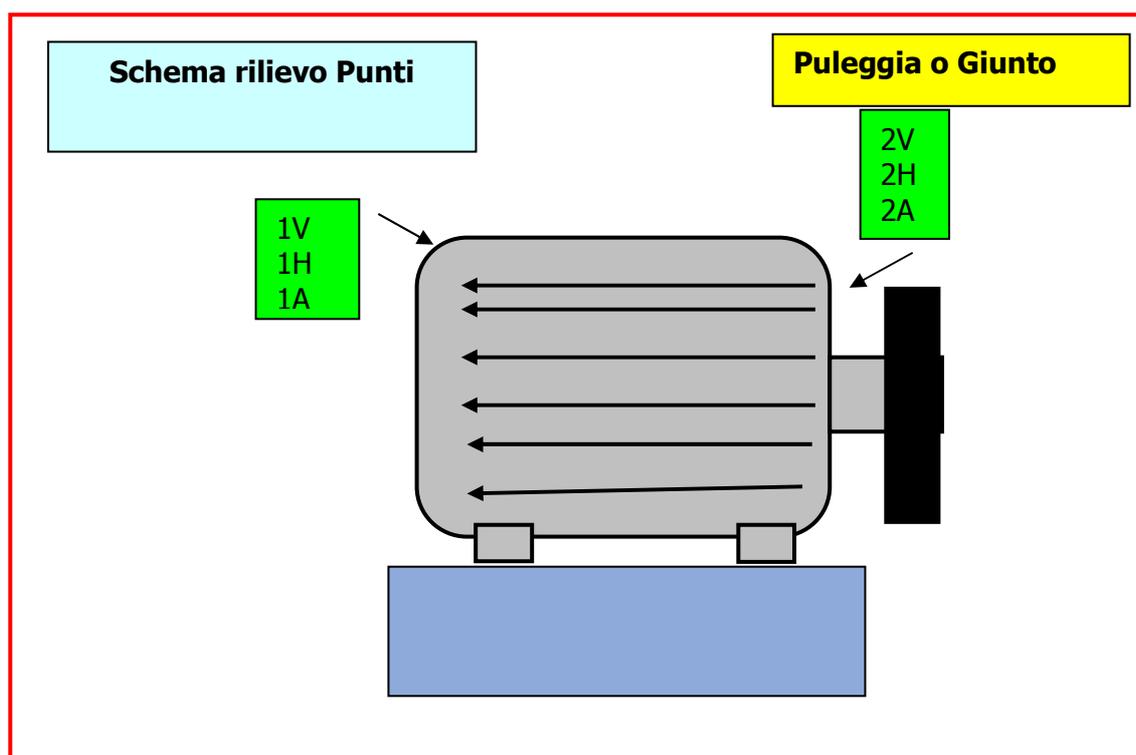
2 . Schema punti di misura

In figura è rappresentato lo schema dei punti di misura sul motore.

- Con le diciture H, V e A si intendono rispettivamente orizzontale, verticale ed assiale. Le misure sono state acquisite senza carico e comunque dopo svariate ore di lavoro sia del mixer
