RELAZIONE TECNICA

OGGETTO: ANALISI VIBRAZIONI SU MOTORI ABB TIPO HXR400LD4

KW.400 N. 4610578 E N. 4610579 POS. MAJ04P001 E MAJ05P001

COMMITTENTE : Sorgenia Power S.p.A.

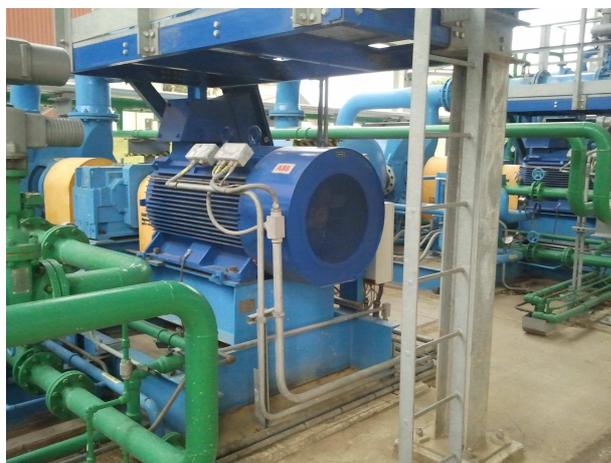
Foto Pompa Motore

Dalle analisi di vibrazione che alleghiamo alla presente si evidenzia che le macchine senza il carico delle pompe hanno un livello di vibrazione molto basso e comunque l'unica frequenza che spicca è al doppio della frequenza di rotazione. Queste vibrazioni sono normalmente riconducibili o a vibrazioni elettriche o disallineamenti ma visto il basso carico lo scorrimento è bassissimo, il motore gira praticamente alla velocità sincrona 1498 RPM, il fenomeno non è particolarmente evidente. Lo stesso valore delle vibrazioni è estremamente basso. Quello che comunque è da rilevare che quando precedentemente è stata provata la macchina con la pompa con carico d'acqua al 35% la macchina pur avviandosi denotava una scarsa coppia tanto che l'avviamento nonostante fosse diretto avveniva in diversi secondi. Se poi portavamo il livello dell'acqua al 50% il motore non riusciva più a partire. Questo fenomeno è spesso riconducibile ad un difetto sul rotore.

- 1. Effettuare una analisi più approfondita dei motori attraverso una verifica a motore smontato per controllare con accuratezza la gabbia rotorica ed eventuali corto circuiti statorici che determinano una caduta della coppia di spunto.**
- 2. Di verificare quale è il livello ottimale di acqua delle pompe al momento della partenza delle stesse e della coppia che necessita per essere avviata.**
