## **Manutenzione Predittiva su Condizione e Proattiva**

**MOTORI POMPE 11LAC10 ANSALDO CT560 KW.2320 V.6000**

**MOTORI POMPE 12LAC10 ANSALDO CT560 KW.2320 V.6000**

# **SORGENIA POWER**

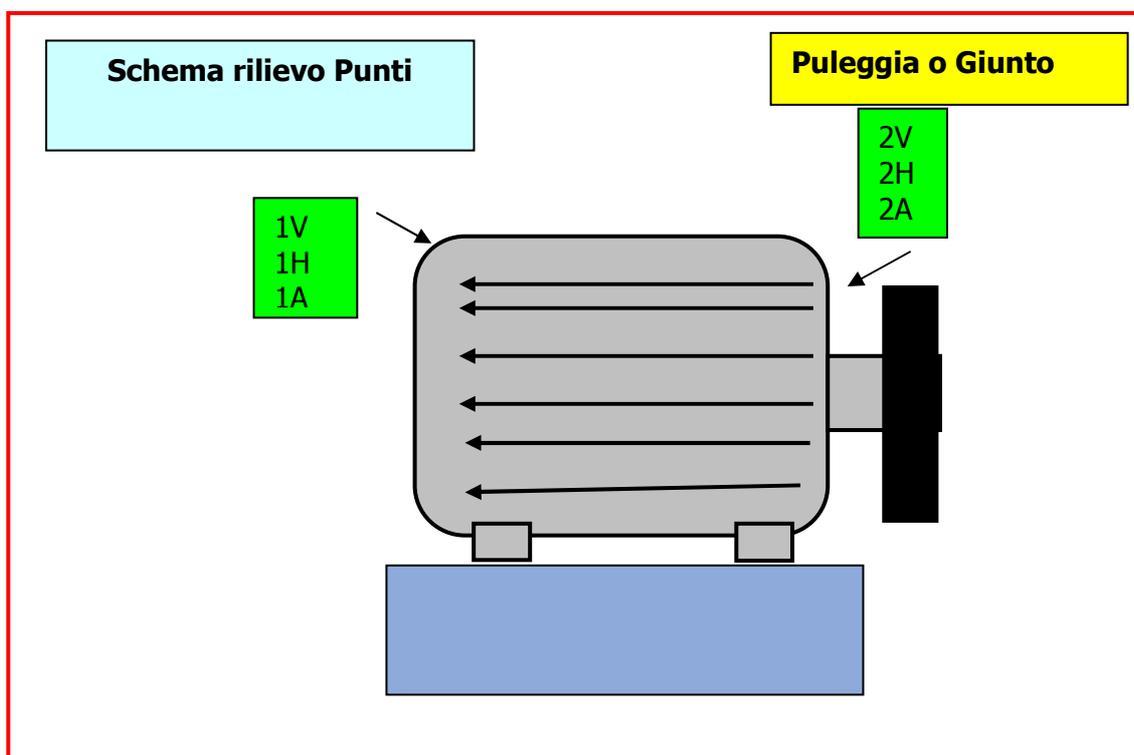
### . Schema punti di misura Vibrazioni

In figura è rappresentato lo schema dei punti di misura sul motore.

- Con le diciture H, V e A si intendono rispettivamente orizzontale, verticale ed assiale. Le misure sono state acquisite con carico – Amp.69 U – Amp.73 V – Amp.73 W e giri 2973.
