**SEIPEE S.p.A.**

**Data/date: 20/09/2019**

**RMC: 294 ; AUI 305 del 26/08/2019**

| Motore / motor: GM280M 2 B3 90kW 400/690v 50Hz |

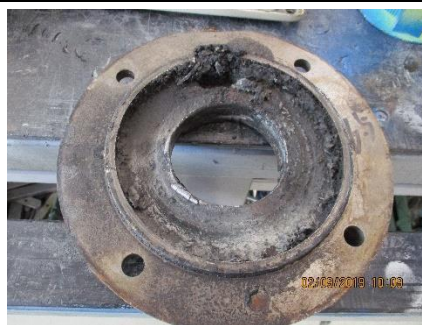
| Analisi del Problema/ Problem Analysis | Resp. Barbolini |
|---|---|
| Una volta arrivato in Seipée abbiamo provato a far girare manualmente l'albero e abbiamo constatato la difficoltà nel farlo girare.<br>In ogni caso abbiamo effettuato il suo controllo elettrico che ha dato esito negativo sia in termini di rigidità che di isolamento elettrico.<br>E' poi stato aperto il coperchietto cuscinetto anteriore, constatandone la scarsa presenza del grasso e la sua completa vetrificazione F2 - F3.<br>Il cuscinetto risulta poi completamente sgabbiato, e dopo aver rimosso gli scudi abbiamo constatato la completa bruciatura dell'avvolgimento (immagini F4, F5, F6 ), come per altro aveva evidenziato l'analisi strumentale. | Data/date<br>02/09/2019 |

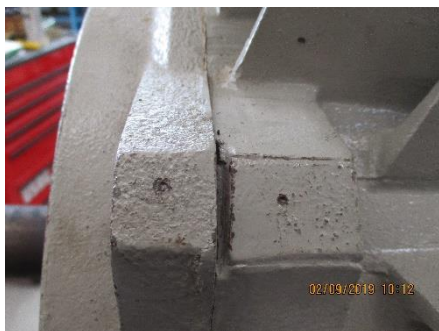
F7

| Cause del problema / Causes | Resp. Barbolini |
|---|---|
| <p>La causa della rottura può essere dovuta a svariati fattori:</p> <ol style="list-style-type: none"> <li>1) Mancata lubrificazione dei cuscinetti</li> <li>2) Lubrificazione eseguita non rispettando gli intervalli consigliati</li> <li>3) Grasso impiegato non idoneo</li> <li>4) Eccessivo surriscaldamento dovuto a: <ol style="list-style-type: none"> <li>a) un impiego del motore a condizioni di utilizzo ben al disopra dei suoi limiti ( sovraccarico )</li> <li>b) alimentazione prolungata a due sole fasi</li> <li>c) alimentazione con sovra o sotto tensione per periodi prolungata.</li> </ol> </li> <li>5) La rottura del cuscinetto può aver danneggiato in modo irreparabile gli avvolgimenti.</li> <li>6) Eccessivi carichi radiali e/o assiali dell'applicazione che hanno portato nel tempo alla rottura precoce del cuscinetto.</li> </ol> <p>Inoltre è stato aperto ( presenza di bulinature che non sono presenti sui motori standard che escono da Seipee F7).</p> | <p>Data/date</p> <p>25/09/2019</p> |
