SEIPEE S.p.A.

RMC: 295; AUI 305 del 26/08/2019

Motore / motor: GM225M 2 B5 45kW 400/690v 50Hz

N° serie / serial Nr GJ011916267 (F1) → produzione Gennaio 2019

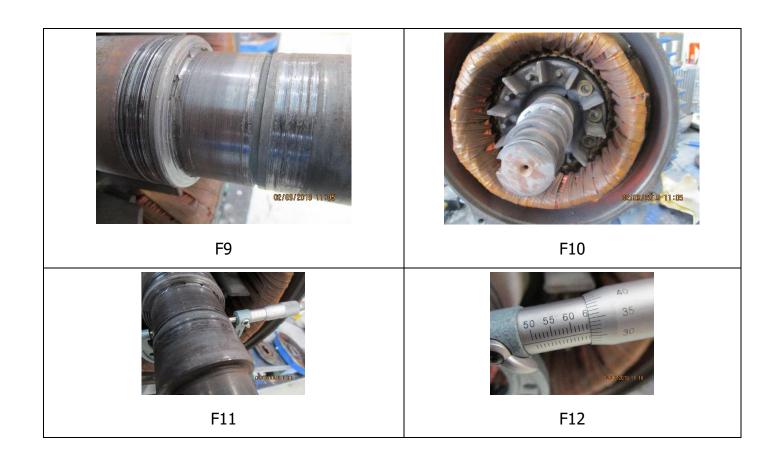
Analisi del Problema/ Problem Analisys	Resp. Barbolini
Il motore non si riusciva a farlo girare a mano.	Data/date
Abbiamo smontato il copriventola e constatato che la ventola era	02/09/2019
completamente colata sul motore F2 - F3.	
E' stato effettuato il controllo elettrico che ha dato esito positivo sia in termini	
di rigidità che di isolamento elettrico, il motore risulta a prova strumentale	
con avvolgimenti ancora funzionanti.	
Il motore è poi stato smontato per il controllo delle parti meccaniche; come si	
può vedere il cuscinetto è completamente sgabbiato, ed inoltre ha continuato	
a girare arrivando a grippare e a far girare l'albero sull'anello interno del	
cuscinetto medesimo, portando poi anche alla rottura del coperchietto del	
cuscinetto(F2, f3, F4, F5, F6, F7, F8, F9 F10, F11, F12).

Inoltre come detto in precedenza la ventola risulta completamente fusa sullo scudo, sintomo di un surriscaldamento completamente fuori controllo.

Conclusioni / Conclusions	Resp. Barbolini
Per quanto concerne la parte tecnica, non conoscendo nello specifico le	Data/date
condizioni di utilizzo, non possiamo escludere a priori anche un difetto del	30/09/2019
cuscinetto, pertanto si potrebbe riconoscere una garanzia parziale del motore,	
la cui quota dovrebbe essere concordata con il ns. commerciale	
Per rimettere in funzione il motore è necessario rifare l'albero, sostituire	
cuscinetti e coperchietti di chiusura cuscinetti oltre che la sostituzione della	
ventola.
