RELAZIONE TECNICA

OGGETTO: INTERVENTO TECNICO SU VS. MOTORI C.A.

REPARTO : TEXOL S.R.L. – POMPA VUOTO

SIMOTOP S.P.A.

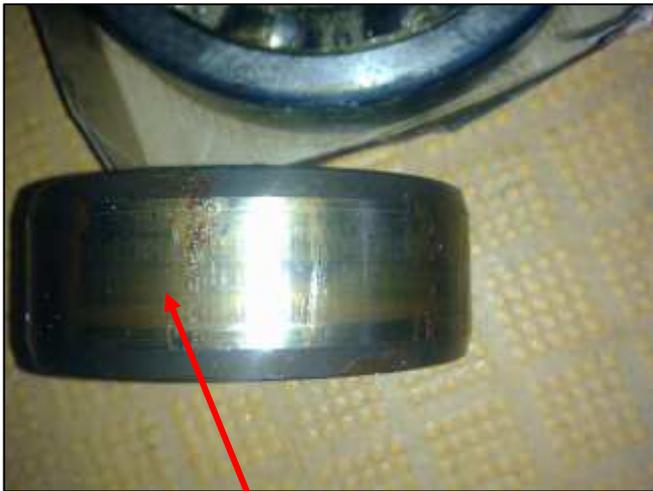
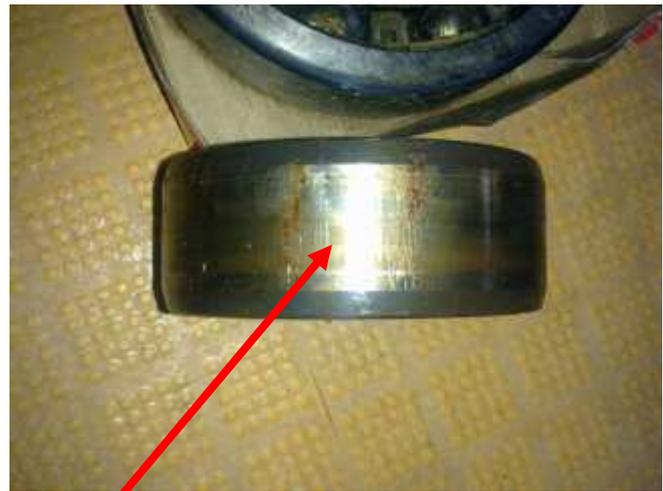
Da una prima analisi visiva la perdita di lubrificante era molto contenuta, mentre si rilevava una vibrazione di intensità piuttosto alta. Si è provveduto quindi alle analisi strumentali che hanno evidenziato una vibrazione nell'ordine di 9 mm/sec lato puleggia e di 3 mm/sec lato opposto puleggia alla frequenza di rotazione del motore. Con lo strumento T30 abbiamo verificato anche il rumore dei cuscinetti con il metodo Shock Pulse Meter che era di 16/20 dBc rientrante nel campo tollerabile. La temperatura rilevata sul cuscinetto era di 47°C. Inoltre analizzando i cuscinetti usati dei motori montati in precedenza sulla stessa postazione si è evidenziato in maniera inequivocabile passaggio di corrente sugli stessi (vedi foto allegata)

Le impronte di righe parallele su cuscinetti sono dovute a passaggio di corrente sullo stesso.

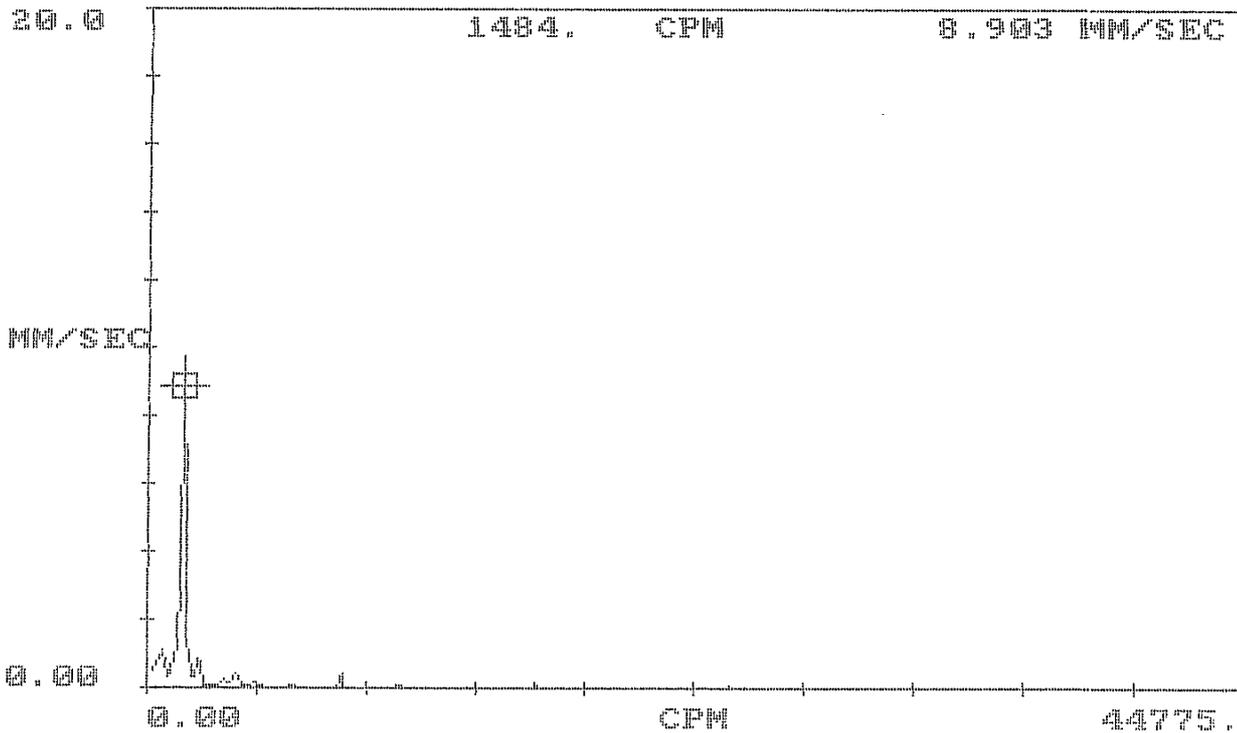
LATO POLEGGIA

PUNTO #150 TEXOL -M1H
 [POMPA VUOTO ,]

SPETTRO =9.42 MM/SEC RMS DIGIT

Da quanto analizzato e visionato la vibrazione essendo localizzata lato puleggia potrebbe derivare da una cattiva equilibratura della puleggia per cui il cliente si è dimostrato d'accordo ad inviarci una puleggia da equilibrare e rifare quindi le prove sul motore disaccoppiandolo dalla pompa facendolo girare con e senza puleggia equilibrata. Per quanto riguarda il passaggio di corrente sul cuscinetto del motore ci ha chiesto di fare un'offerta per l'analisi della rete elettrica per verificare da dove provengono questi disturbi e come intervenire. Infatti a prescindere dal problema della vibrazione il cliente si è lamentato che nel tempo è stato costretto a sostituire più volte i cuscinetti dei motori sulla postazione in esame con tempistiche molto ravvicinate non capendone la motivazione.

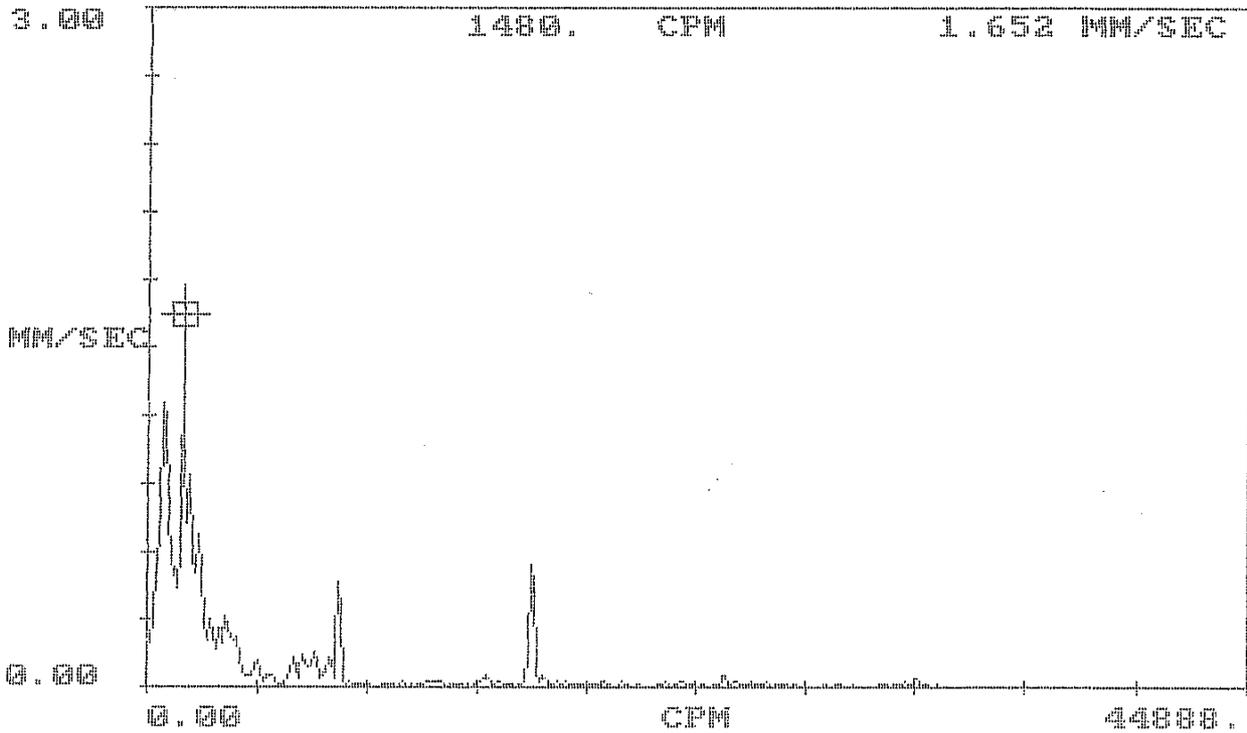
LATO OPP. PULEGGIA

PUNTO #153 TEXOL -M2H
 [POMPA VUOTO ,]

SPETTRO =3.07 MM/SEC RMS DIGIT
