Intervento tecnico REM

SEVEL S.p.A.

Atessa (CH)

27 Gennaio 2012

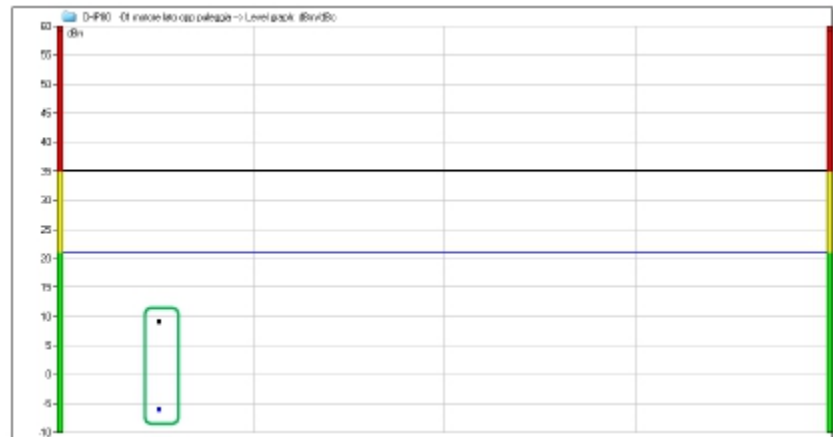
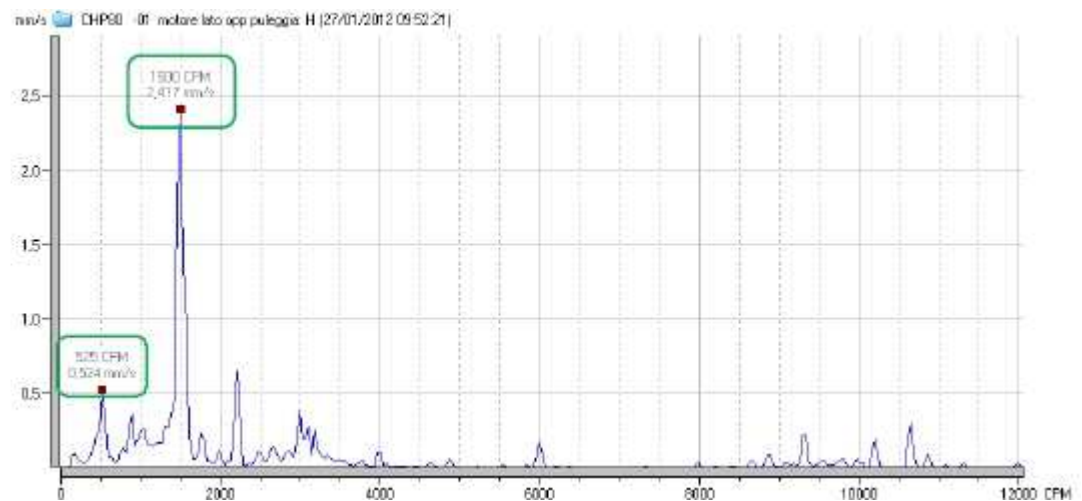
CHP80 -01 motore lato opp puleggia

| Data / Ora | dBm | dBo | RPM |
|---|---|---|---|
| 27/01/2012 09:51:15 | 9 | -6 | 1500 |

| Data / Ora | RPM1 | Disp. Rms (µm) | Vel. Rms (mm/s) | Acc. Rms (m/s²) |
|---|---|---|---|---|
| 27/01/2012 09:52:21 | 1500.0 | 23.87 | 3.23 | 0.87 |

| Data / Ora | RPM1 | Disp. Rms (µm) | Vel. Rms (mm/s) | Acc. Rms (m/s²) |
|---|---|---|---|---|
| 27/01/2012 09:52:39 | 1500.0 | 11.63 | 1.38 | 0.70 |

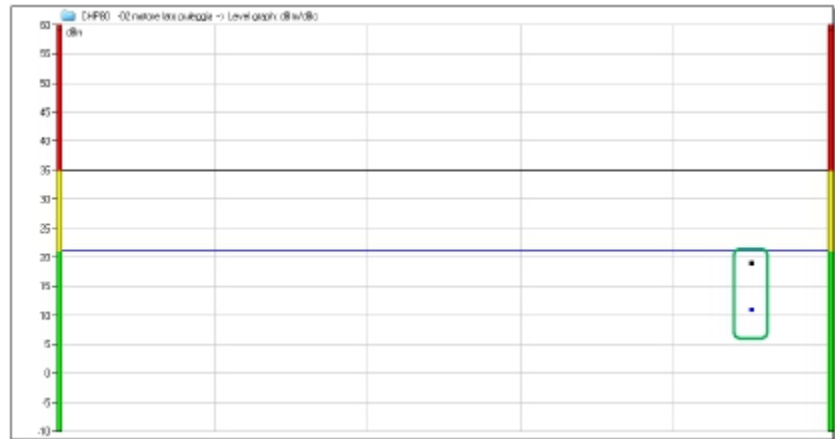
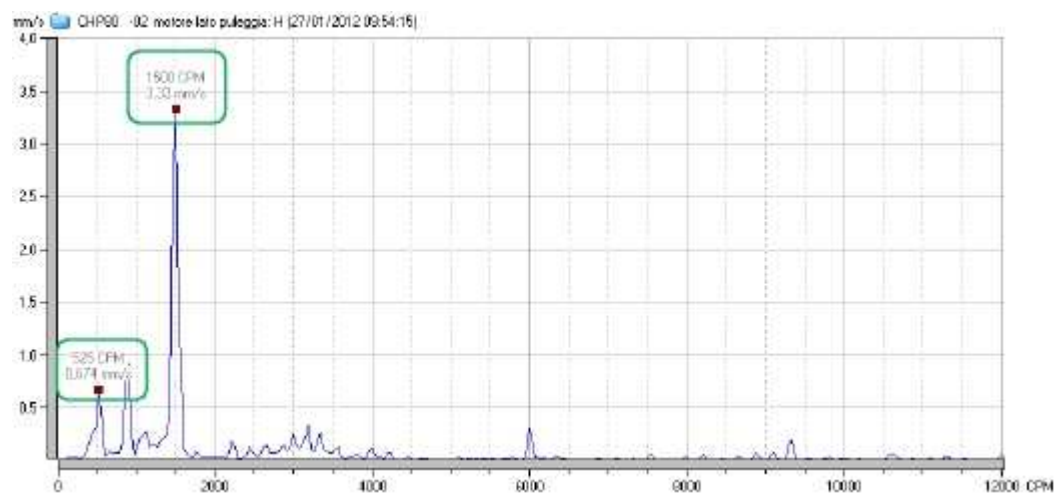
CHP80 -02 motore lato puleggia

| Data / Ora | dBm | dBc | RPM |
|---|---|---|---|
| 27/01/2012 09:56:24 | 19 | 11 | 1500 |

| Data / Ora | RPM1 | Disp. Rms (µm) | Vel. Rms (mm/s) | Acc. Rms (m/s²) |
|---|---|---|---|---|
| 27/01/2012 09:54:15 | 1500.0 | 30.37 | 4.05 | 0.81 |

| Data / Ora | RPM1 | Disp. Rms (µm) | Vel. Rms (mm/s) | Acc. Rms (m/s²) |
|---|---|---|---|---|
| 27/01/2012 09:54:55 | 1500.0 | 36.76 | 2.95 | 0.57 |

| Data / Ora | RPM1 | Disp. Rms (µm) | Vel. Rms (mm/s) | Acc. Rms (m/s²) |
|---|---|---|---|---|
| 27/01/2012 09:55:09 | 1500.0 | 70.29 | 5.01 | 0.66 |

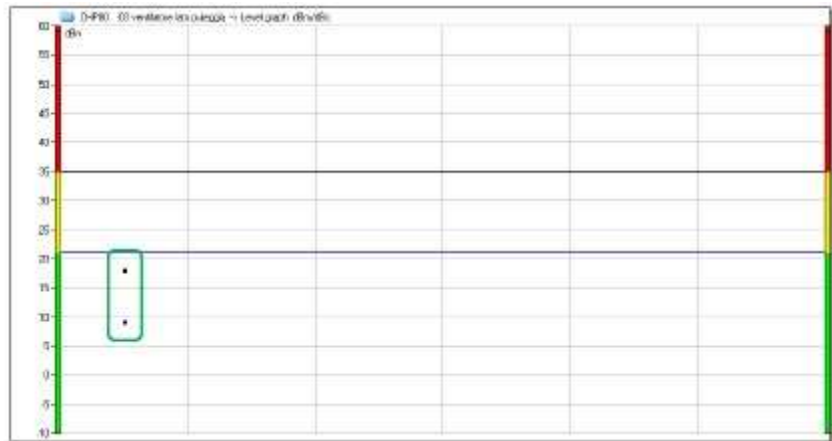
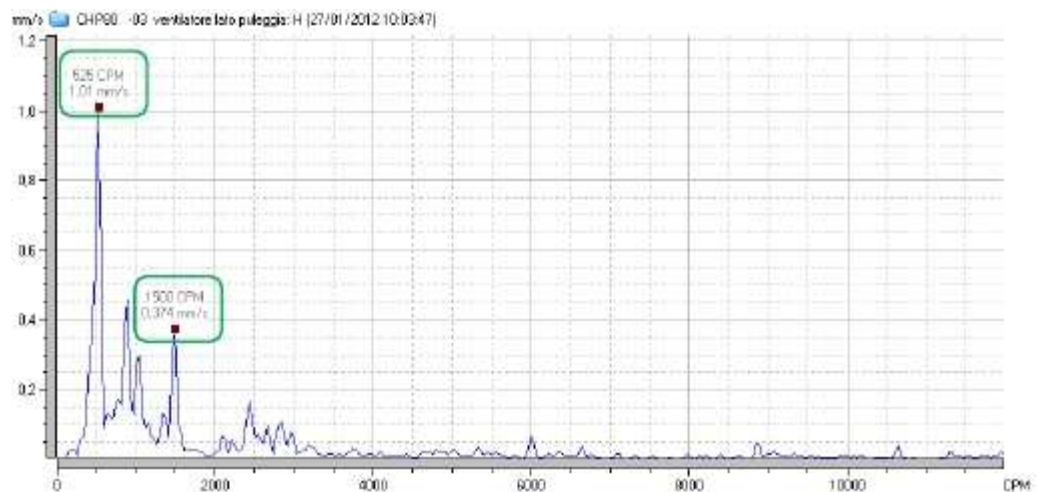
CHP80 -03 ventilatore lato puleggia

| Data / Ora | dBm | dBc | RPM |
|---|---|---|---|
| 27/01/2012 10:02:44 | 18 | 9 | 525 |

| Data / Ora | RPM1 | Disp. Rms (µm) | Vel. Rms (mm/s) | Acc. Rms (m/s²) |
|---|---|---|---|---|
| 27/01/2012 10:03:47 | 525,0 | 22,66 | 1,46 | 0,31 |

| Data / Ora | RPM1 | Disp. Rms (µm) | Vel. Rms (mm/s) | Acc. Rms (m/s²) |
|---|---|---|---|---|
| 27/01/2012 10:04:51 | 525,0 | 27,17 | 1,59 | 0,35 |

| Data / Ora | RPM1 | Disp. Rms (µm) | Vel. Rms (mm/s) | Acc. Rms (m/s²) |
|---|---|---|---|---|
| 27/01/2012 10:05:05 | 525,0 | 95,90 | 5,16 | 0,40 |

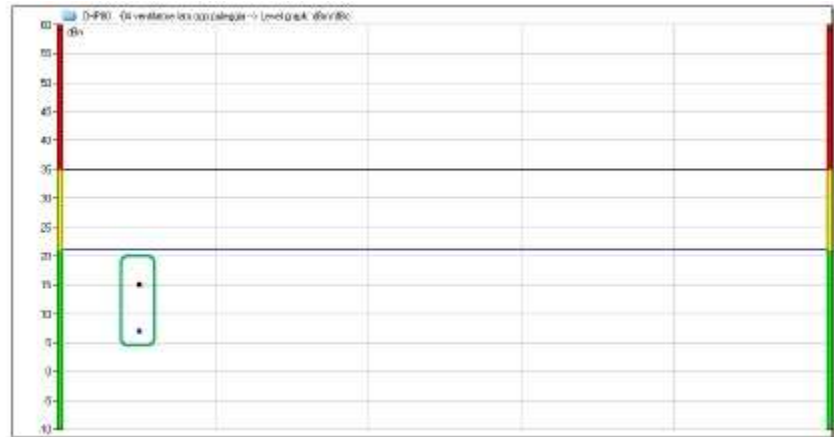
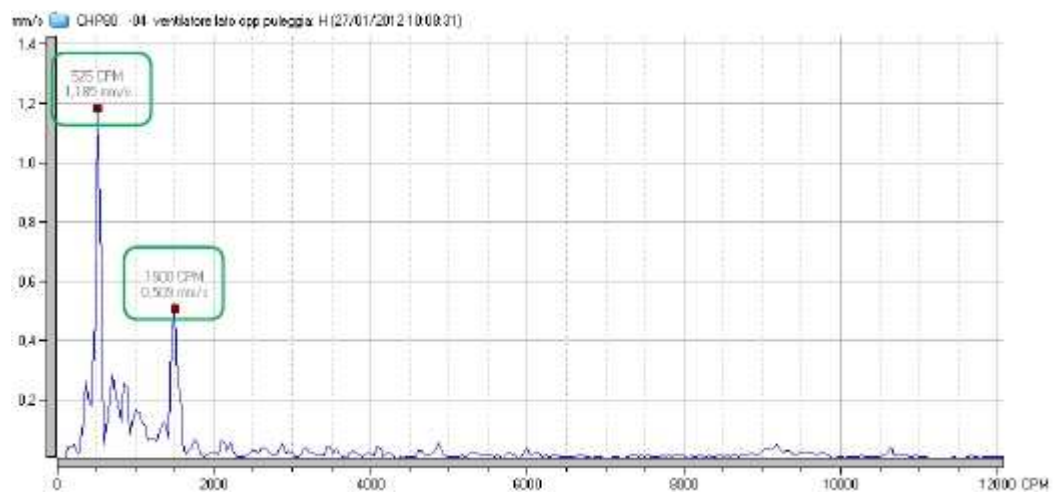
CHP80 -04 ventilatore lato opp puleggia

| Data / Ora | dBm | dBe | RPM |
|---|---|---|---|
| 27/01/2012 10:02:44 | 15 | 7 | 525 |

| Data / Ora | RPM | Disp. Rms (µm) | Vel. Rms (mm/s) | Acc. Rms (m/s²) |
|---|---|---|---|---|
| 27/01/2012 10:08:31 | 525.0 | 24.18 | 1.51 | 0.21 |

| Data / Ora | RPM | Disp. Rms (µm) | Vel. Rms (mm/s) | Acc. Rms (m/s²) |
|---|---|---|---|---|
| 27/01/2012 10:08:22 | 525.0 | 14.75 | 1.12 | 0.46 |

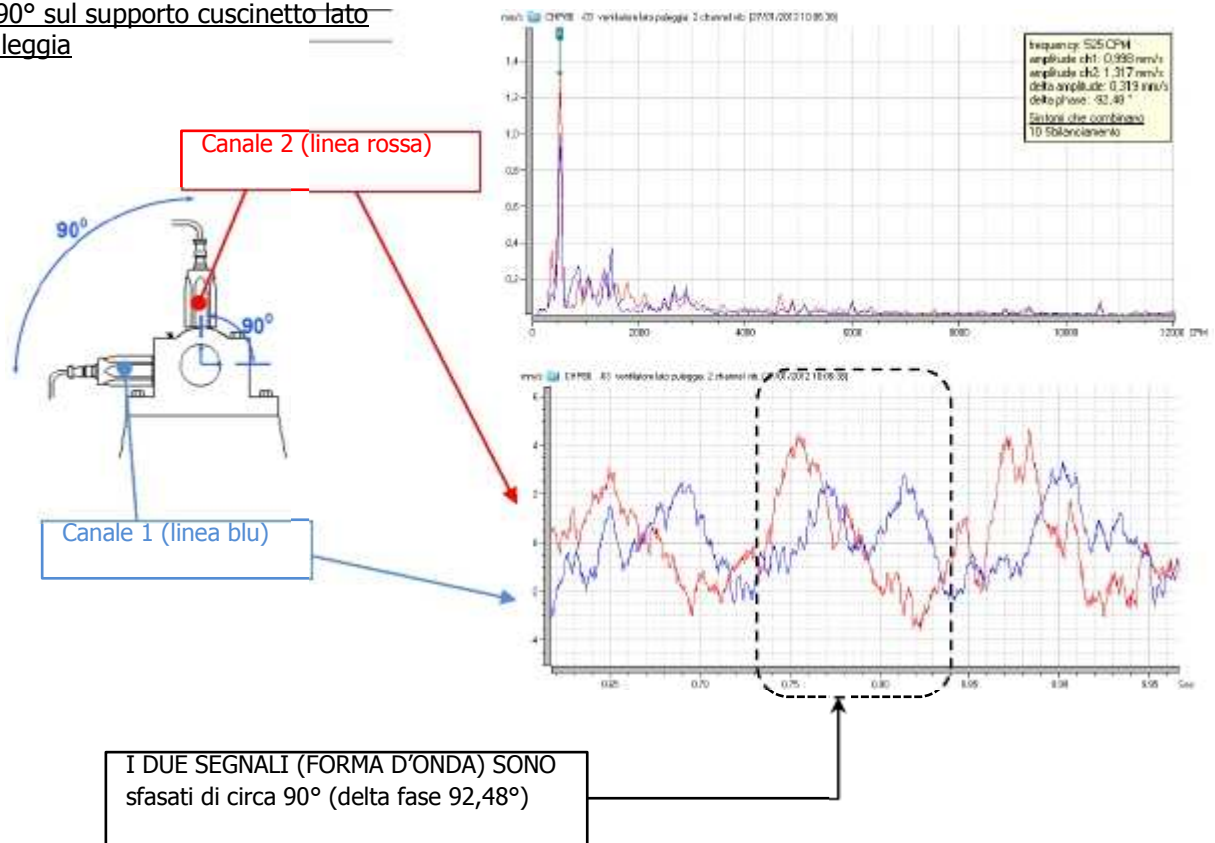
Sonde posizionate reciprocamente  
a 90° sul supporto cuscinetto lato  
puleggia

Dalle acquisizioni svolte si può considerare lo squilibrio "residuo" presente nel ventilatore di tipo prevalentemente statico e di entità ridotta nella norma.

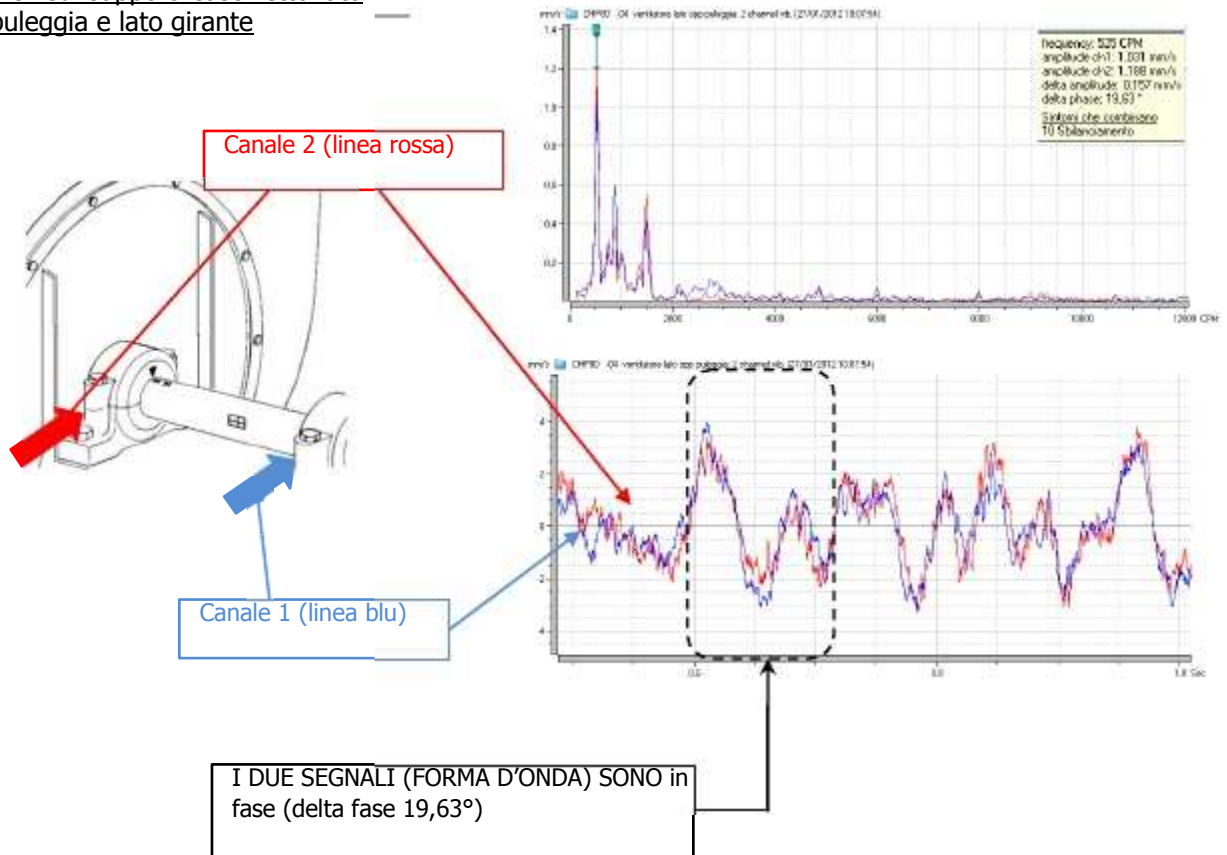
Sonde posizionate reciprocamente  
a 0° sui supporti cuscinetto lato  
puleggia e lato girante
