No. Rapporto:	001_2016	Cliente:	Burgo Group
Tecnico:	Landi Luciano	Data intervento:	14.07.2016

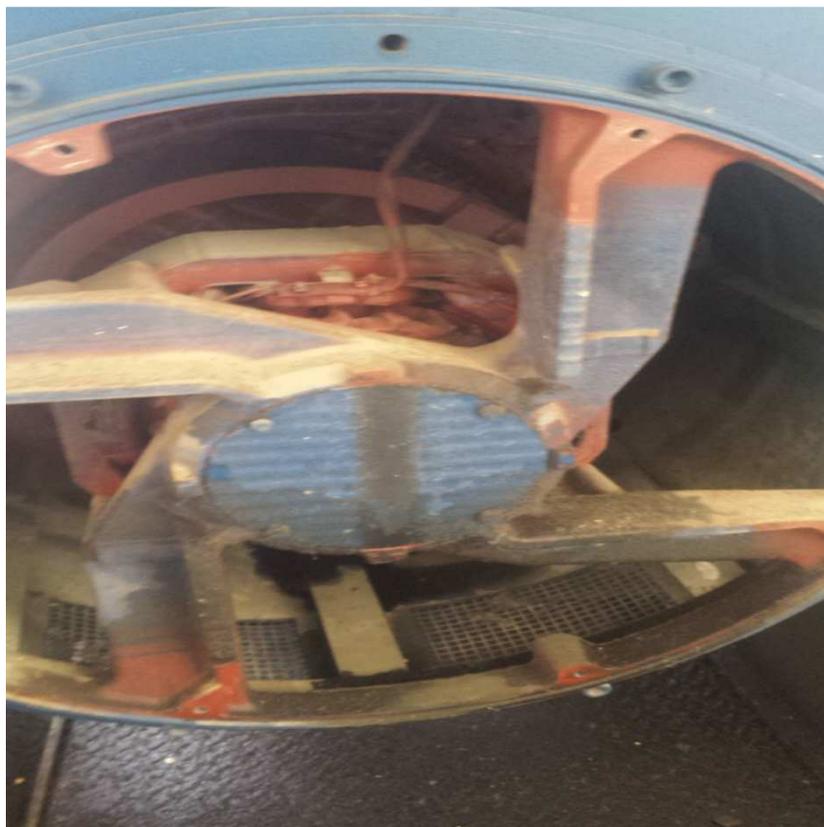
**Perdita grasso dal cuscinetto**

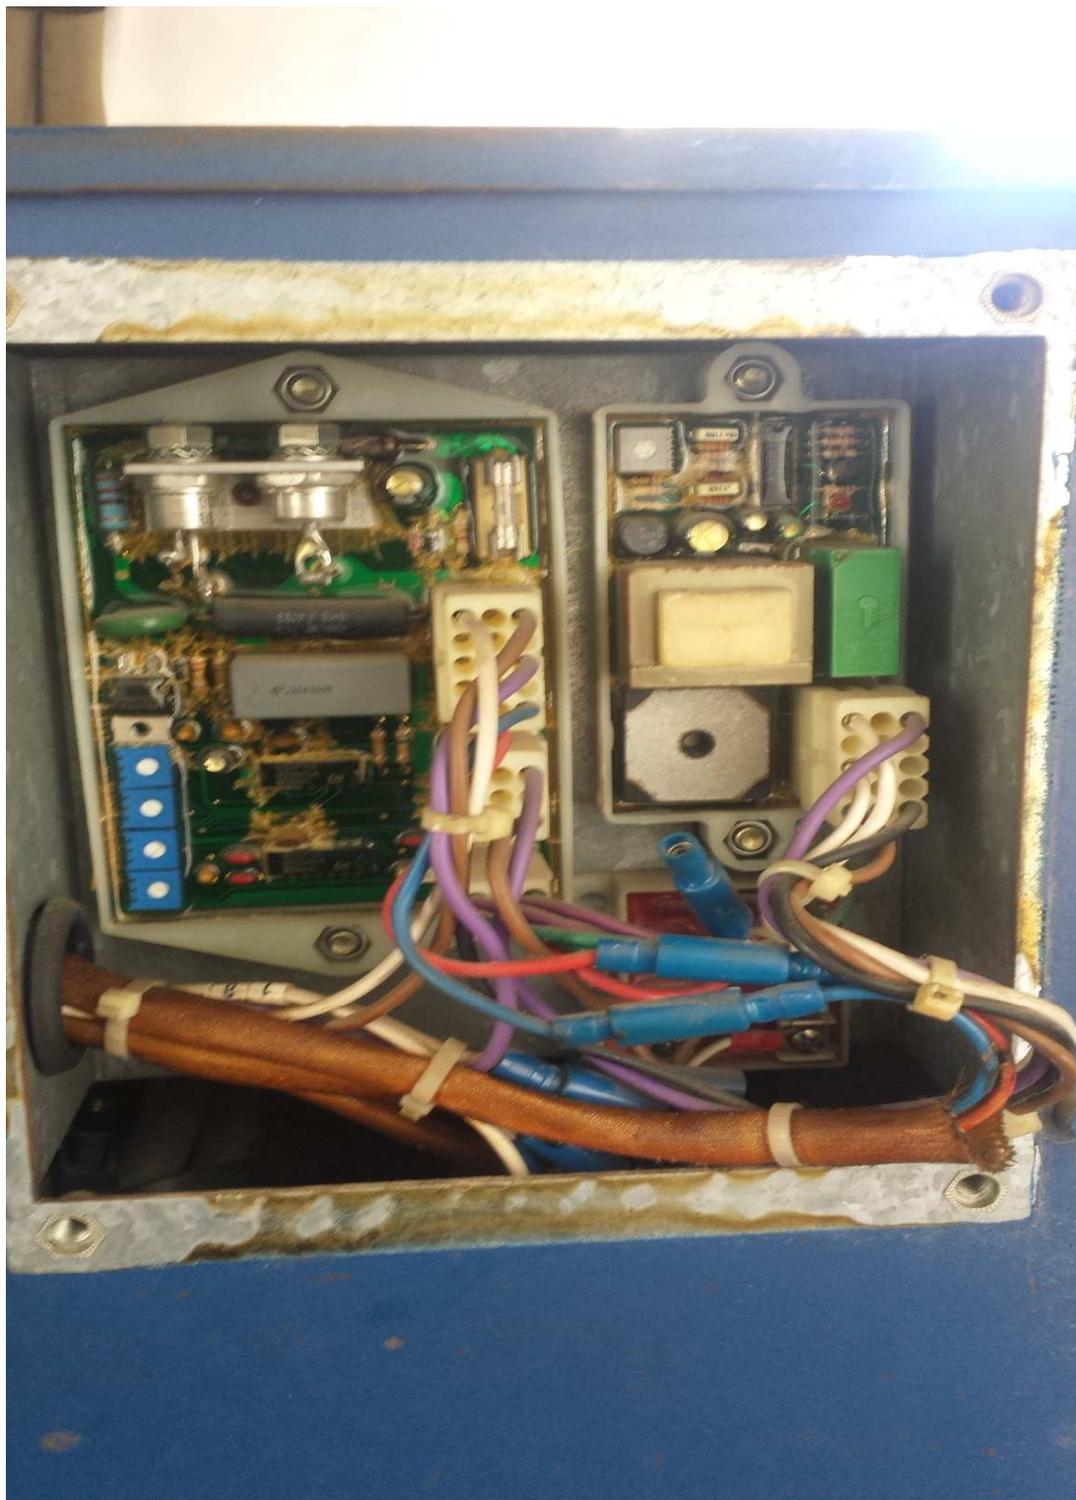
**Regolatore AVR**

***Si osserva che nella parte superiore vi è una resistenza bruciata***
