**Manutenzione Predittiva su**  
**Condizione e Proattiva**  
**SU**

**Reparto Hot Stamping**  
**Linea Komatsu 1**

**26 Settembre 2016**

## Report Diagnostico

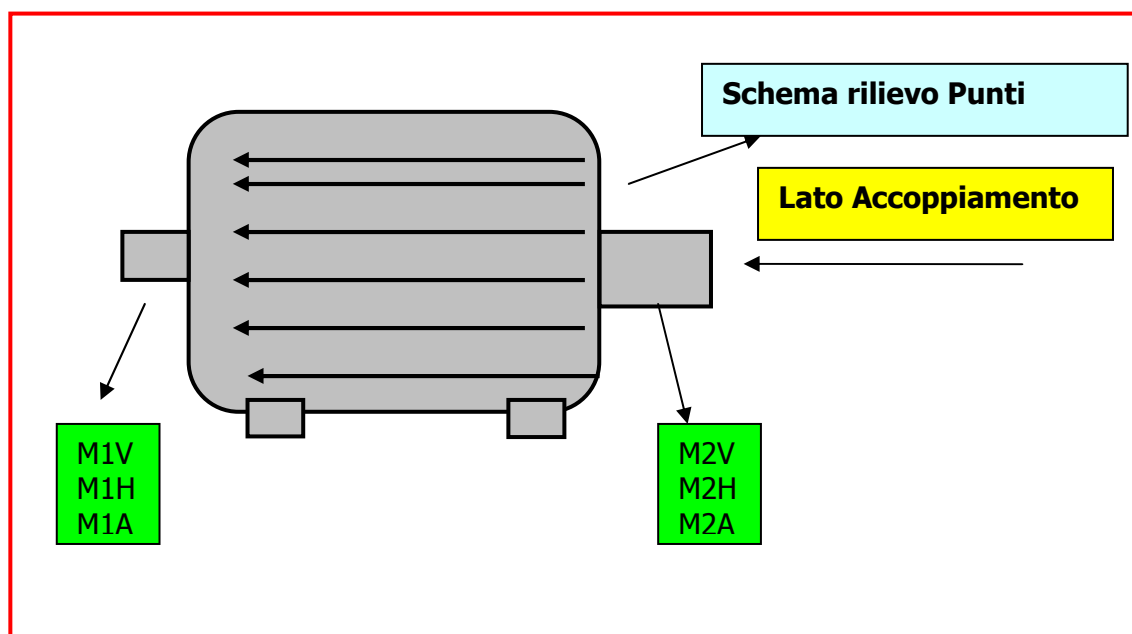
## 2 . Schema punti di misura

In figura è rappresentato lo schema dei punti di misura sul motore.

- Con le diciture H, V e A si intendono rispettivamente orizzontale, verticale ed assiale. Le misure sono state acquisite senza carico e comunque dopo svariate ore di lavoro sia del mulino che dell'esastore
