# **TRIBUNALE CIVILE DI FROSINONE**

## **ACCERTAMENTO TECNICO PREVENTIVO**

### **RELAZIONE DI CONSULENZA TECNICA D'UFFICIO**

*Procedimento R.G. N. 1143/09*

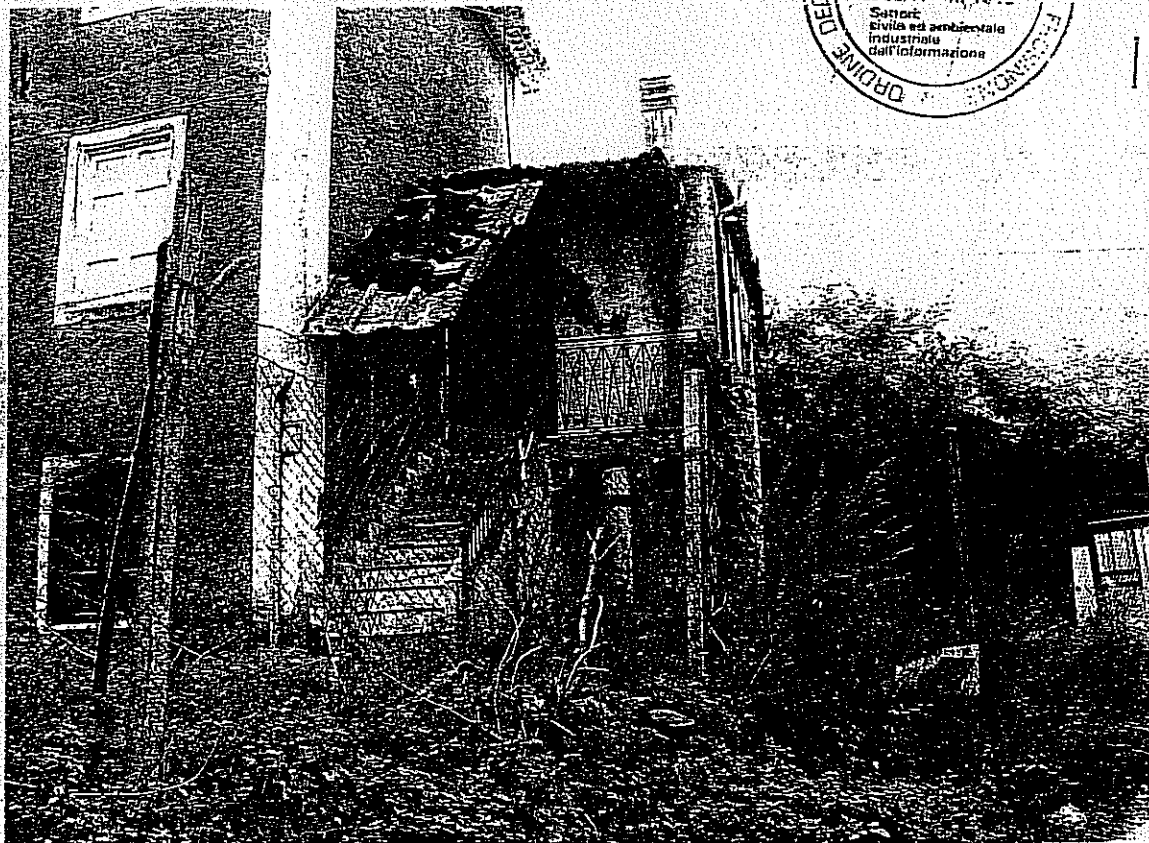
**FOTO N.2:** *Vista lato nord-est: particolare scala con tettoia in lastre di Eternit*

Dall'esame del manufatto si è potuto, infine, constatare che la copertura della scala di accesso al Piano Primo, nonché la copertura dei locali adibiti a servizi igienici, che interessano la proprietà

Sagge-se-Rosi, è costituita da lastre di Eternit, in cemento-amianto, che sfaldandosi, sprigionano particelle di amianto, altamente dannose per la salute.

E' necessario, quindi, intervenire con urgenza per la rimozione e lo smaltimento delle lastre di Eternit attraverso le procedure obbligatorie e conseguentemente la sostituzione della copertura con altro materiale idoneo e non dannoso per la salute.

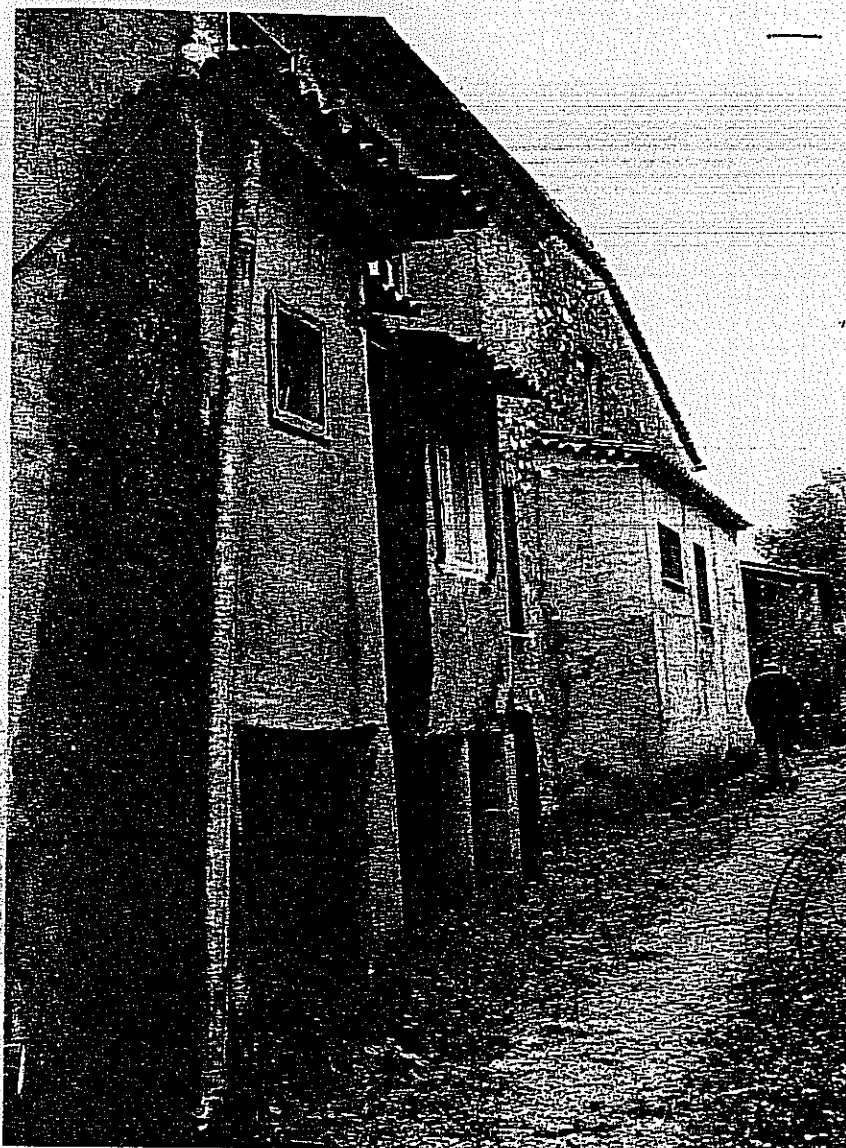
*FOTO N.5: Vista lato ovest*

Il manufatto presenta nella parte retrostante dei piccoli locali, adibiti a servizi igienici, sorretti da pilastri in cemento realizzati non a regola d'arte, e con copertura in lastre di cemento-amianto (*Foto n. 5-6*).

- 3) INTONACO: rifacimento dell'intonaco deteriorato e con segni di umidità e di muffa, relativamente al locale camera, mediante la spicconatura di quello esistente, e la realizzazione di nuovo intonaco civile, con stuccatura, rasatura e pittura;
- 4) SISTEMAZIONI VARIE: rimozione e smaltimento delle lastre in Eternit in cemento-amianto, relativamente alla copertura della scala di accesso al Piano Primo e la copertura dei locali adibiti a servizi igienici, rinforzo dei pilastri in cemento (Foto n.5-6), e sistemazione della gronda pericolante (Foto n.1).

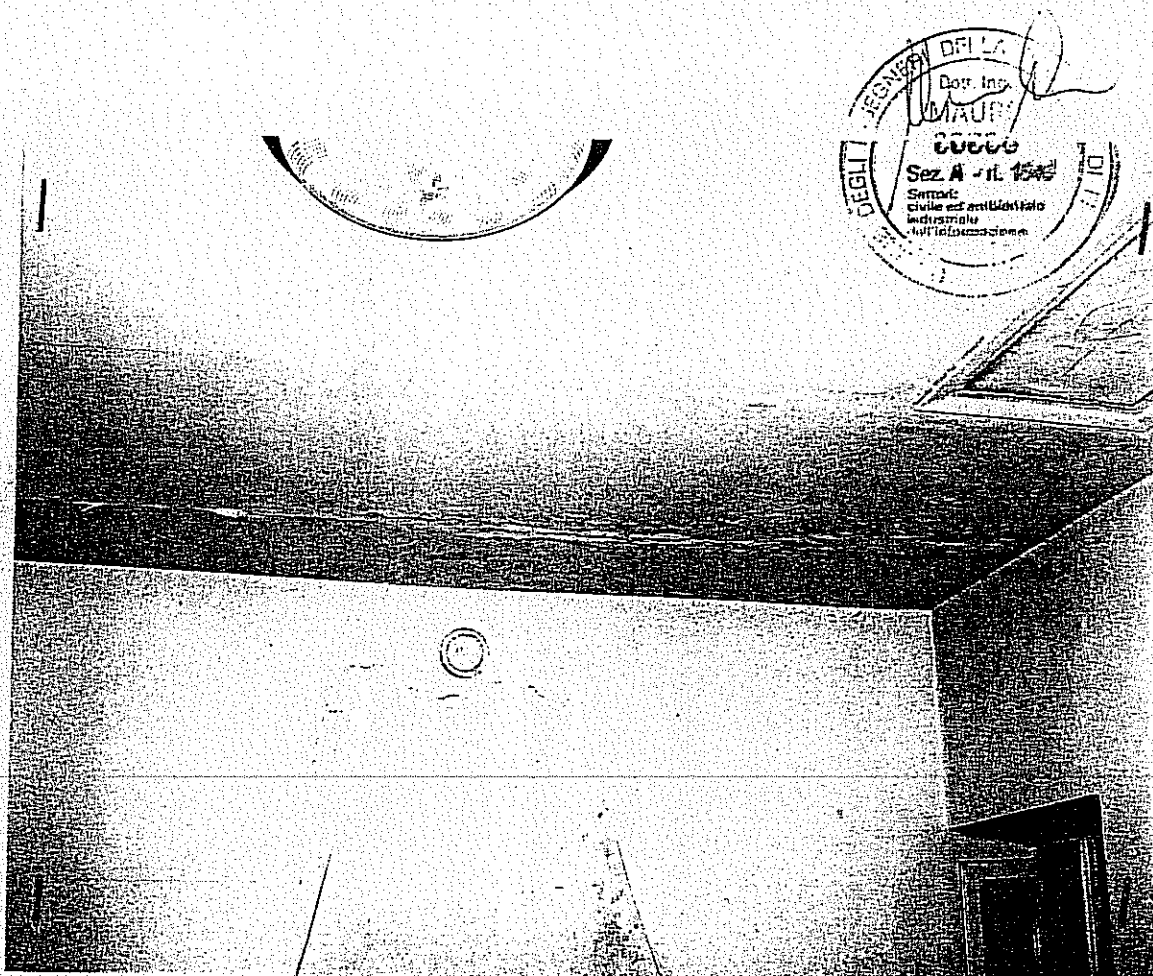
**FOTO N.10:** Locale cucina - proprietà Evangelisti: particolare soffitto

con la proprietà Saggese-Rosi, e sul soffitto, ove è localizzata una vistosa macchia di colore scuro (Foto n. 7-8-9), mentre la stanza cucina presenta segni di deterioramento e distacco dell'intonaco sul soffitto, in corrispondenza del camino (Foto n. 10).

Le macchie di umidità che interessano, invece, la stanza cucina, sono la conseguenza diretta delle infiltrazioni di acqua piovana che penetra attraverso la copertura del locale di sgombero, di proprietà del Sig. Evangelisti, in corrispondenza del muro in comune posto al Piano Secondo, raggiungendo il Piano Primo in corrispondenza del locale cucina, vicino il camino.

Tale circostanza viene confermata dal fatto che la presenza di umidità è stata rilevata solo dal lato della stanza cucina, mentre, è assente dal lato della stanza adibita a camera.

In tal caso, si rende, quindi, necessario un intervento di impermeabilizzazione e sistemazione del tetto per eliminare le infiltrazioni, ad opera del Sig. Evangelisti.

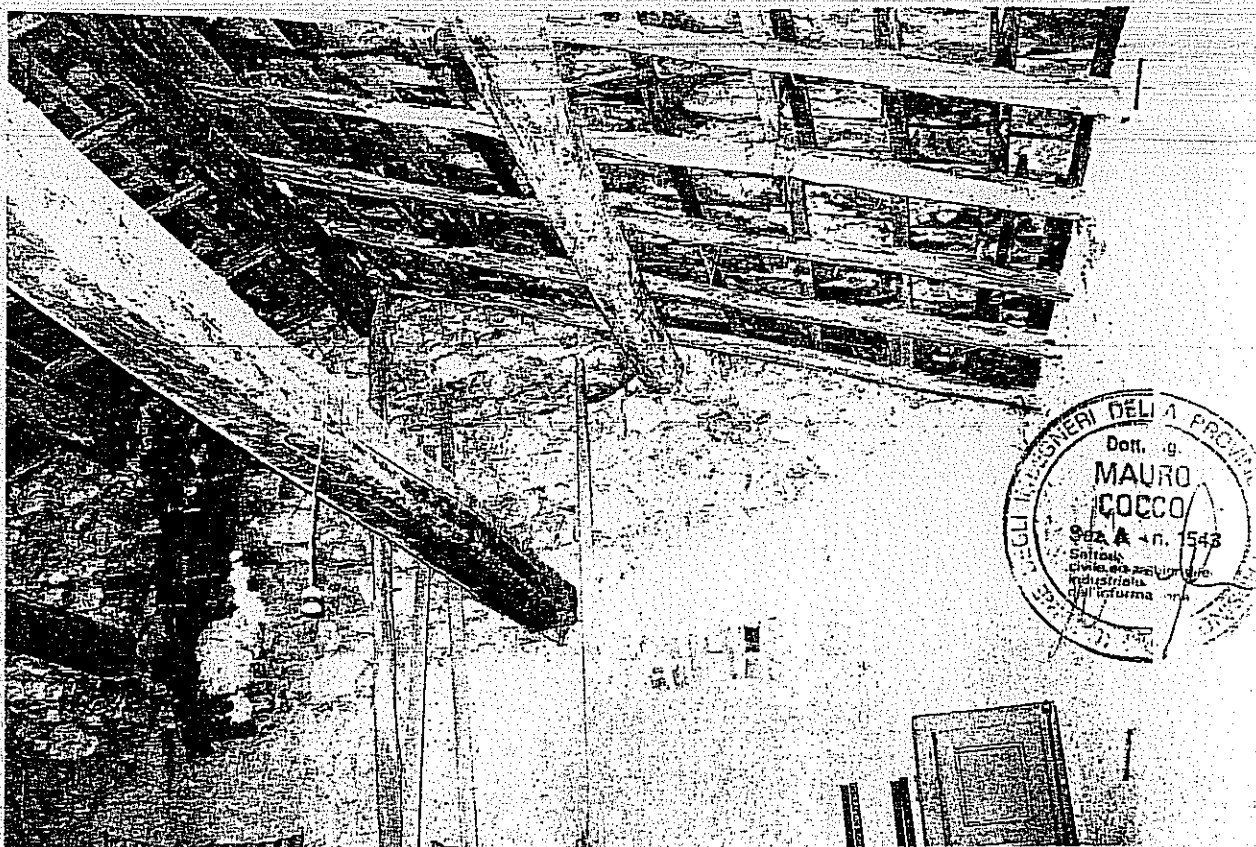
**FOTO N.11:** Locale camera - proprietà Saggese: particolare copertura in legno e parete in comune

La copertura del fabbricato, è del tipo a capanna a due falde con orditura portante in legno e manto di copertura in canali (*Foto n.11*).

Trovandosi in disuso lo stato del manufatto di proprietà Saggese-Rosi, è con facilità che l'acqua si infila attraverso il manto di copertura in canali, rovinato (Foto n. 11), e penetrando nel solaio interpiano in legno (Foto n. 12), raggiunge il locale camera di proprietà Evangelisti.

- 1) COPERTURA: rifacimento totale della porzione di copertura interessata, rappresentato nell'Elaborato Grafico Tav. n.2, con rimozione totale di quella esistente, realizzazione di una nuova copertura in legno con cordoli di coronamento, manto di copertura in canali, provenienti in parte dal recupero di quelli esistenti, posa in opera di canali di gronda e discendenti;
- 2) SOLAIO INTERPIANO: rifacimento del solaio interpiano tra il Piano Secondo, di proprietà Sagge-se-Rosi ed il Piano Primo, di proprietà Evangelisti, con la rimozione di quello esistente in legno, fatiscente e pericolante, con un solaio in latero-cemento, ben incassato nella muratura portante;
