# Anomalie cuscinetti a strisciamento

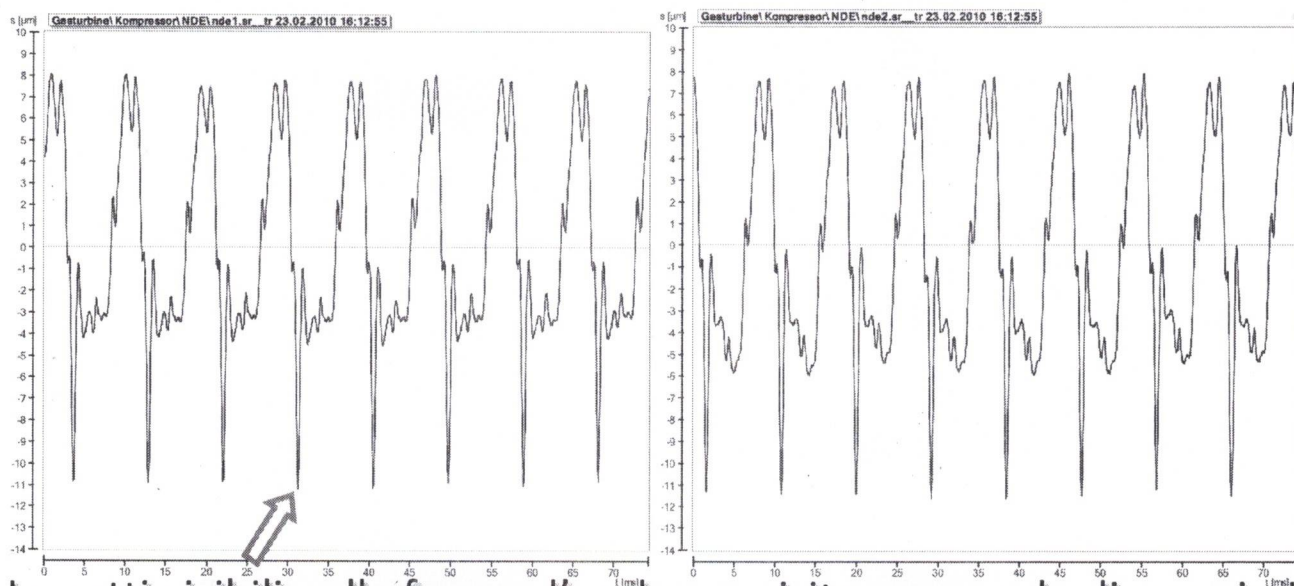
Impatti visibili nella forma d'onda acquisita con sonde di prossimità installate su un compressore centrifugo NUOVO PIGNONE con cuscinetti a strisciamento
