## OPTIME C1

Failure analysis @ R.E.M. S.r.l. (ACEA)

## OPTIME C1: Overview of the complaint panoramica del reclamo

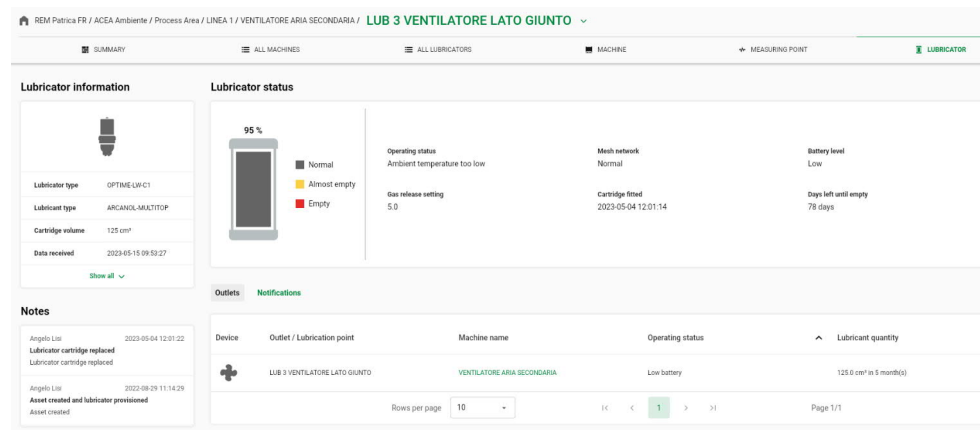
- Wrong status in dashboard and mobile app / **Notifiche presenti su Dashboard APP**

- Displayed errors: **\ Errori mostrati**
  - Battery level: Low **\batteria scarica**
  - Operating status: Ambient temperature too low **\temp ambiente troppo bassa**
- Statement from the user: **\feedback utilizzatore**
  - Battery was changed in May 2023 (Dispense setting: 125cm³ in 5 months) **\la batteria è stata sostituita in Maggio 2023 (125cm3 in 5 mesi)**
  - Temperature never below 25°C **\temperatura mai sotto i 25°C**

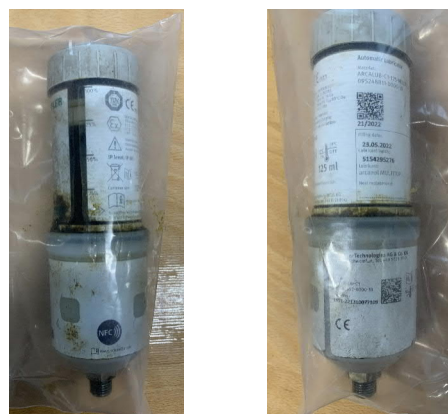
### 1. LW1-221310077109

1. Device 1: Received in Schweinfurt (Germany)  
Smart lubricator: OPTIME-LW-C1 (096687592-0000-10)  
S/N: LW1-221310077109  
Gas release setting "5.0" (as per screenshot)  
Cartridge: ARCALUB-C1-125-MULTITOP (095248811-0000-10)  
Filled: 23.05.2022  
Lubricant batch: 5154295276  
Filling level: ~73%  
Gas release setting: "0" (set for transport)

1. Lubrificatore 1: ricevuto a Schweinfurt (Germania)  
Smart lubricator: OPTIME-LW-C1 (096687592-0000-10)  
S/N: LW1-221310077109  
settaggio grasso "5.0" (vedi immagine)  
Cartuccia: ARCALUB-C1-125-MULTITOP (095248811-0000-10)  
riempimento: 23.05.2022  
Lotto lubrificante: 5154295276  
livello riempimento: ~73%  
settaggio cella a gas: "0" (per ragioni di trasporto)

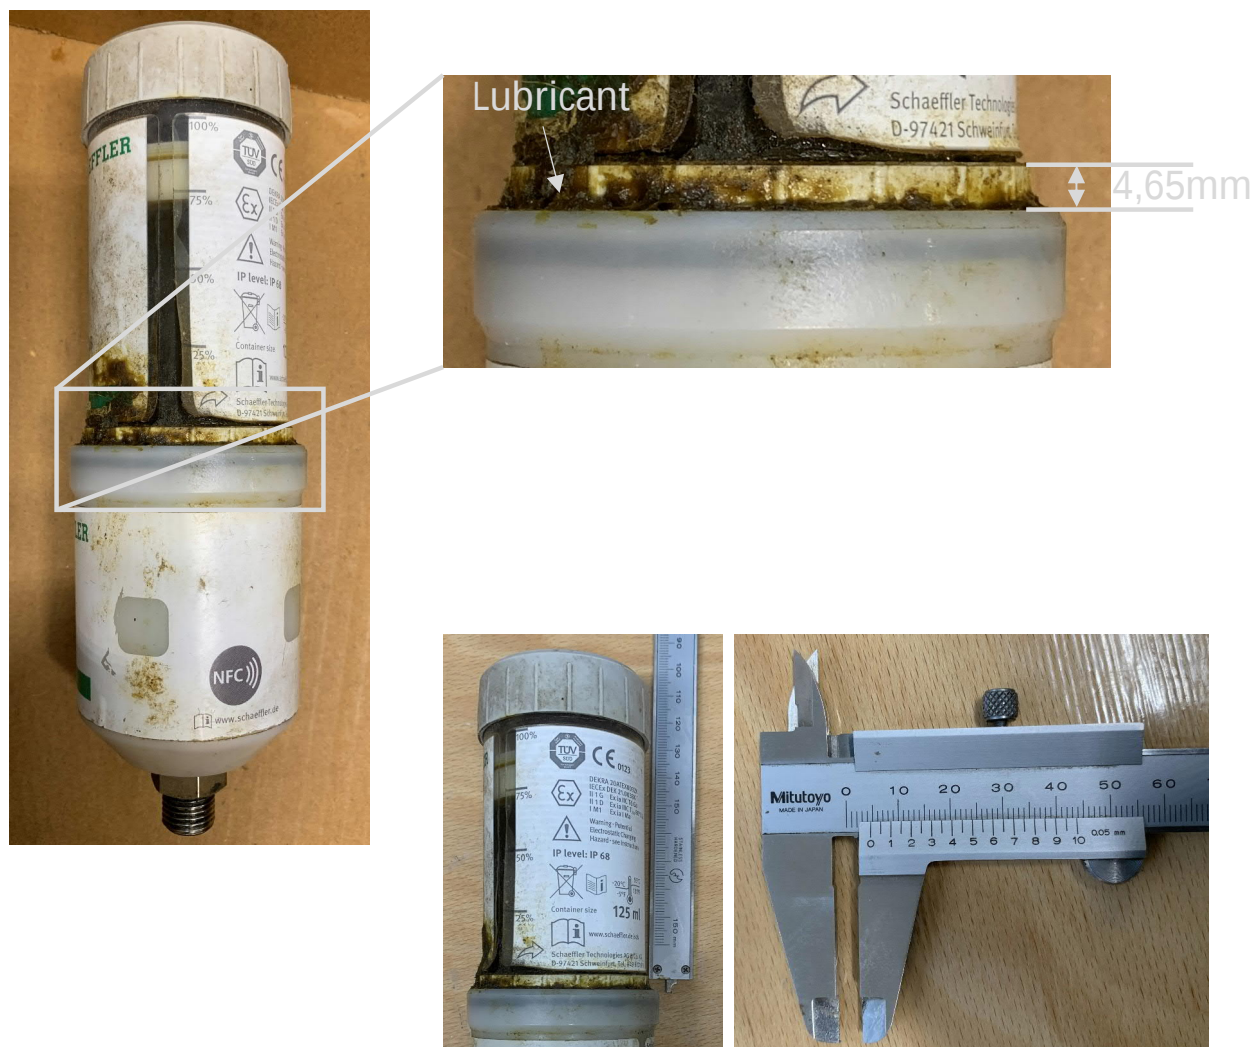
- Lubricant coming out between OPTIME C1 and cartridge  
Il grasso fuoriesce nella connessione tra il lubrificatore e la cartuccia
- Distance between top of OPTIME C1 and funnel edge 4,65mm  
Rilevata una distanza pari a 4,65mm ghiera cartuccia e corpo lubrificatore
- Cartridge not tightened (effortless to turn by hand)  
La cartuccia non risultava serrata correttamente (rotazione della cartuccia senza sforzo a mano)

- Ensure correct screw-in depth  
→ Training with customer about correct mounting according to manual

Verificare la condizione di avvitamento della cartuccia

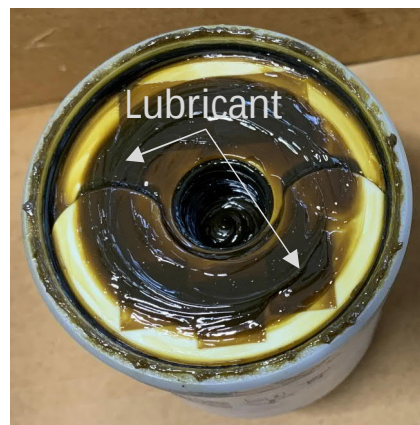
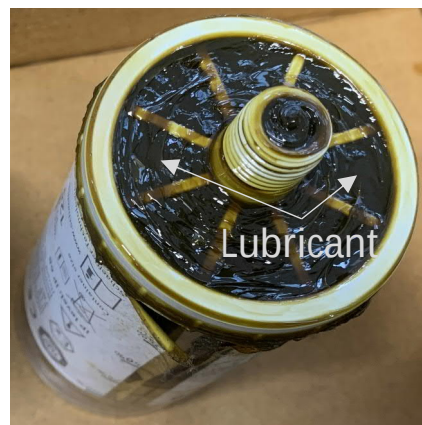
- Plenty of lubricant found between bottom of cartridge and top of OPTIME C1 device

Rilevato molto lubrificante tra la parte superiore del lubrificatore e quella inferiore della cartuccia

- Improvement of seal function and compensation of improper tightening of the cartridge (to a certain degree only)  
→ Additional seal ring between OPTIME C1 and cartridge  
→ Implemented since production November 2022

È stata introdotta una ulteriore tenuta in materiale plastico per compensare un avvitamento non completo della cartuccia (fino ad un certo punto.)

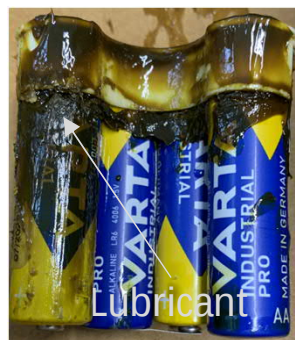
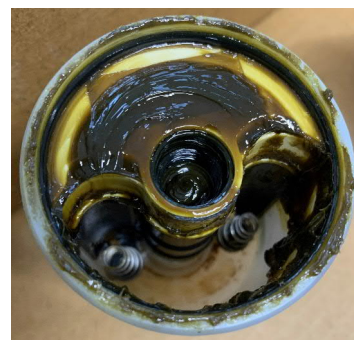
- Strong pollution of battery pack with lubricant

Forte contaminazione del pacco batteria da parte del grasso

- Strong pollution of OPTIME C1 with lubricant

Forte contaminazione del corpo interno del lubrificatore da parte del grasso

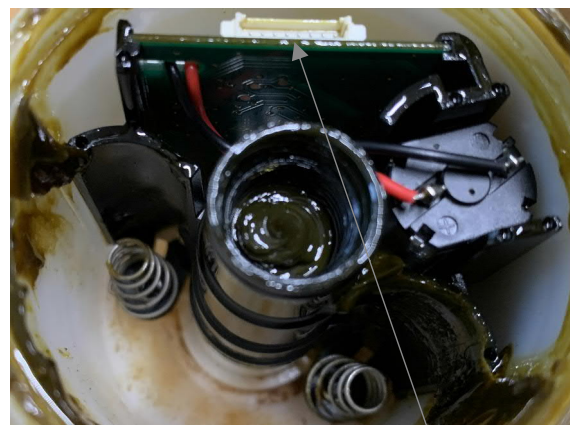
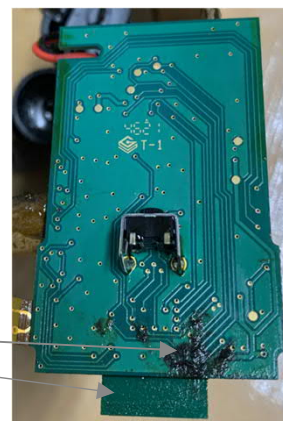
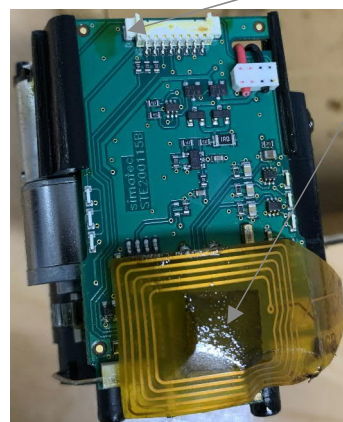
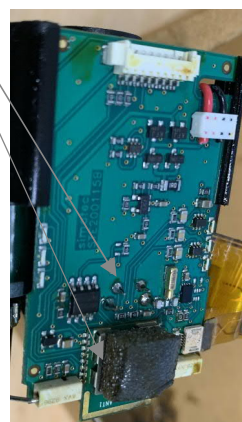
- Lubricant (esp. separated oil) spread over the electronics and the PCB and soaked into it

forte presenza del lubrificante in tutto il circuito elettronico  
interno del lubrificatore

Lubricant/oil on PCB/electronics

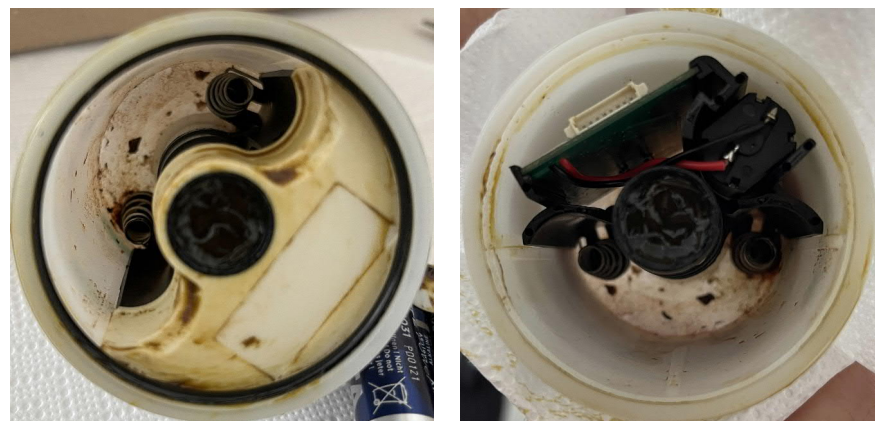
- Contamination found inside the OPTIME C1 device  
contaminazione leggera interna al lubrificatore

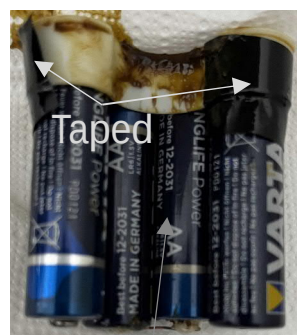
Non-original  
battery cells

- Battery pack was modified \ Pacco batteria modificato  
→ Non-original battery cells were soldered together and taped into the battery holder.

Le celle della batteria non originali sono state saldate insieme e fissate con nastro adesivo nel paccobatteria.

- Battery contact and capacity unreliable  
capacità batteria non affidabile (l'elettronica è molto sensibile a sbalzi di tensione ...)

- Customer training suggested to avoid
  - wrong screw-in depth
  - usage without additional seal ring
  - usage of incorrect battery packs

- Verificare sempre serraggio cartucce
- Utilizzo pacchi batteria originali e non artigianali

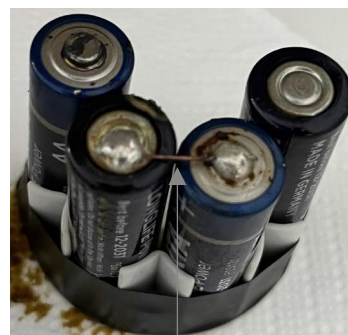
Self-made  
soldering

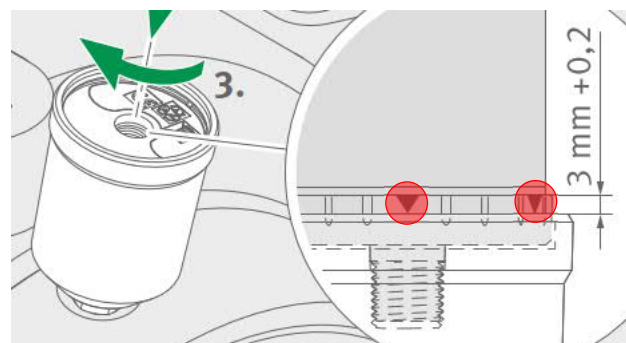
- Indication of correct screw-in depth by visual markings

Indicatore  
del corretto  
livello di  
avvitamento
