Spett.le  
PROMA S.P.A.  
Viale Carlo III  
81020 S.Nicola La Strada (Ce)

Oggetto: Ispezione termografica quadri elettrici reparto assemblaggio.

Con la presente Vi rimettiamo i risultati dell'ispezione termografica effettuata sui quadri elettrici sotto indicati in data 23/02/2022

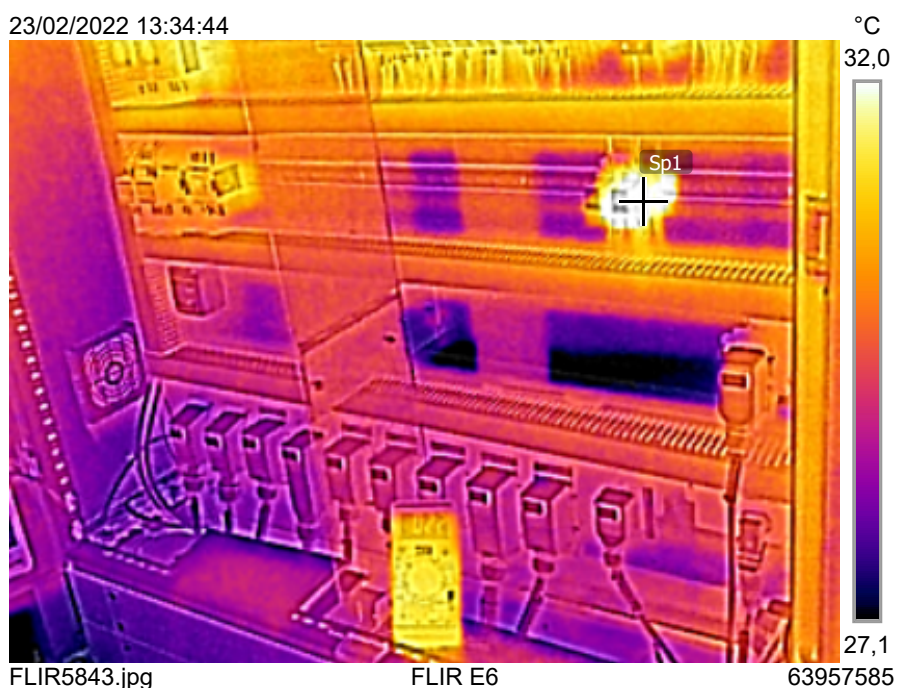
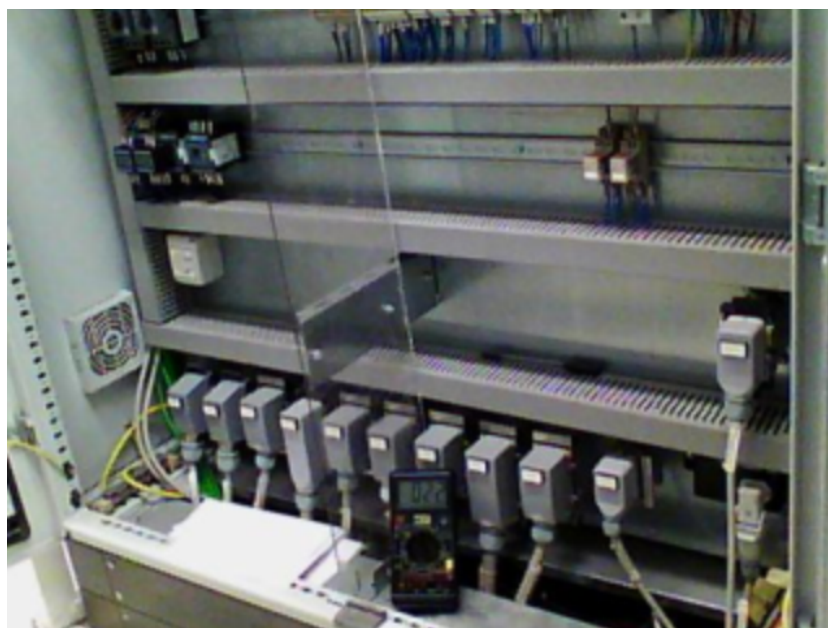
Q.E. SC 05-949 QG

- 1) Q.E. AE SC16-T952: Nessuna anomalia riscontrata.
- 2) Q.E. SC16-949: Nessuna anomalia riscontrata
- 3) Q.E. SC05-949: Nessuna anomalia riscontrata
- 4) Q.E. SC5-M 182: Nessuna anomalia riscontrata
- 5) Q.E. SC11: Nessuna anomalia riscontrata
- 6) Q.E. SC11: Nessuna anomalia riscontrata
- 7) Q.E. IS104-IS105: Nessuna anomalia riscontrata
- 8) Q.E. IS103: Nessuna anomalia riscontrata
- 9) Q.E. IS102: Nessuna anomalia riscontrata
- 10) Q.E. IS101: Nessuna anomalia riscontrata
- 11) Q.E. A10-1: Nessuna anomalia riscontrata
- 12) Q.E. A16-T952: Nessuna anomalia riscontrata
- 13) Q.E. IS10: Nessuna anomalia riscontrata

| Sp1 | 35,9 °C |

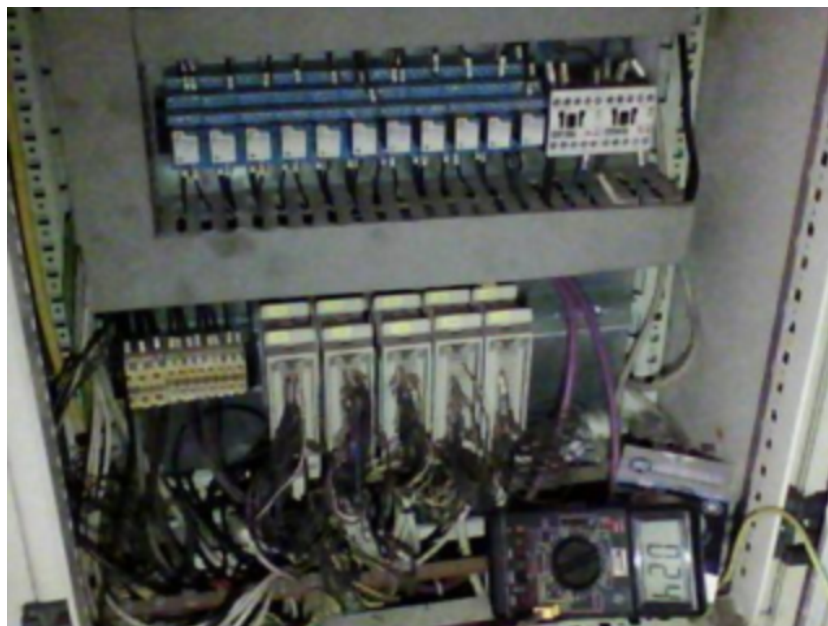
Q.E. IS10

| Sp1 | 41,2 °C |

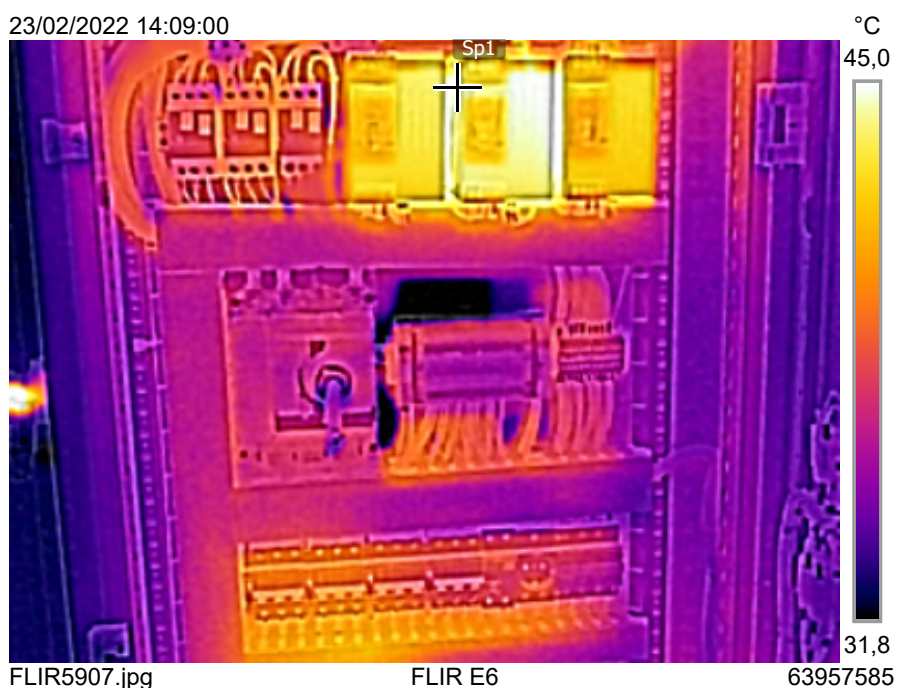
Q.E. IS30

- 14) Q.E. A16: Nessuna anomalia riscontrata
- 15) Q.E. IS20: Nessuna anomalia riscontrata
- 16) Q.E. IS30: Nessuna anomalia riscontrata
- 17) Q.E. SC14: Nessuna anomalia riscontrata

| Sp1 | 44,4 °C |

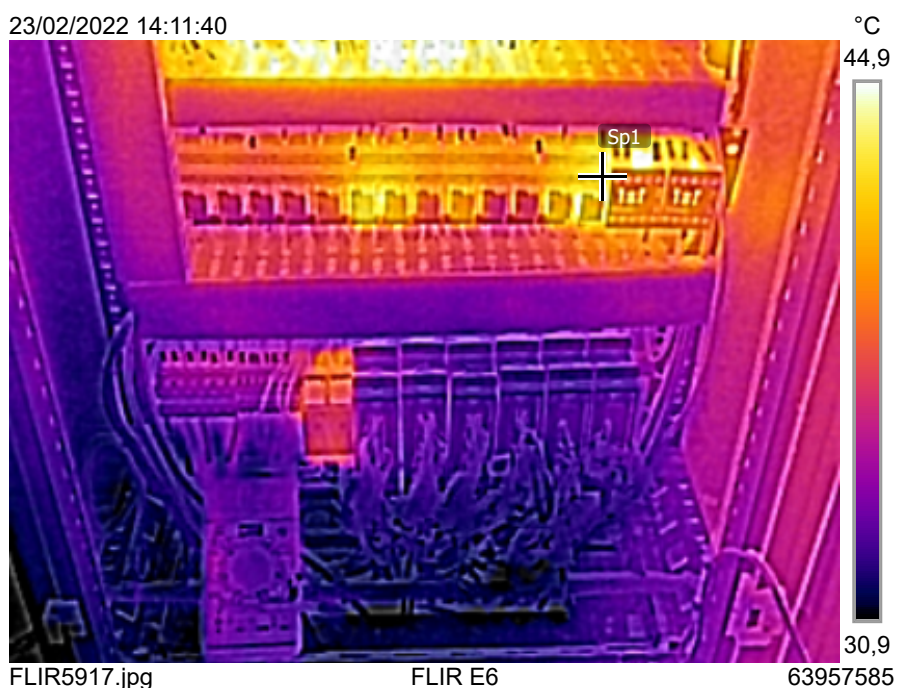
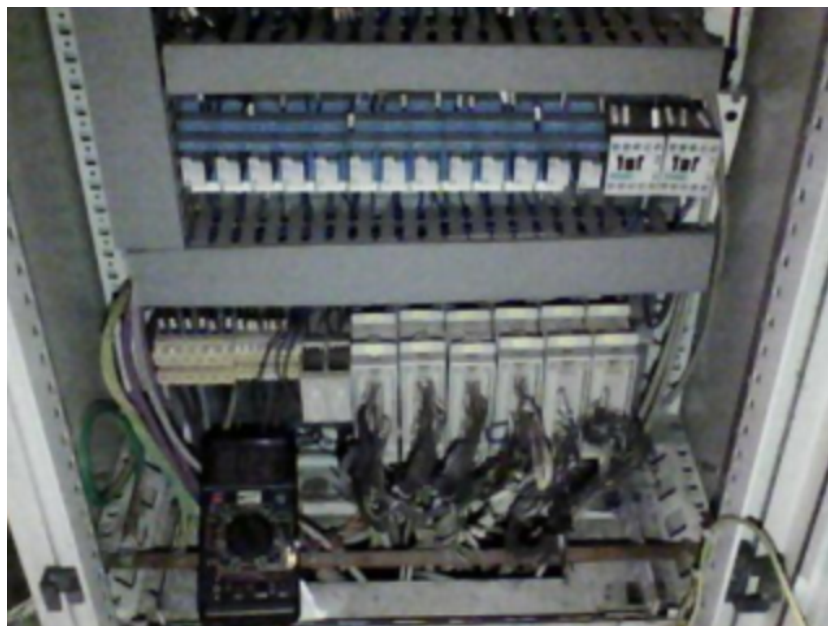
Q.E. IS40

| Sp1 | 42,9 °C |

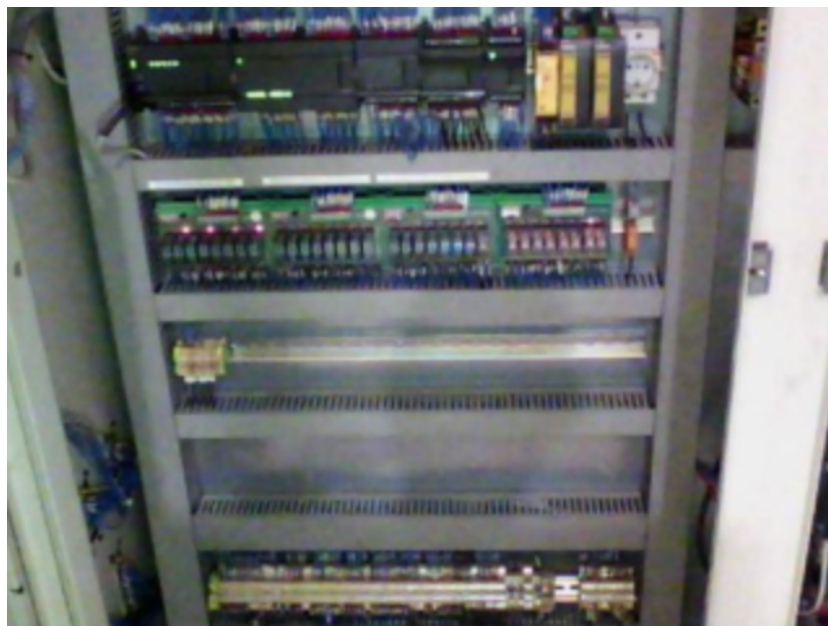
Q.E. TP02

- 22) Q.E. IS04: Nessuna anomalia riscontrata
- 23) Q.E. TP 10-20: Nessuna anomalia riscontrata
- 24) Q.E. TP 20-40: Nessuna anomalia riscontrata
- 25) Q.E. TP 02: Nessuna anomalia riscontrata

| Sp1 | 43,0 °C |

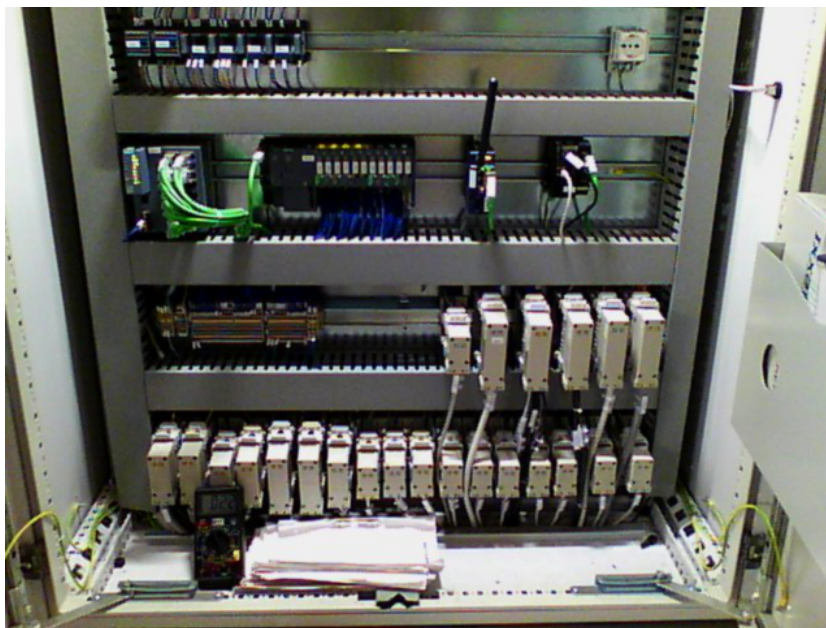
Q.E.ASS 01

- 30) Q.E. TP 90: Nessuna anomalia riscontrata
- 31) Q.E. TP 110-120: Nessuna anomalia riscontrata
- 32) Q.E. ASS 01: Nessuna anomalia riscontrata
- 33) Q.E. ASS 02: Nessuna anomalia riscontrata

| Sp1 | 43,7 °C |

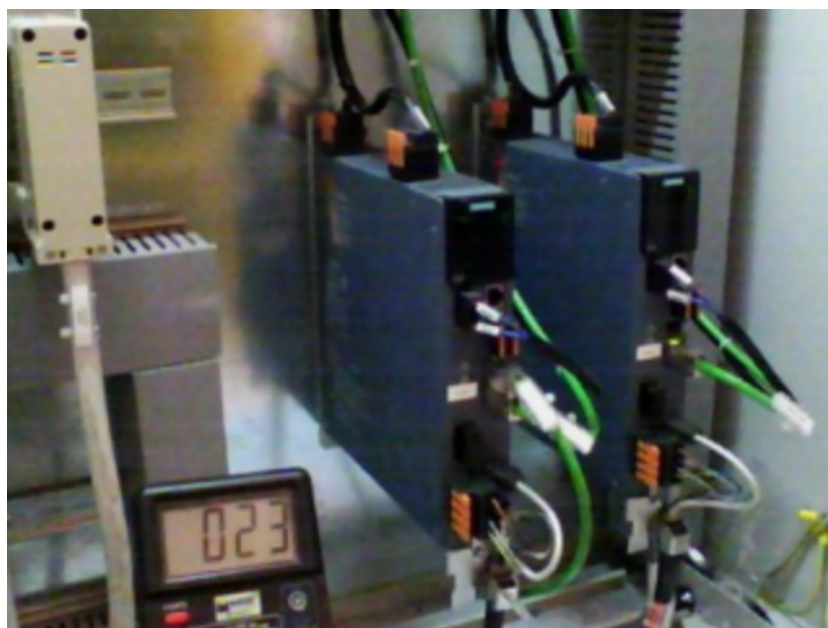
Q.E. CELLA VISIONE GUIDA DX

35) Q.E. CELLA VISIONE GUIDA DX: Nessuna anomalia riscontrata

| Sp1 | 35,7 °C |
