REM\LINEA 2\RICIRCOLO FUMI L1-S20-C0-045\MOTOREM1V\101 Valore globale vel. > 600

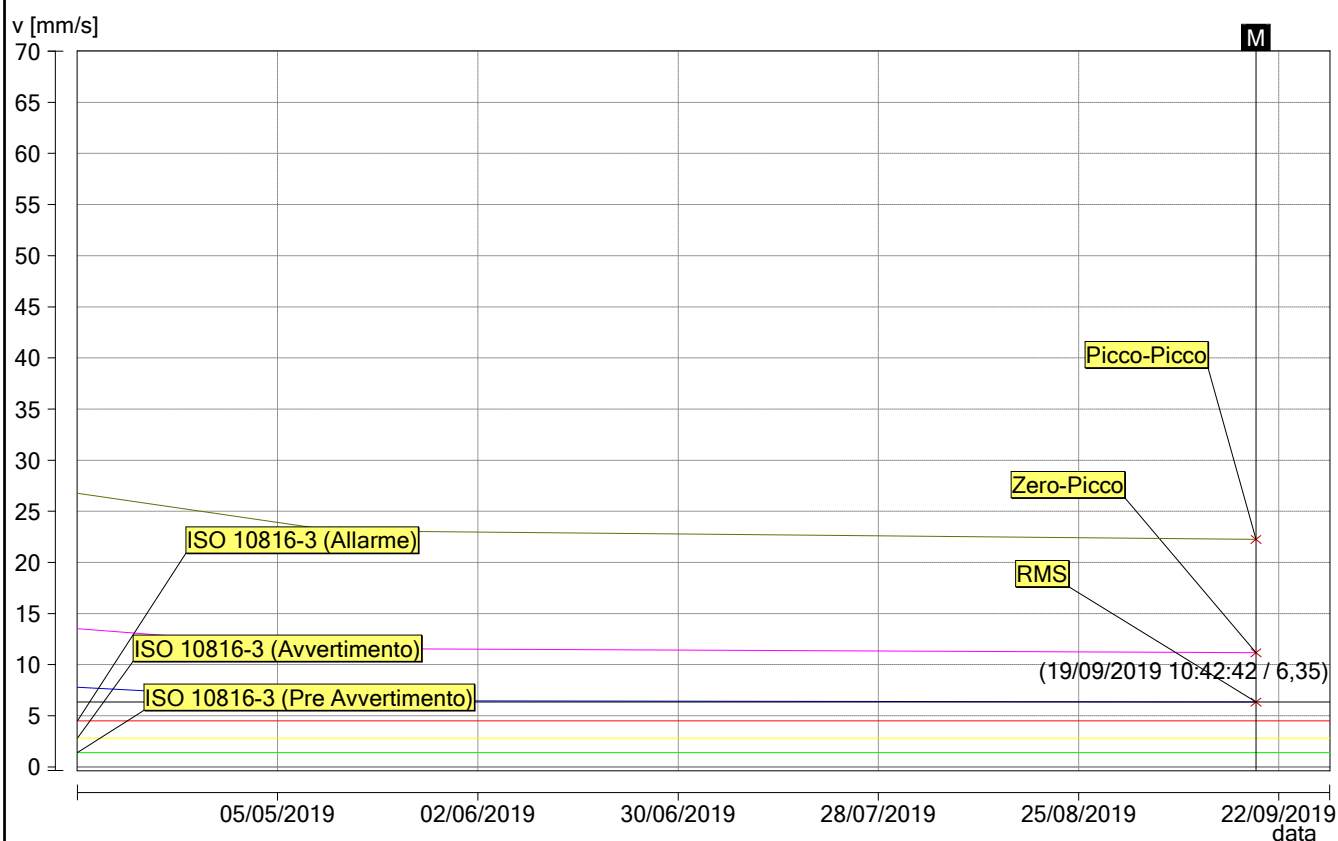
| Cursore Principale | X [] | = 19/09/2019 10:42:42 | Macchina | MOTORE |
| | Y [mm/s] | = 6,35 | Tipo: | Motore |
| Cursore delta | X [] | = Non Attivo | Classe ISO | Gruppo2 (ISO10816-3) |
| | Y [mm/s] | = Non Attivo | Potenza: | 110 kW |
| | | | Velocità | 2970 RPM |
