REM\LINEA 2\POMPA ACQUA ALIMENTO CALDAIA N21 410A \MOTORE\M1H\101 Valore globale vel. > 600

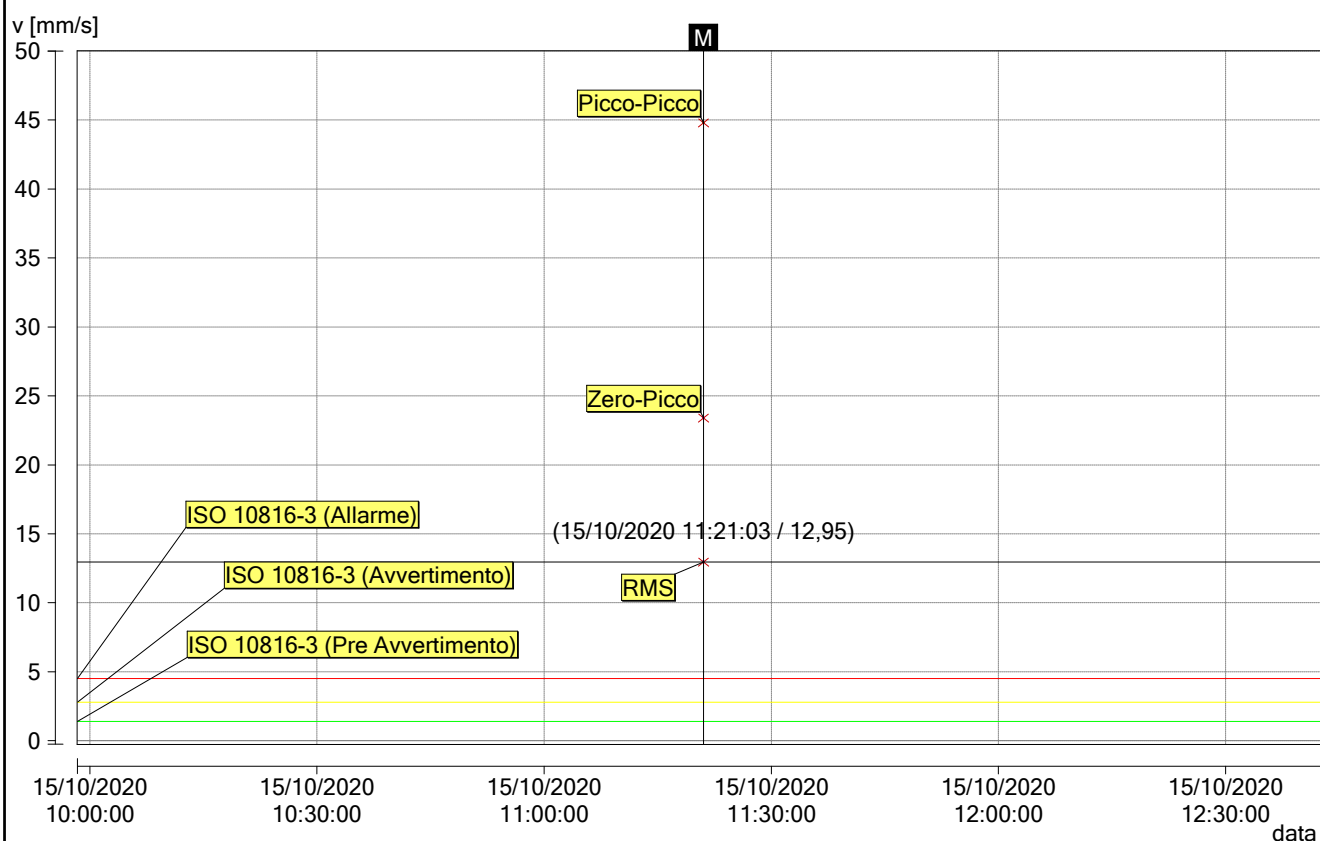
| Cursore Principale | X [] | = 15/10/2020 11:21:03 | Macchina | MOTORE |
| | Y [mm/s] | = 12,95 | Tipo: | Motore |
| Cursore delta | X [] | = Non Attivo | Classe ISO | Gruppo1 (ISO10816-3) |
| | Y [mm/s] | = Non Attivo | Potenza: | 315 kW |
| | | | Velocità | 2979 RPM |

| Data | Ora | Evento | Commento |
|---|---|---|---|
| 15/10/2020 | 16:40:09 | Allarmi trovati nello strumento | Riscontrato allarme sulla misura presa in 15/10/2020 11:21:03 |
