REM\LINEA 2\VENTILATORE CONDENSATORE A N21 CO005A\MOTORE\M1V\101 Valore globale vel. > 600

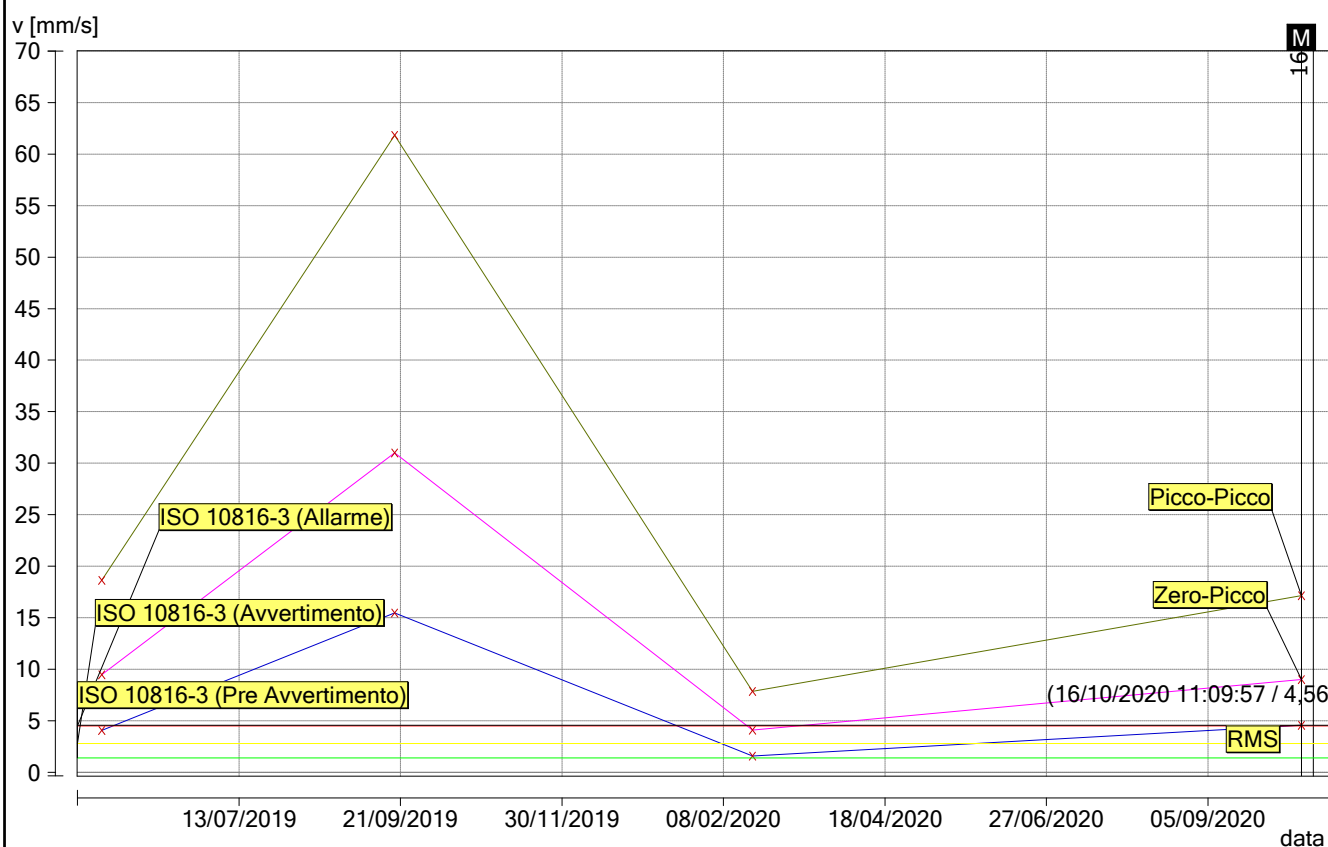
Cursore Principale X [] = 16/10/2020 11:09:57

Y [mm/s] = 4,56

Classe ISO Gruppo2 (ISO10816-3)

Potenza: 160 kW

Velocità 988 RPM

| Data | Ora | Evento | Commento |
|---|---|---|---|
| 16/10/2020 | 15:03:43 | Allarmi trovati nello strumento | Riscontrato allarme sulla misura presa in 16/10/2020 11:09:57 |
