Date/Time 05/11/2020 16:03:50

REM\LINEA 3\VENTILATORE ARIA SECONDARIA S25 C0-010X\MOTORE\M2H\101 Valore globale vel. > 600

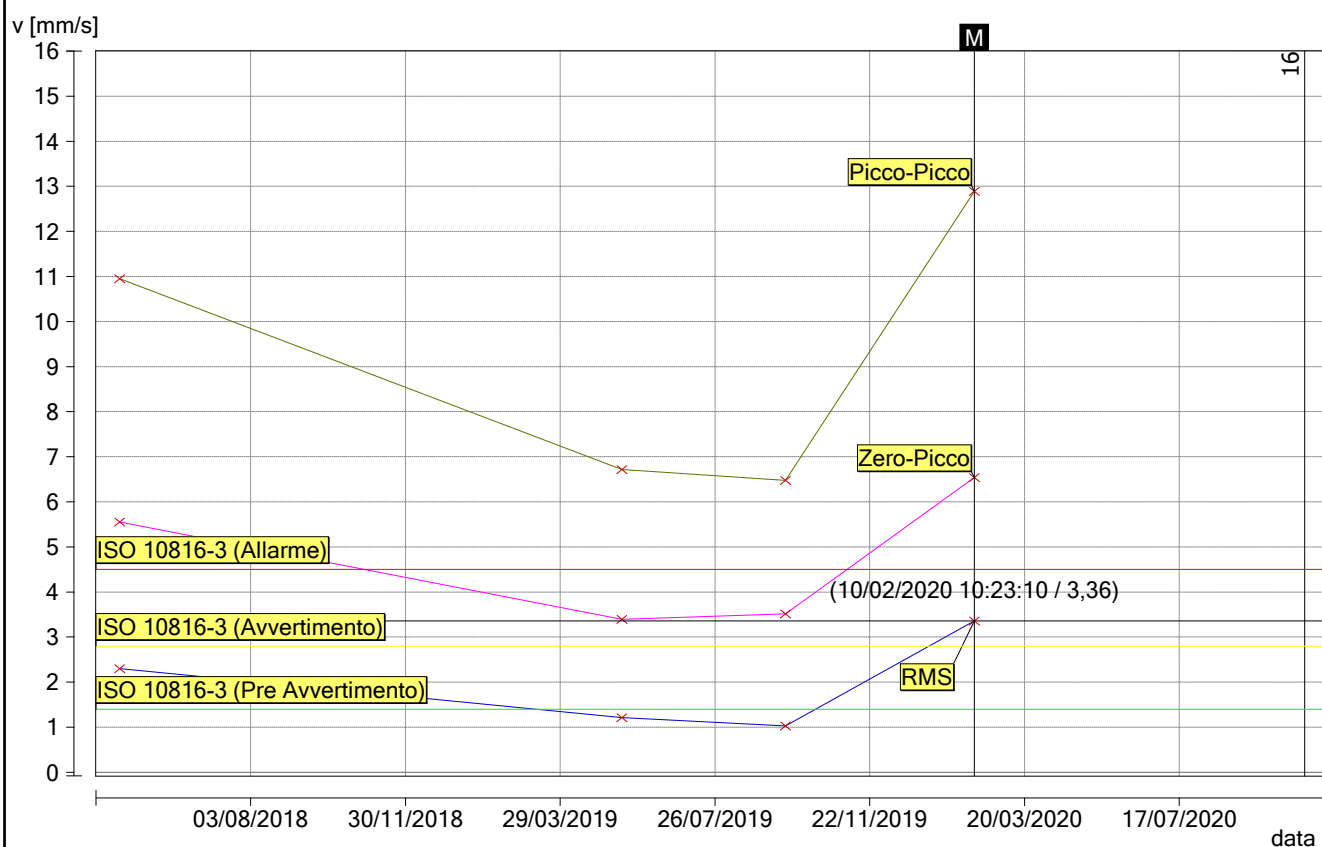
| Cursore Principale | X [] | = 10/02/2020 10:23:10 | Macchina | MOTORE |
| | Y [mm/s] | = 3,36 | Tipo: | Motore |
| Cursore delta | X [] | = Non Attivo | Classe ISO | Gruppo2 (ISO10816-3) |
| | Y [mm/s] | = Non Attivo | Potenza: | 200 kW |
| | | | Velocità | 1485 RPM |

| 10/02/2020 | 17:07:24 | Allarmi trovati nello strumento | Riscontrato allarme sulla misura presa in 10/02/2020 10:23:10 |
