Date/Time 05/11/2020 09:20:25

REM\LINEA 1\COMPRESSORE 2\MOTORE\M1V\101 Valore globale vel. > 600

Macchina MOTORE

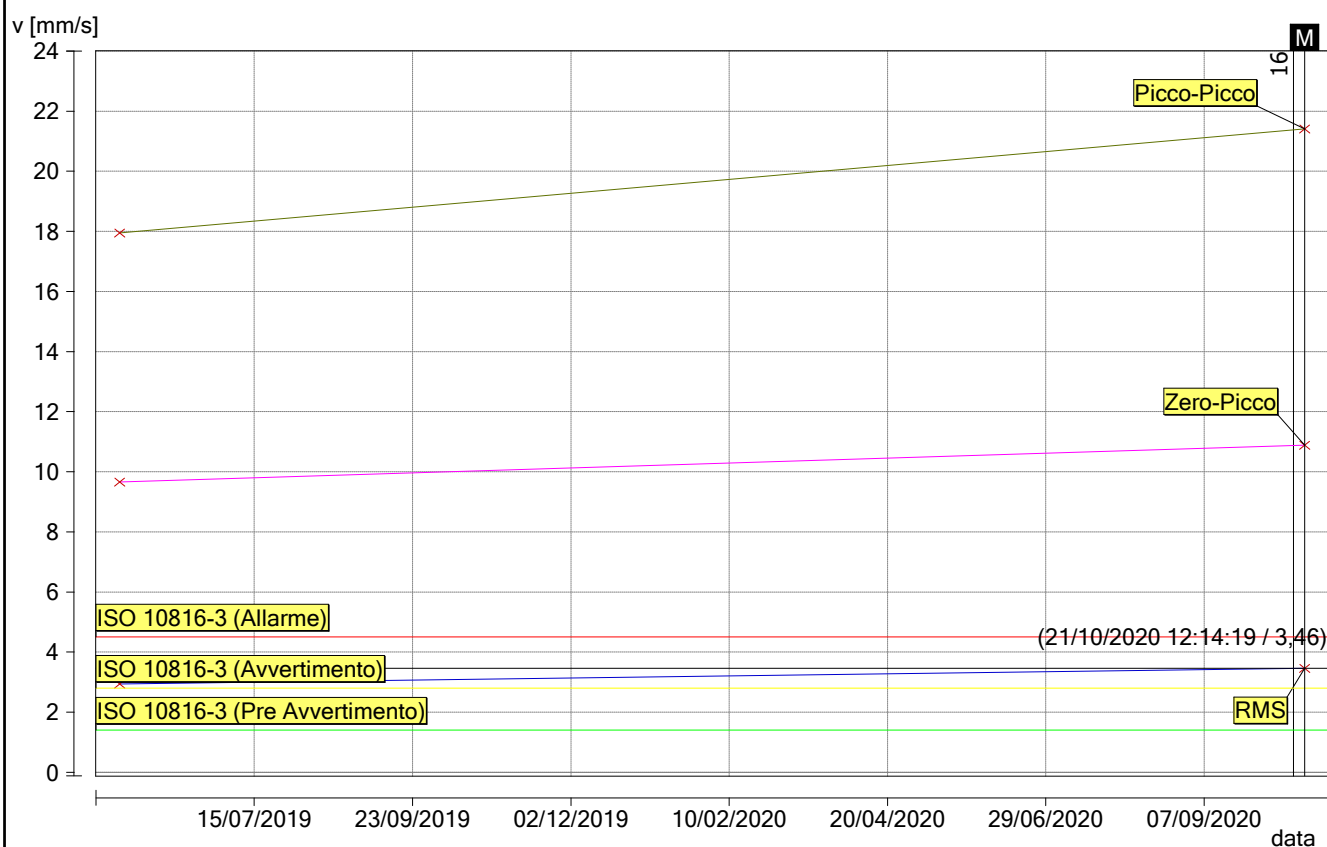
Cursore Principale X [] = 21/10/2020 12:14:19

Y [mm/s] = 3,46

Classe ISO Gruppo2 (ISO10816-3)

Potenza: 160 kW

Velocità 988 RPM
